## 道路下の空洞調査の結果及び維持補修の状況について

### 1 空洞調査の実施について

### 3 調査実績と結果

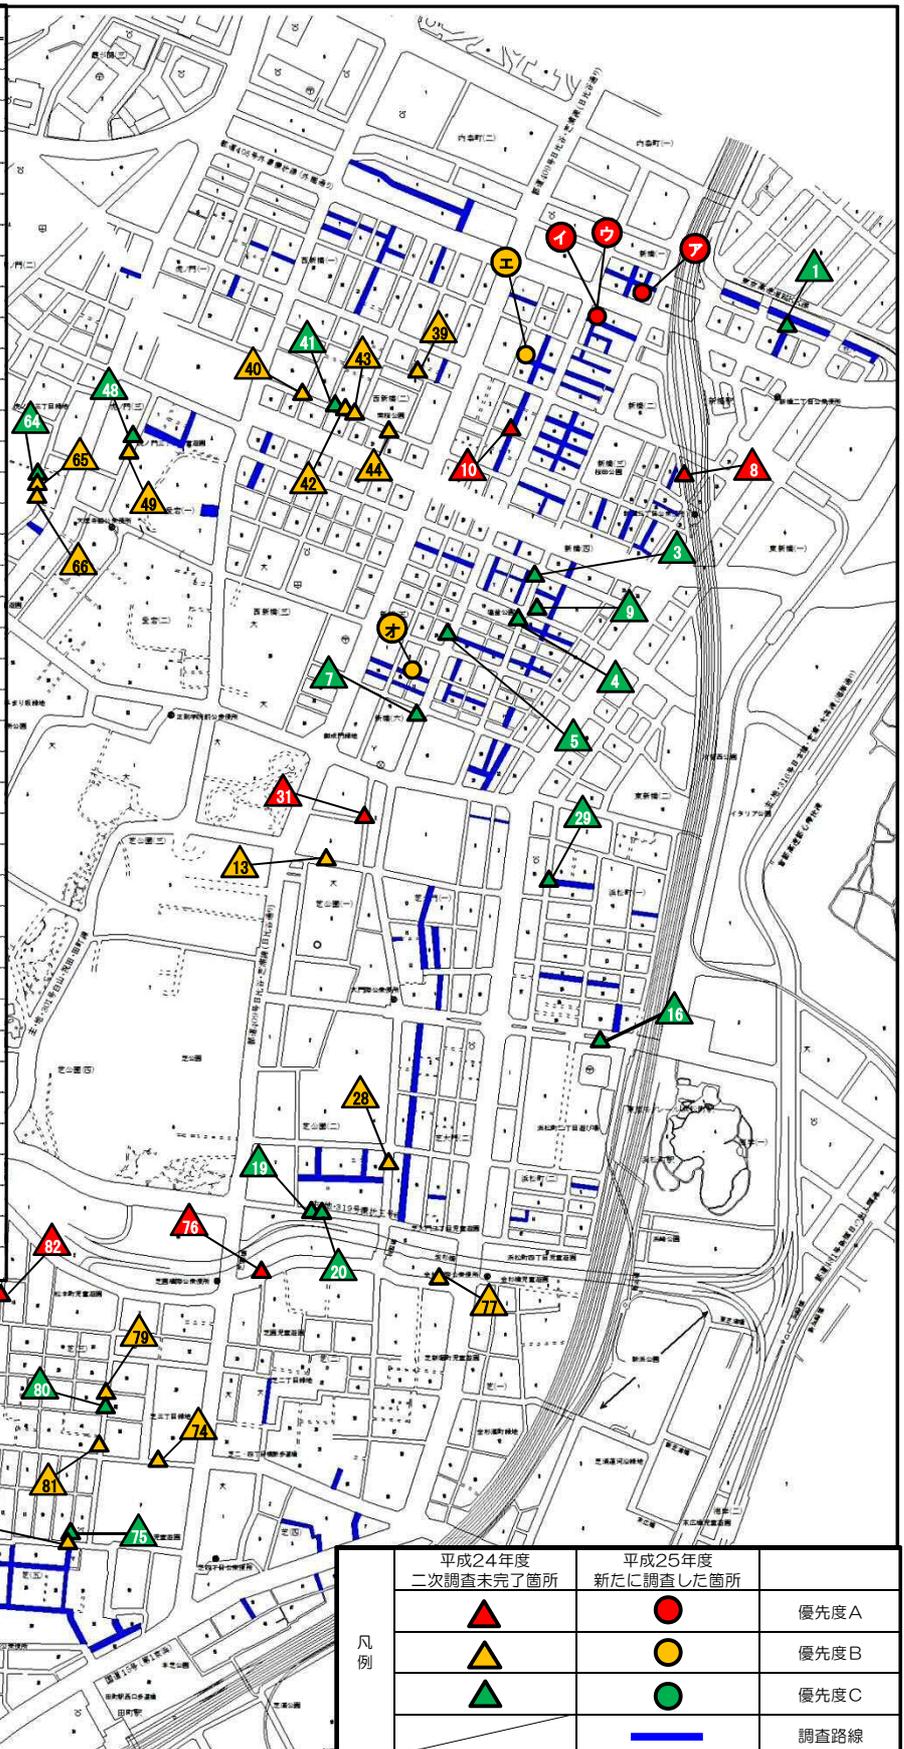
# 芝地区総合支所の空洞調査結果

箇所	車線	地先名	補修優先度	原因	対応
1	車線右寄り	新橋1-9	C	不明	補修済
3	車線中央	新橋5-9	C	不明	補修済
4	車線右寄り	新橋5-18	C	不明	補修済
5	第一車線	新橋5-34	C	不明	補修済
7	車線中央	新橋6-18	C	不明	補修済
8	車線右寄り	新橋3-21	A	不明	補修済
9	車線左寄り	新橋5-18	C	下水道管破損	補修済
10	車線右寄り	新橋3-4	A	不明	補修済
13	車線左寄り	芝公園1-5	B	下水道管破損	補修済
16	第一車線	浜松町2-4	C	不明	補修済
19	車線中央	芝公園2-12	C	不明	補修済
20	車線中央	芝公園2-12	C	不明	補修済
28	第一車線	芝公園2-10	B	不明	補修済
29	第一車線	浜松町1-10	C	不明	補修済
31	車線左寄り	芝公園1-2	A	下水道管破損	補修済
39	車線左寄り	西新橋2-9	B	不明	補修済
40	車線左寄り	西新橋2-18	B	残置管	補修済
41	車線左寄り	西新橋2-19	C	不明	補修済
42	車線左寄り	西新橋2-19	B	雨水取付管破損	補修済
43	車線左寄り	西新橋2-19	B	不明	補修済
44	車線左寄り	西新橋2-22	C	不明	補修済
48	車線左寄り	虎ノ門3-8	C	不明	補修済
49	車線左寄り	虎ノ門3-8	B	下水道管破損	補修済
64	車線左寄り	虎ノ門3-6	C	電力管理戻し不良	補修済
65	車線右寄り	虎ノ門3-7	B	不明	補修済
66	車線右寄り	虎ノ門3-7	B	不明	補修済
69	車線右寄り	芝5-16	B	不明	補修済
74	第一車線	芝3-33	B	不明	補修済
75	車線右寄り	芝5-9	B	不明	補修済
76	第一車線	芝2-6	A	不明	補修済
77	第一車線	芝2-2	B	不明	補修済
79	車線中央	芝3-32	B	雨水取付管破損	補修済
80	車線右寄り	芝3-32	C	雨水取付管破損	補修済
81	第一車線	芝3-39	B	通信管理戻し不良	補修済
82	車線左寄り	芝3-13	A	不明	補修済
ア	第一車線	新橋1-15-2	A	下水道管破損	補修済

イ	第一車線	新橋2-8-18	A	不明	補修済
ウ	第一車線	新橋2-8-18	A	不明	補修済
エ	第一車線	新橋2-11-8	B	不明	補修済
オ	第一車線	新橋6-15-3	B	不明	補修済

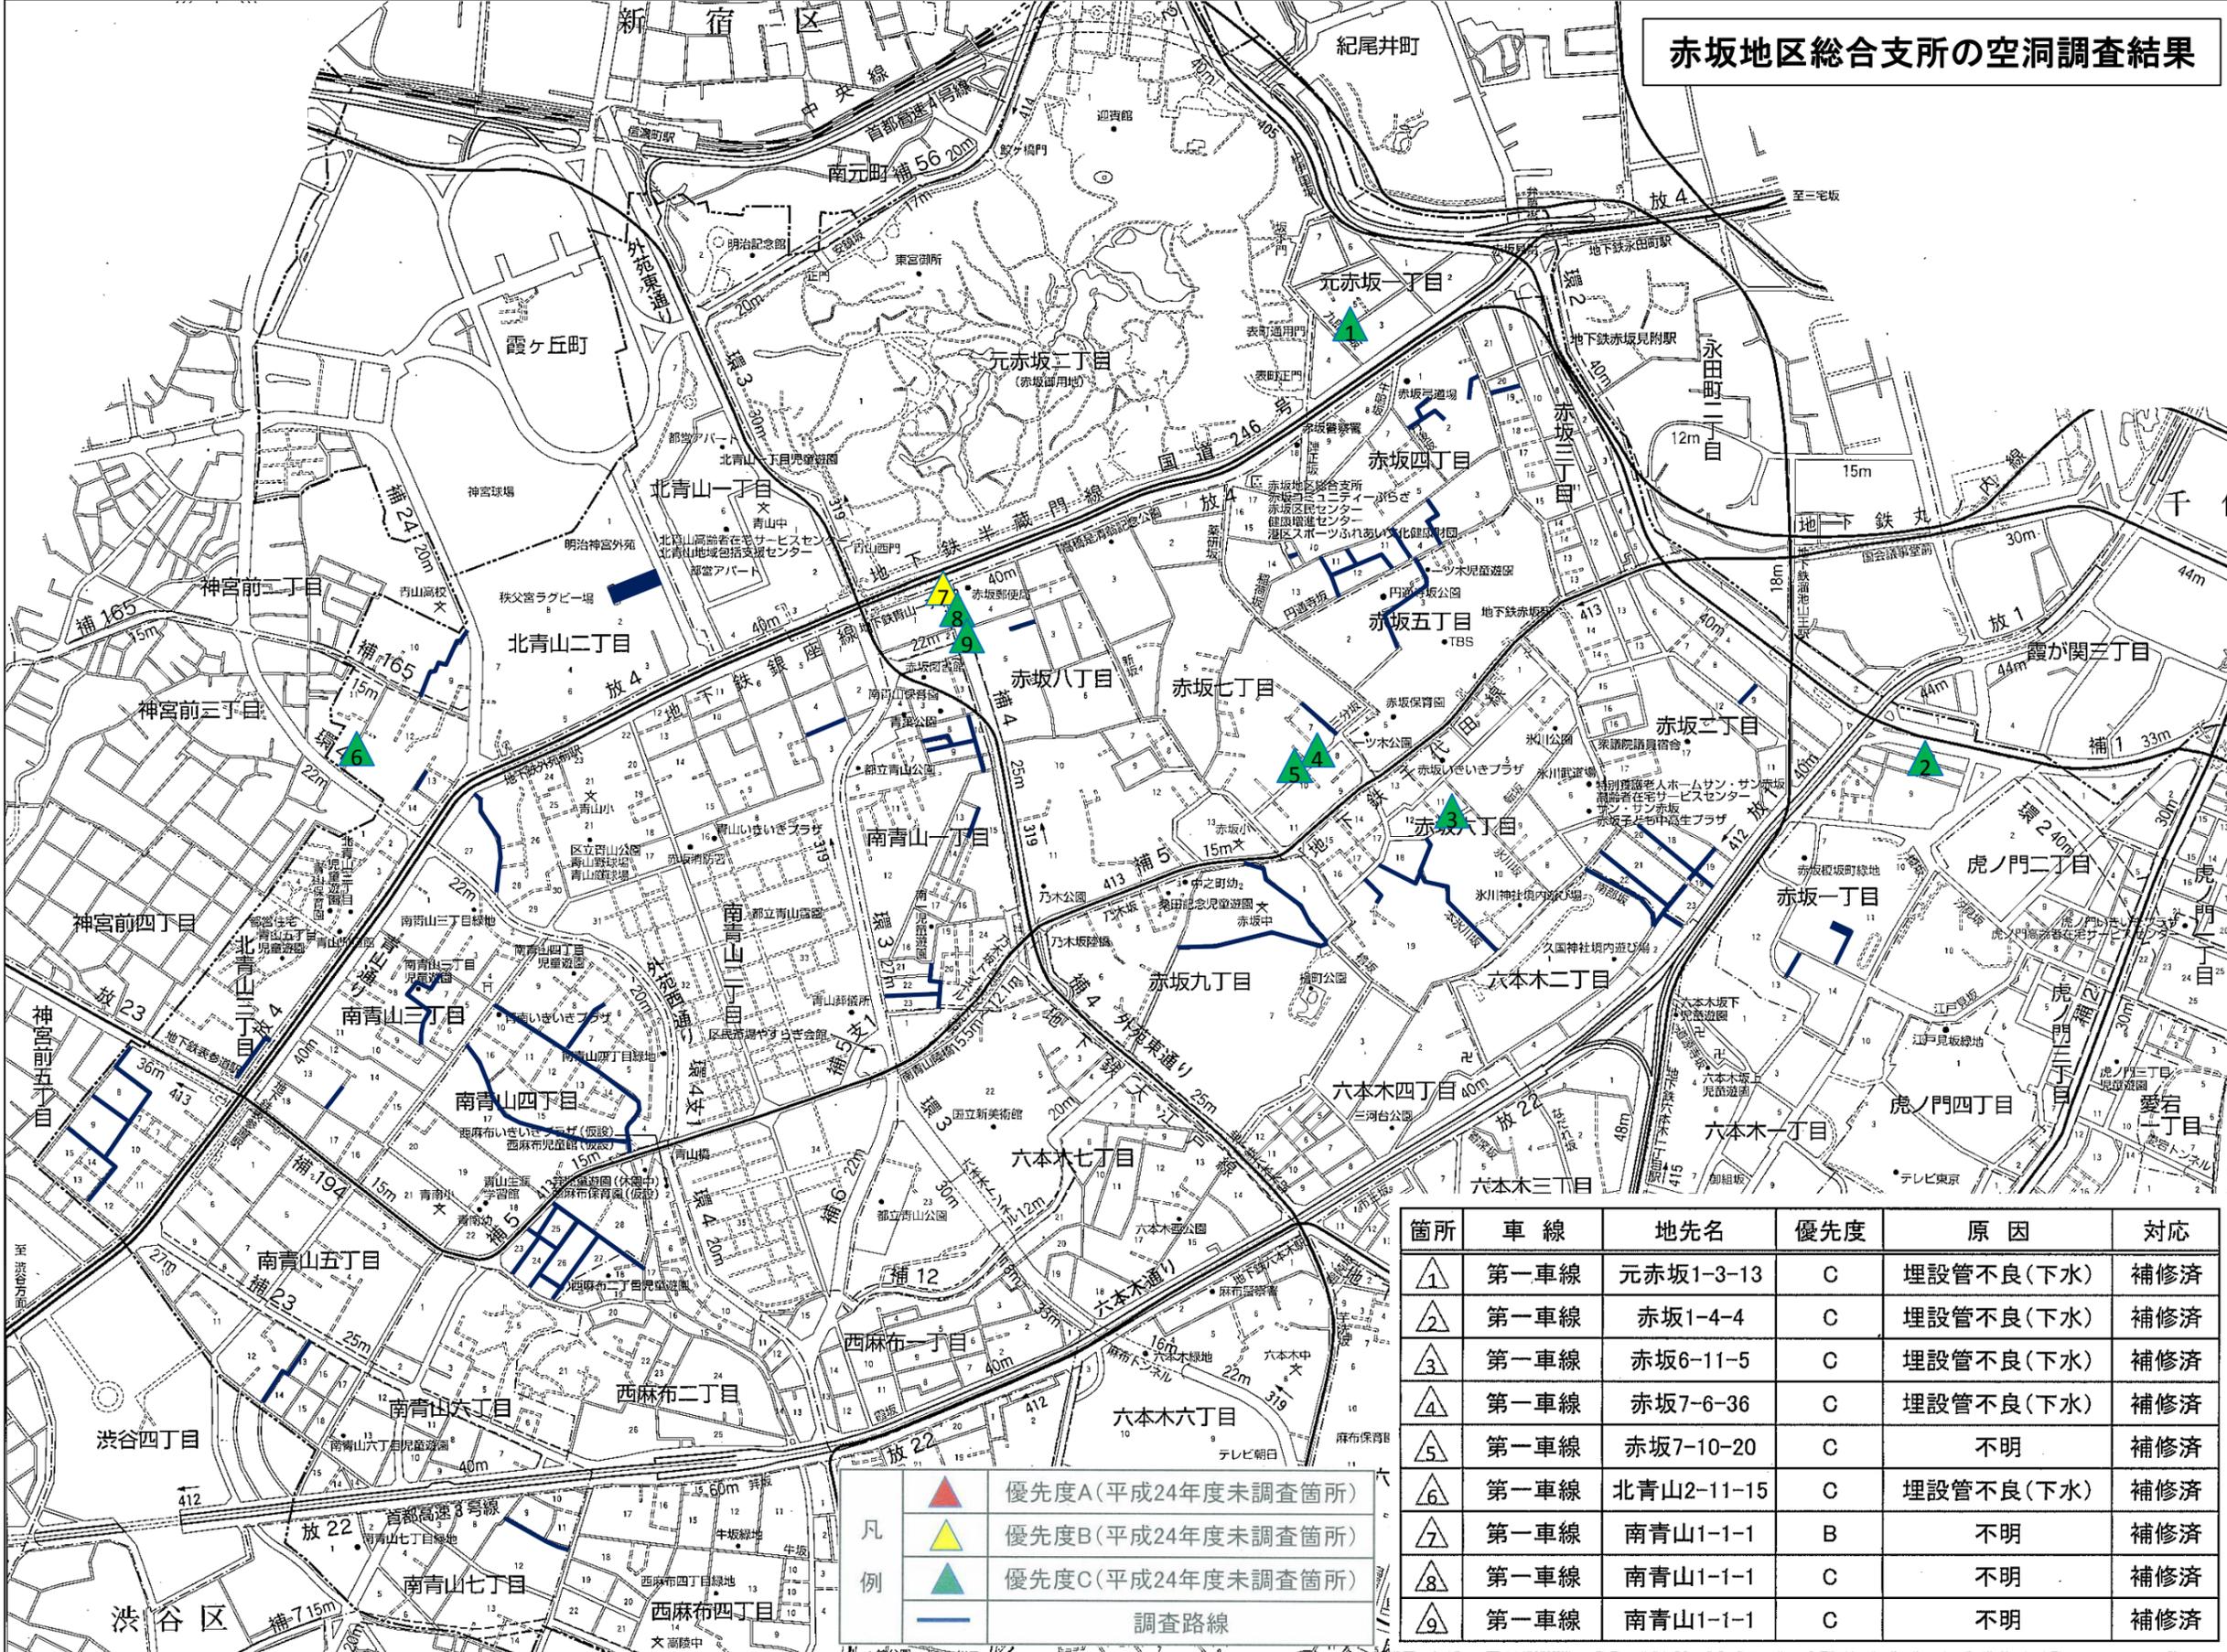
# 赤坂地区総合支所の空洞調査結果

箇所	車線	地先名	優先度	原因	対応
①	第一車線	元赤坂1-3-13	C	埋設管不良(下水)	補修済
②	第一車線	赤坂1-4-4	C	埋設管不良(下水)	補修済
③	第一車線	赤坂6-11-5	C	埋設管不良(下水)	補修済
④	第一車線	赤坂7-6-36	C	埋設管不良(下水)	補修済
⑤	第一車線	赤坂7-10-20	C	不明	補修済
⑥	第一車線	北青山2-11-15	C	埋設管不良(下水)	補修済
⑦	第一車線	南青山1-1-1	B	不明	補修済
⑧	第一車線	南青山1-1-1	C	不明	補修済
⑨	第一車線	南青山1-1-1	C	不明	補修済

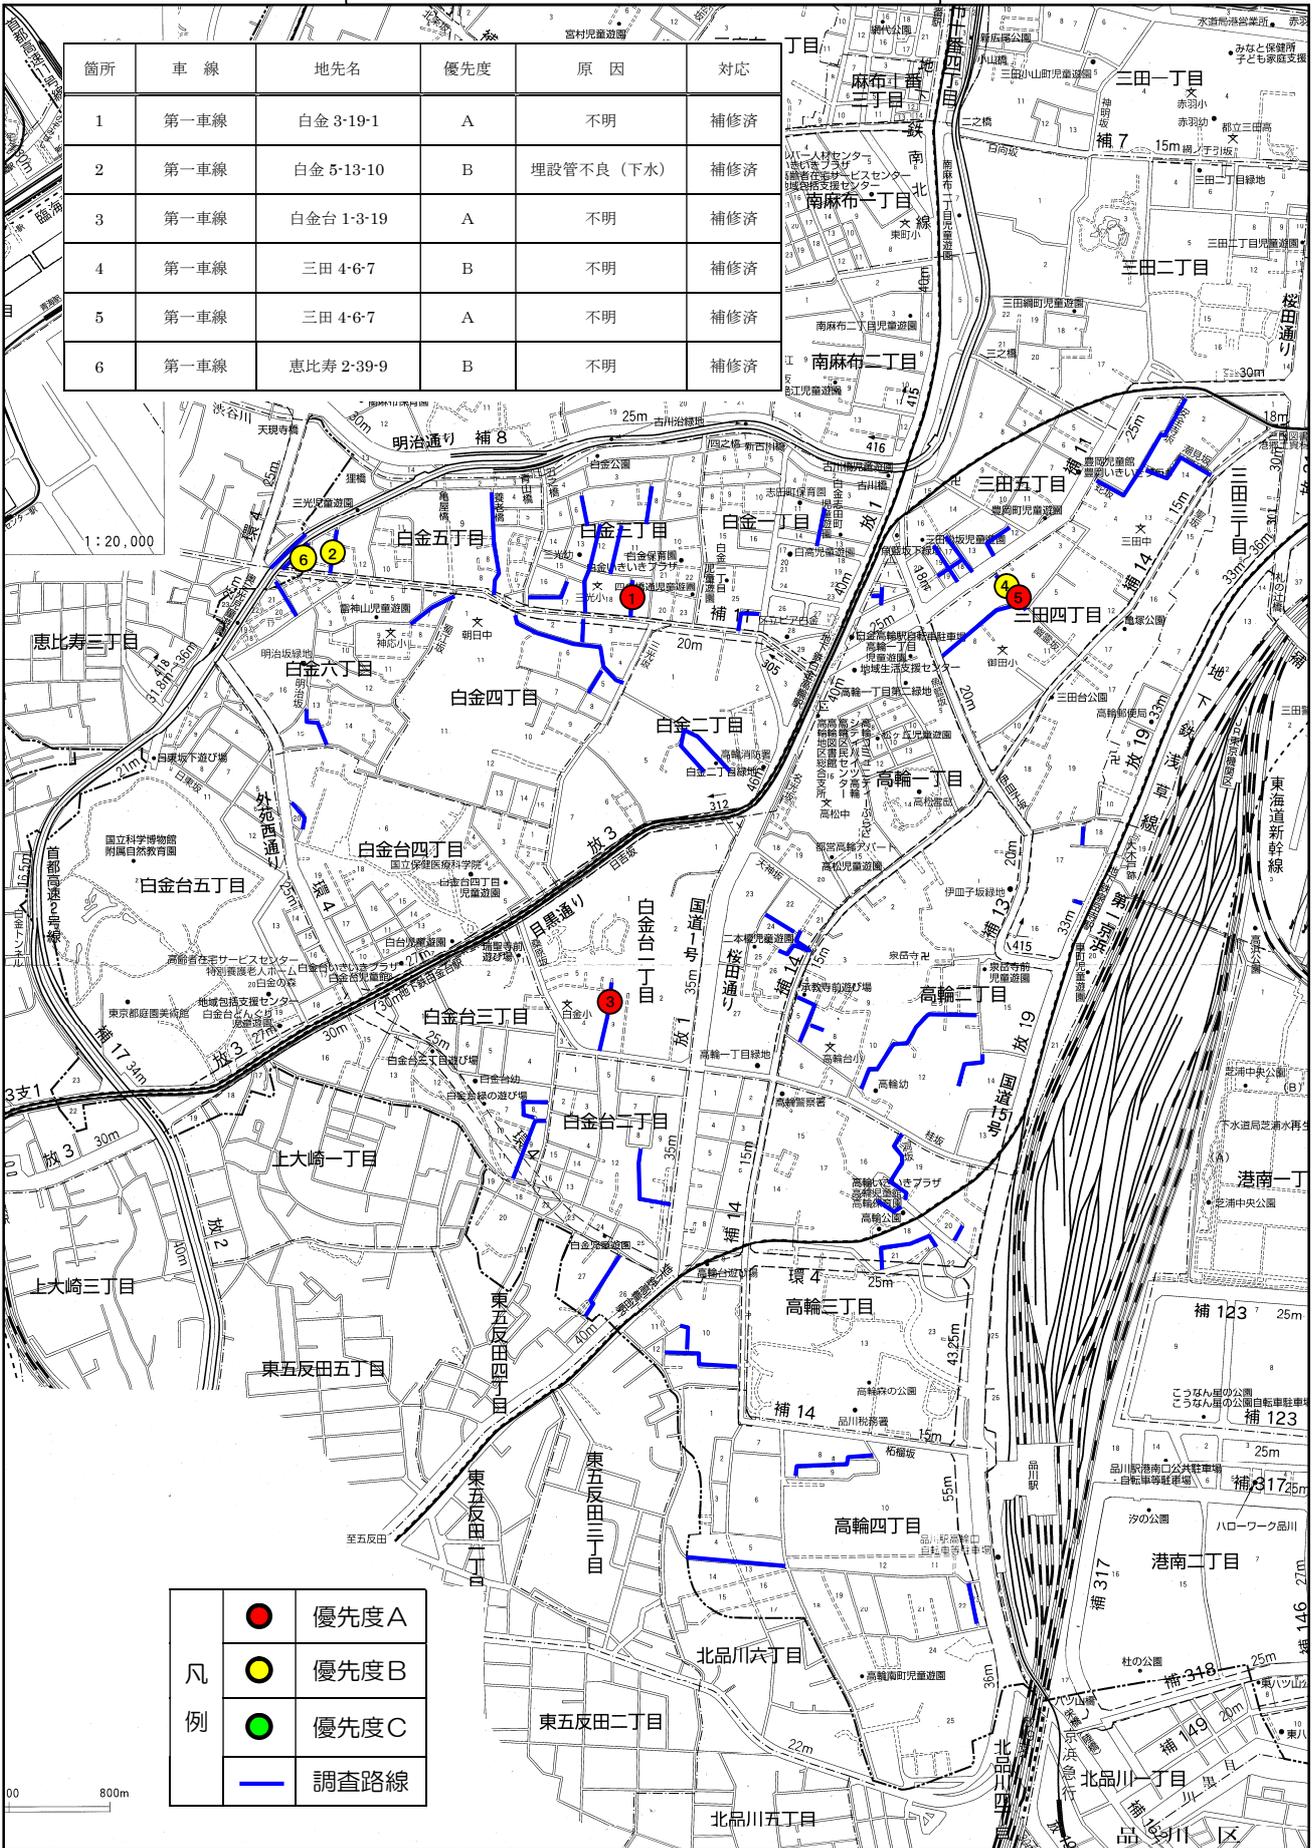
# 高輪地区総合支所の空洞調査結果

箇所	車線	地先名	優先度	原因	対応
1	第一車線	白金3-19-1	A	不明	補修済
2	第一車線	白金5-13-10	B	埋設管不良(下水)	補修済
3	第一車線	白金台1-3-19	A	不明	補修済
4	第一車線	三田4-6-7	B	不明	補修済
5	第一車線	三田4-6-7	A	不明	補修済
6	第一車線	恵比寿2-39-9	B	不明	補修済

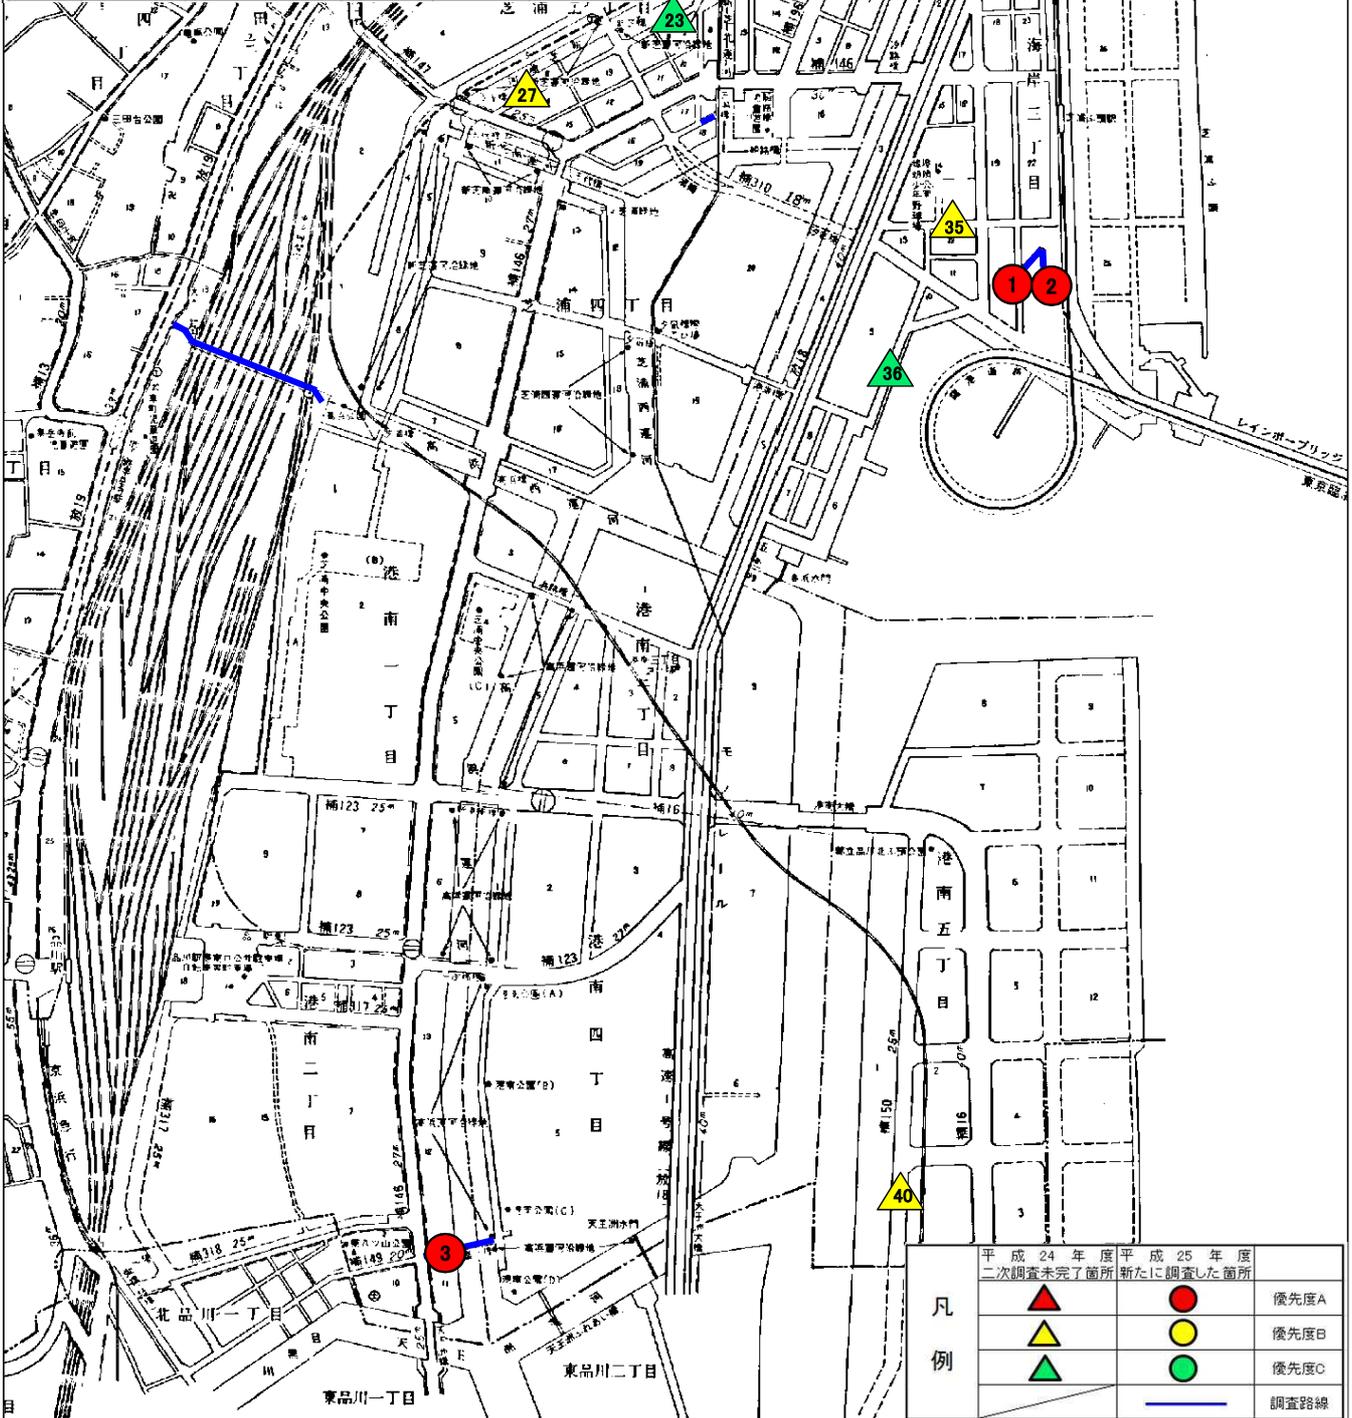
# 芝浦港南地区総合支所の空洞調査結果

箇所	車線	地先名	補修優先度	原因	対応
1	第1車線目	港区海岸3丁目21-33	A	不明	補修済
2	第1車線目	港区海岸3丁目21-33	A	不明	補修済
3	第1車線目	港区港南2丁目12-19	A	不明	補修済
13	第1車線目	港区芝浦1丁目16	C	下水道管破損	補修済
15	第1車線目	港区芝浦1丁目16	C	不明	補修済
23	車線中央	港区芝浦3丁目7	C	下水道管破損	補修済
24	第1車線目	港区芝浦2丁目3	B	不明	補修済
27	第1車線目	港区芝浦3丁目14	B	下水道管破損	補修済
30	第1車線目	港区海岸3丁目24	B	下水道管破損	補修済
31	第1車線目	港区海岸3丁目24	B	不明	補修済
35	第1車線目	港区海岸3丁目12	B	雨水取付管破損	補修済
36	第1車線目	港区海岸3丁目9	C	不明	補修済
40	第1車線目	港区港南5丁目2	B	不明	補修済
