街路樹の健全度調査結果と対応状況について

1 街路樹の健全度調査について

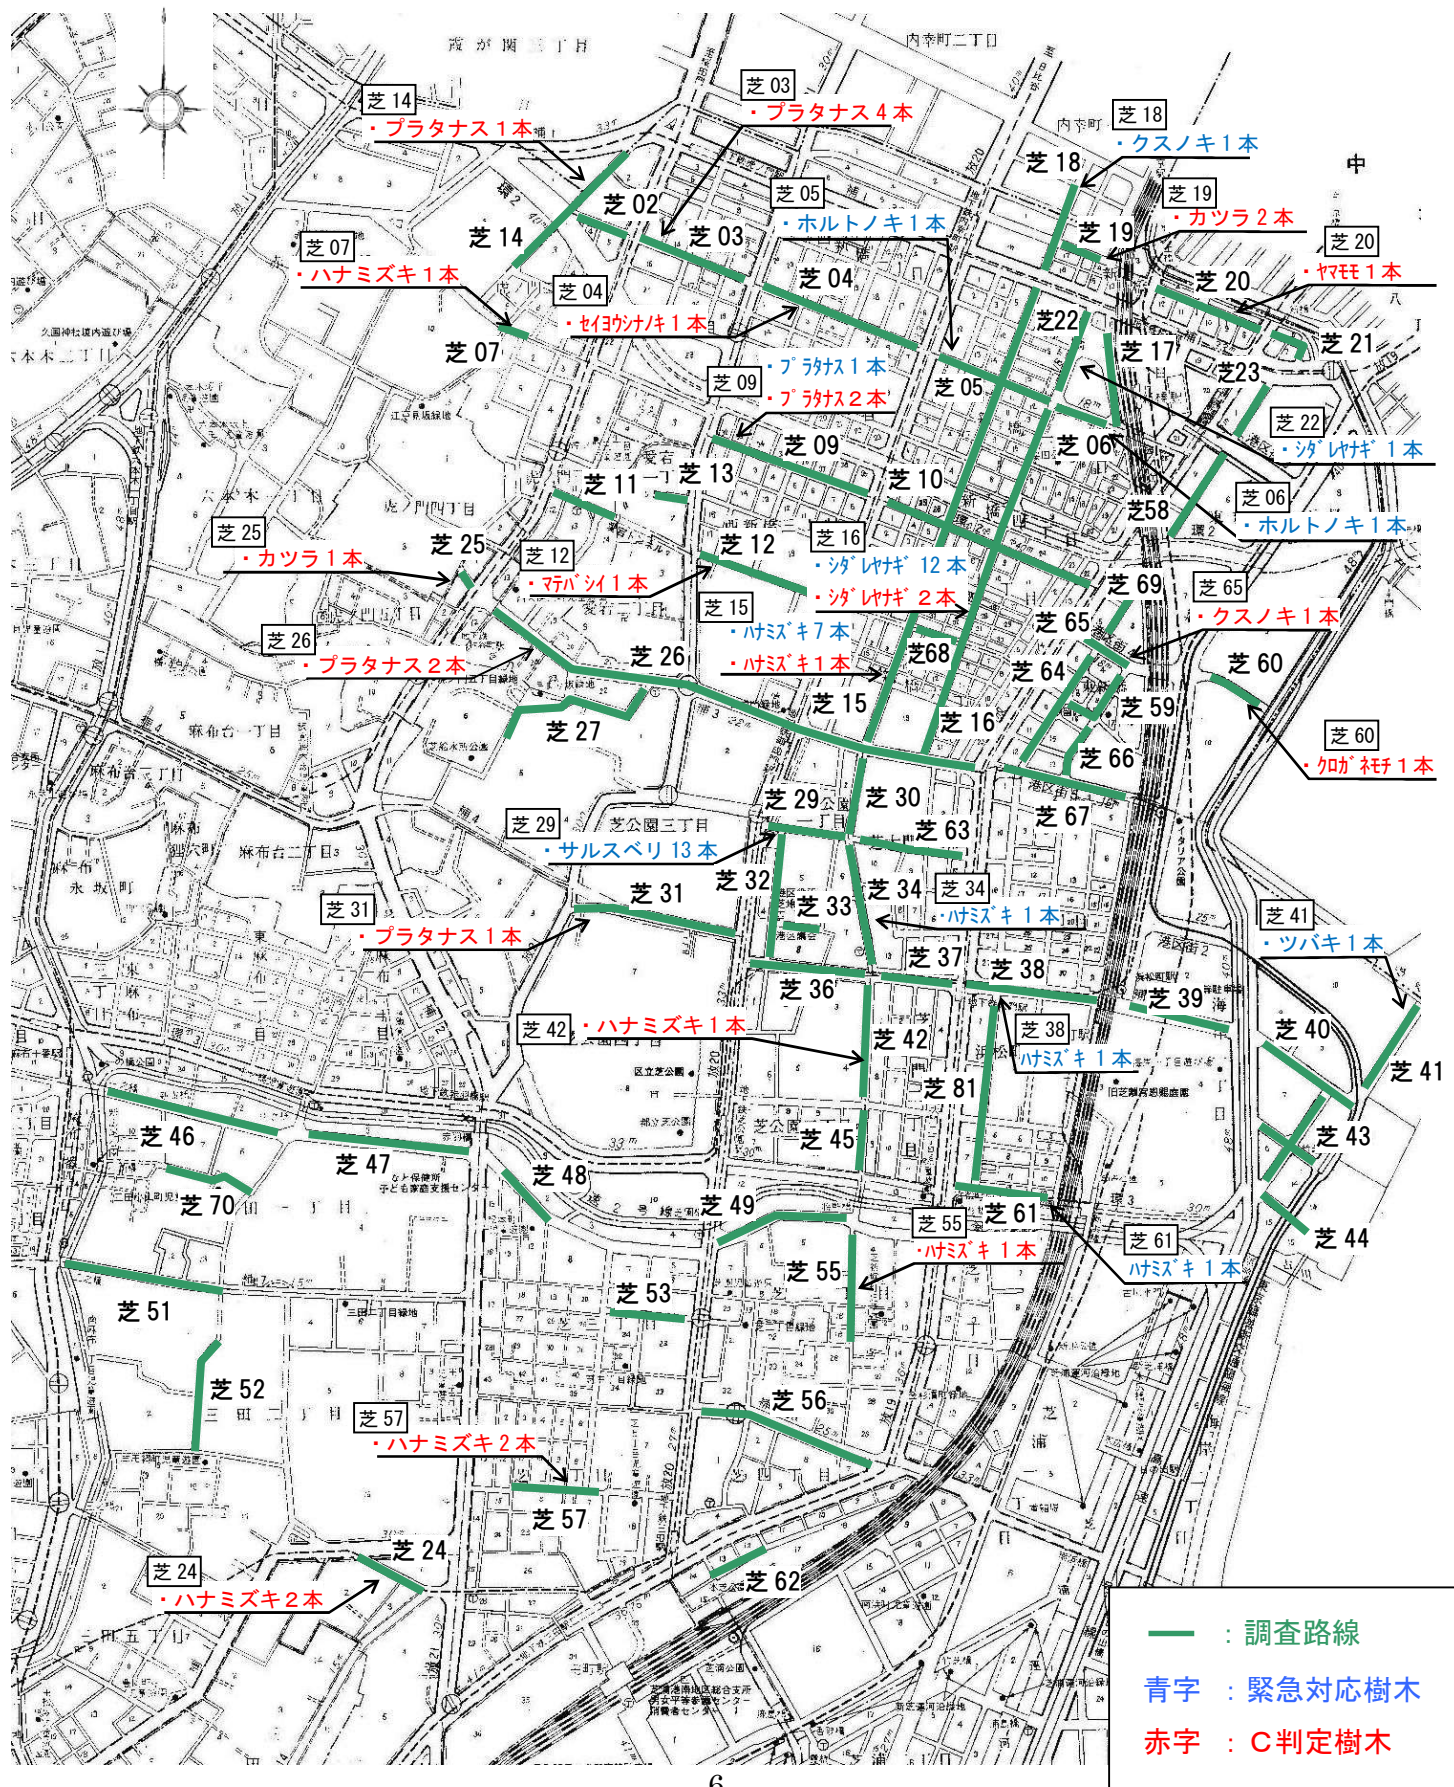
芝地区総合支所の調査路線と緊急対応樹木・C判定樹木

樹木番号	樹種名	所在	判定理由	対応状況
芝 05-015	ホルトノキ	新橋二丁目	根元に開口空洞あり	伐採済
芝 06-004	ホルトノキ	新橋三丁目	大枝に亀裂あり	大枝撤去済
芝 09-022	プラタナス	西新橋三丁目	幹に開口空洞あり	伐採済
芝 15-128	ハナミズキ	新橋五丁目	揺れが大きい	支柱設置
芝 15-130	ハナミズキ	新橋五丁目	枝折れあり、揺れが大きい	剪定済、支柱設置
芝 15-145	ハナミズキ	新橋四丁目	揺れが大きい	支柱設置
芝 15-152	ハナミズキ	新橋三丁目	揺れが大きい	支柱設置
芝 15-161	ハナミズキ	新橋三丁目	揺れが大きい	支柱設置
芝 15-171	ハナミズキ	新橋二丁目	幹と根元に腐朽あり	伐採済
芝 15-178	ハナミズキ	新橋二丁目	幹に腐朽あり	伐採済
芝 16-018	シダレヤナギ	新橋五丁目	幹に腐朽あり	伐採済
芝 16-028	シダレヤナギ	新橋五丁目	幹に開口空洞あり、大枝に腐朽あり	伐採済
芝 16-029	シダレヤナギ	新橋六丁目	幹に開口空洞あり、樹皮枯死あり	伐採済
芝 16-035	シダレヤナギ	新橋六丁目	幹に開口空洞あり	伐採済
芝 16-038	シダレヤナギ	新橋六丁目	幹に開口空洞あり、根元に腐朽あり	伐採済
芝 16-044	シダレヤナギ	新橋六丁目	根元に空洞あり	伐採済
芝 16-N1	シダレヤナギ	新橋六丁目	根元に腐朽と空洞あり	伐採済
芝 16-048	シダレヤナギ	新橋六丁目	根元に腐朽と空洞あり	伐採済
芝 16-053	シダレヤナギ	新橋六丁目	幹に開口空洞あり、幹折れの危険性あり	伐採済
芝 16-059	シダレヤナギ	新橋六丁目	根元に空洞あり	伐採済
芝 16-074	シダレヤナギ	新橋五丁目	幹に開口空洞あり	伐採済
芝 16-084	シダレヤナギ	新橋四丁目	枝と電線の接触あり	剪定済
芝 18-018	クスノキ	新橋一丁目	樹勢が悪く根元に腐朽あり	伐採済
芝 22-008	シダレヤナギ	新橋二丁目	樹勢が悪く幹に腐朽あり	伐採済
芝 29-001	サルスベリ	芝公園一丁目	揺れが大きい	支柱設置

芝 29-002	サルスベリ	芝公園一丁目	揺れが大きい	支柱設置
芝 29-003	サルスベリ	芝公園一丁目	揺れが大きい	支柱設置
芝 29-004	サルスベリ	芝公園一丁目	揺れが大きい	支柱設置
芝 29-005	サルスベリ	芝公園一丁目	枝折れあり、揺れが大きい	剪定済、支柱設置
芝 29-008	サルスベリ	芝公園一丁目	枯枝あり、揺れが大きい	剪定済、支柱設置
芝 29-009	サルスベリ	芝公園一丁目	揺れが大きい	支柱設置
芝 29-010	サルスベリ	芝公園一丁目	揺れが大きい	支柱設置
芝 29-012	サルスベリ	芝公園一丁目	揺れが大きい	支柱設置
芝 29-013	サルスベリ	芝公園一丁目	枝折れあり、揺れが大きい	剪定済、支柱設置
芝 29-014	サルスベリ	芝公園一丁目	揺れが大きい	支柱設置
芝 29-015	サルスベリ	芝公園一丁目	揺れが大きい	支柱設置
芝 29-018	サルスベリ	芝公園一丁目	枯枝あり、揺れが大きい	剪定済、支柱設置
芝 34-035	ハナミズキ	芝大門一丁目	幹に腐朽あり	伐採済
芝 38-001	ハナミズキ	浜松町二丁目	幹に腐朽あり	伐採済
芝 41-006	ツバキ	海岸一丁目	幹に腐朽あり	伐採済
芝 61-001	ハナミズキ	浜松町二丁目	幹に腐朽あり	伐採済

樹木番号	樹種名	所在	判定理由	対応状況
芝 03-005	プラタナス	虎ノ門一丁目	幹に開口空洞あり	伐採済
芝 03-016	プラタナス	虎ノ門一丁目	樹形が悪く幹に腐朽あり	伐採済
芝 03-018	プラタナス	虎ノ門一丁目	樹形が悪く幹に開口空洞と腐朽あり	伐採済
芝 03-020	プラタナス	虎ノ門一丁目	幹に開口空洞と腐朽あり、病害あり	伐採済
芝 04-017	セイヨウソノキ	西新橋二丁目	露出根があり揺れが大きい	伐採済
芝 07-003	ハナミズキ	虎ノ門二丁目	樹勢が悪く根元に腐朽あり	伐採済
芝 09-033	プラタナス	西新橋二丁目	幹に開口空洞あり	伐採済
芝 09-048	プラタナス	西新橋二丁目	樹皮枯死あり	伐採済
芝 12-024	マテバシイ	西新橋三丁目	樹勢が悪く幹に開口空洞と腐朽あり	伐採済
芝 14-003	プラタナス	虎ノ門二丁目	根元に腐朽と空洞あり	伐採済
芝 15-147	ハナミズキ	新橋四丁目	樹勢が悪く根元に開口空洞あり	伐採済
芝 16-008	シダレヤナギ	新橋四丁目	根元に開口空洞と腐朽あり	伐採済
芝 16-036	シダレヤナギ	新橋六丁目	幹に空洞あり	伐採済
芝 19-009	カツラ	新橋一丁目	幹に腐朽あり、幹折れの危険性あり	伐採済
芝 19-010	カツラ	新橋一丁目	幹と根元に腐朽あり、幹折れの危険性あり	伐採済
芝 20-015	ヤマモモ	新橋一丁目	幹全体に病害あり	伐採済
芝 24-001	ハナミズキ	三田三丁目	樹勢が悪く幹に腐朽あり	伐採済
芝 24-026	ハナミズキ	三田三丁目	樹勢が悪く幹全体に腐朽あり	伐採済
芝 25-001	カツラ	虎ノ門五丁目	樹勢が悪く幹と根元に腐朽あり	伐採済
芝 26-022	プラタナス	虎ノ門三丁目	樹形が悪く幹に開口空洞あり	伐採済
芝 26-059	プラタナス	芝大門一丁目	幹に開口空洞あり	伐採済
芝 31-014	プラタナス	芝公園四丁目	根元に開口空洞あり	伐採済
芝 42-038	ハナミズキ	芝公園二丁目	樹勢が悪く幹全体に腐朽あり	伐採済
芝 55-007	ハナミズキ	芝二丁目	樹勢が悪く幹全体に腐朽あり	伐採済

芝 57-008	ハナミズキ	芝五丁目	幹に開口空洞あり、根元に空洞あり	伐採済
芝 57-024	ハナミズキ	芝五丁目	幹に腐朽あり、根元に空洞あり	伐採済
芝 60-007	クロガネモチ	東新橋一丁目	樹勢が悪く樹皮欠損あり	伐採済
芝 65-012	クスノキ	東新橋二丁目	幹と根元に腐朽あり、病害あり	伐採済

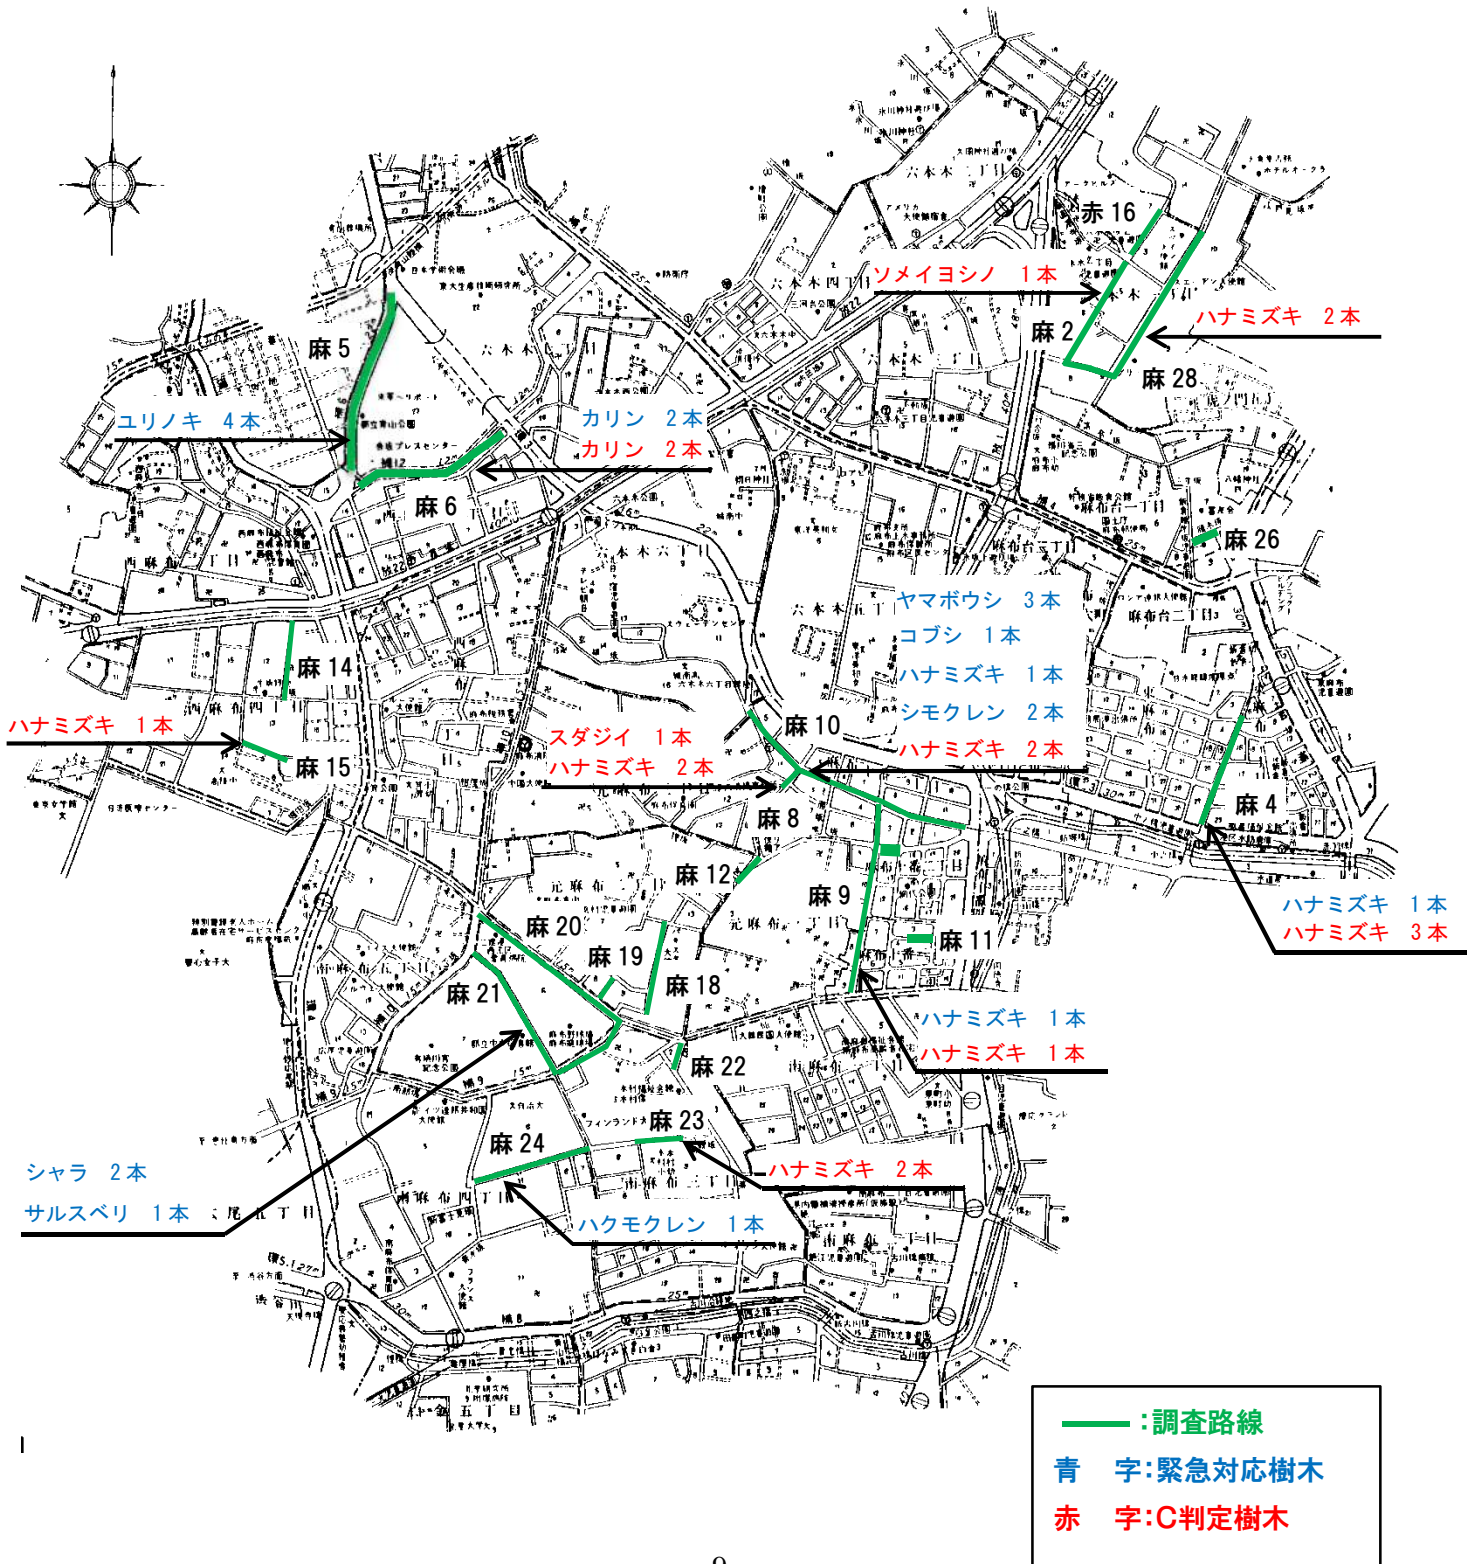
麻布地区総合支所の調査路線と緊急対応樹木・C判定樹木

樹木番号	樹種名	所在	判定理由	対応状況
麻4-29	ハナミズキ	東麻布一丁目	枯枝あり	枯枝撤去
麻5-42	ユリノキ	六本木七丁目	枯枝あり、揺れあり	伐採済
麻5-58	ユリノキ	六本木七丁目	枯枝あり、樹皮の欠損、揺れあり	伐採済
麻5-64	ユリノキ	六本木七丁目	樹皮の欠損、揺れあり	伐採済
麻5-66	ユリノキ	六本木七丁目	樹皮の欠損、揺れあり、枯枝あり	伐採済
麻6-2	カリン	西麻布一丁目	樹皮の欠損、揺れあり	伐採済
麻6-3	カリン	西麻布一丁目	根元にキノコあり、揺れあり	伐採済
麻9-29	ハナミズキ	麻布十番二丁目	樹皮枯死欠損・腐朽、開口空洞あり	伐採済
麻10-13	シモクレン	麻布十番二丁目	樹皮枯死、開口空洞あり	伐採済
麻10-25	ヤマボウシ	麻布十番二丁目	樹皮枯死、大枝の枯れあり、幹まで連続した腐朽あり	伐採済
麻10-30	ヤマボウシ	麻布十番一丁目	幹に針金の食込みあり	針金撤去
麻10-36	ヤマボウシ	麻布十番一丁目	枯死木	伐採済
麻10-43	シモクレン	麻布十番一丁目	樹皮枯死、開口空洞あり、根元腐朽あり	伐採済
麻10-46	コブシ	麻布十番一丁目	幹に針金の食込みあり	針金撤去
麻10-52	ハナミズキ	麻布十番一丁目	枯死木	伐採済
麻21-1	シャラ	南麻布五丁目	根元がインターブロックに食込み	インターブロック撤去
麻21-2	シャラ	南麻布五丁目	根元がインターブロックに食込み	インターブロック撤去
麻21-3	サルスベリ	南麻布五丁目	樹皮枯死、開口空洞あり	伐採済
麻24-7	ハクモクレン	南麻布四丁目	樹勢不良、揺れあり	支柱設置

樹木番号	樹種名	所在	判定理由	対応状況
麻 2-31	ソメイヨシノ	六本木一丁目	大枝の枯れあり、樹形崩壊	伐採済
麻 4-12	ハナミズキ	東麻布二丁目	樹皮枯死、樹形崩壊	伐採済
麻 4-15	ハナミズキ	東麻布二丁目	樹皮枯死、打診音異常	伐採済
麻 4-19	ハナミズキ	東麻布二丁目	腐朽あり、開口空洞あり	伐採済
麻 6-5	カリン	西麻布一丁目	樹皮枯死、開口空洞あり	伐採済
麻 6-6	カリン	西麻布一丁目	樹皮枯死、揺れあり、支持根の発育不良	伐採済
麻 8-4	ハナミズキ	麻布十番二丁目	樹皮枯死、開口空洞あり	伐採済
麻 8-5	ハナミズキ	麻布十番二丁目	樹皮枯死、根元に腐朽あり	伐採済
麻 8-11	スダジイ	麻布十番二丁目	樹皮枯死、根元・幹に腐朽あり	伐採済
麻 9-30	ハナミズキ	麻布十番二丁目	樹皮枯死、根元に腐朽あり	伐採済
麻 10-9	ハナミズキ	元麻布三丁目	樹皮枯死、枯枝あり、打診音異常	伐採済
麻 10-53	ハナミズキ	麻布十番一丁目	樹皮枯死、樹勢不良	伐採済
麻 15-6	ハナミズキ	西麻布四丁目	樹皮枯死、揺れあり、傾斜木	伐採済
麻 23-1	ハナミズキ	南麻布三丁目	樹勢不良、根元に腐朽あり	伐採済
麻 23-9	ハナミズキ	南麻布三丁目	樹勢不良、大枝の枯れあり	伐採済
麻 28-8	ハナミズキ	六本木一丁目	樹勢不良、樹形崩壊	伐採済
麻 28-9	ハナミズキ	六本木一丁目	枯枝あり、樹形崩壊	伐採済

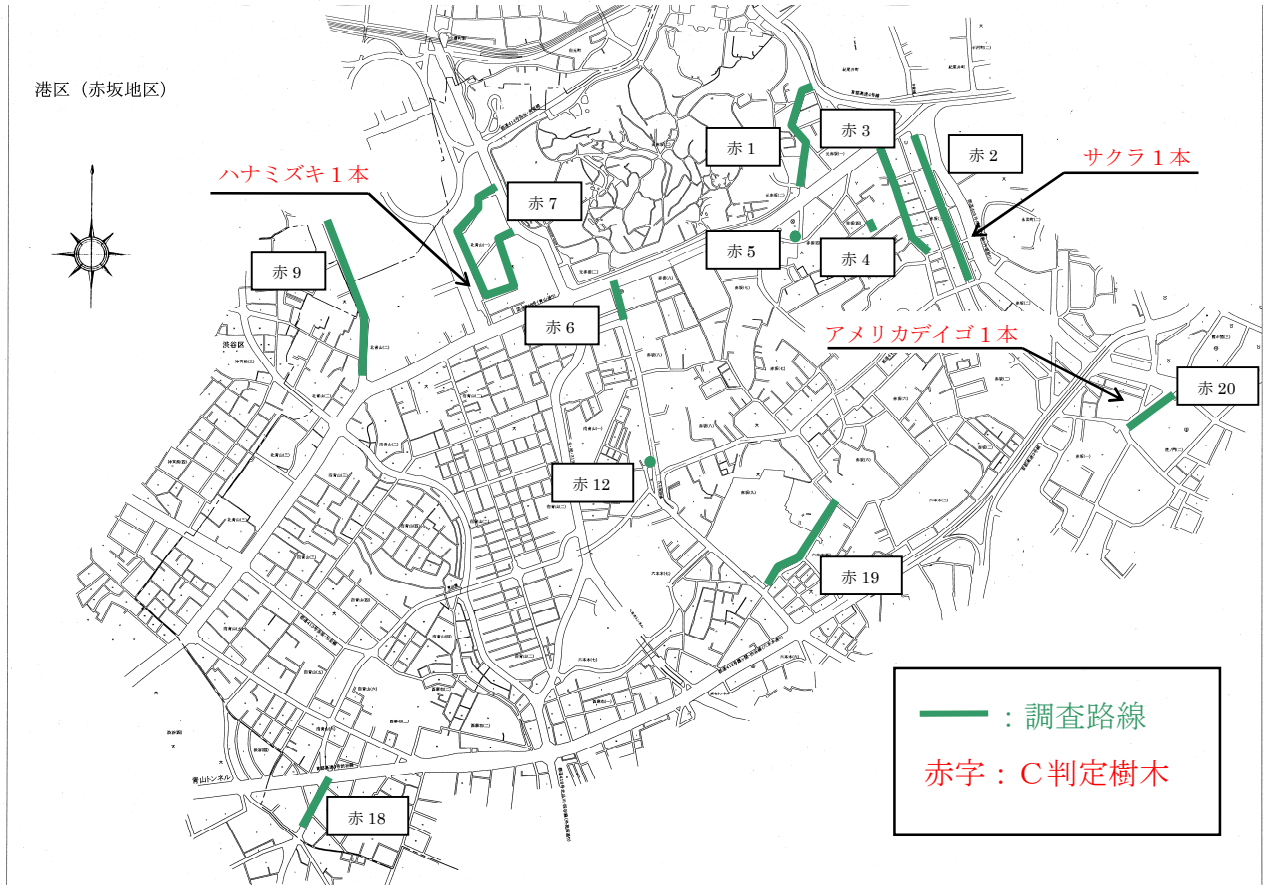
赤坂地区総合支所の調査路線と緊急対応樹木・C判定樹木

樹木番号	樹種名	所在	判定理由	対応状況
赤2-20	サクラ	赤坂三丁目	樹勢が著しく悪く、健全な成長の見込みなし	伐採済
赤7-19	ハナミズキ	北青山一丁目	枯死木である	伐採済
赤20-4	アメリカ デイゴ	赤坂一丁目	ほぼ全体が空洞	伐採済

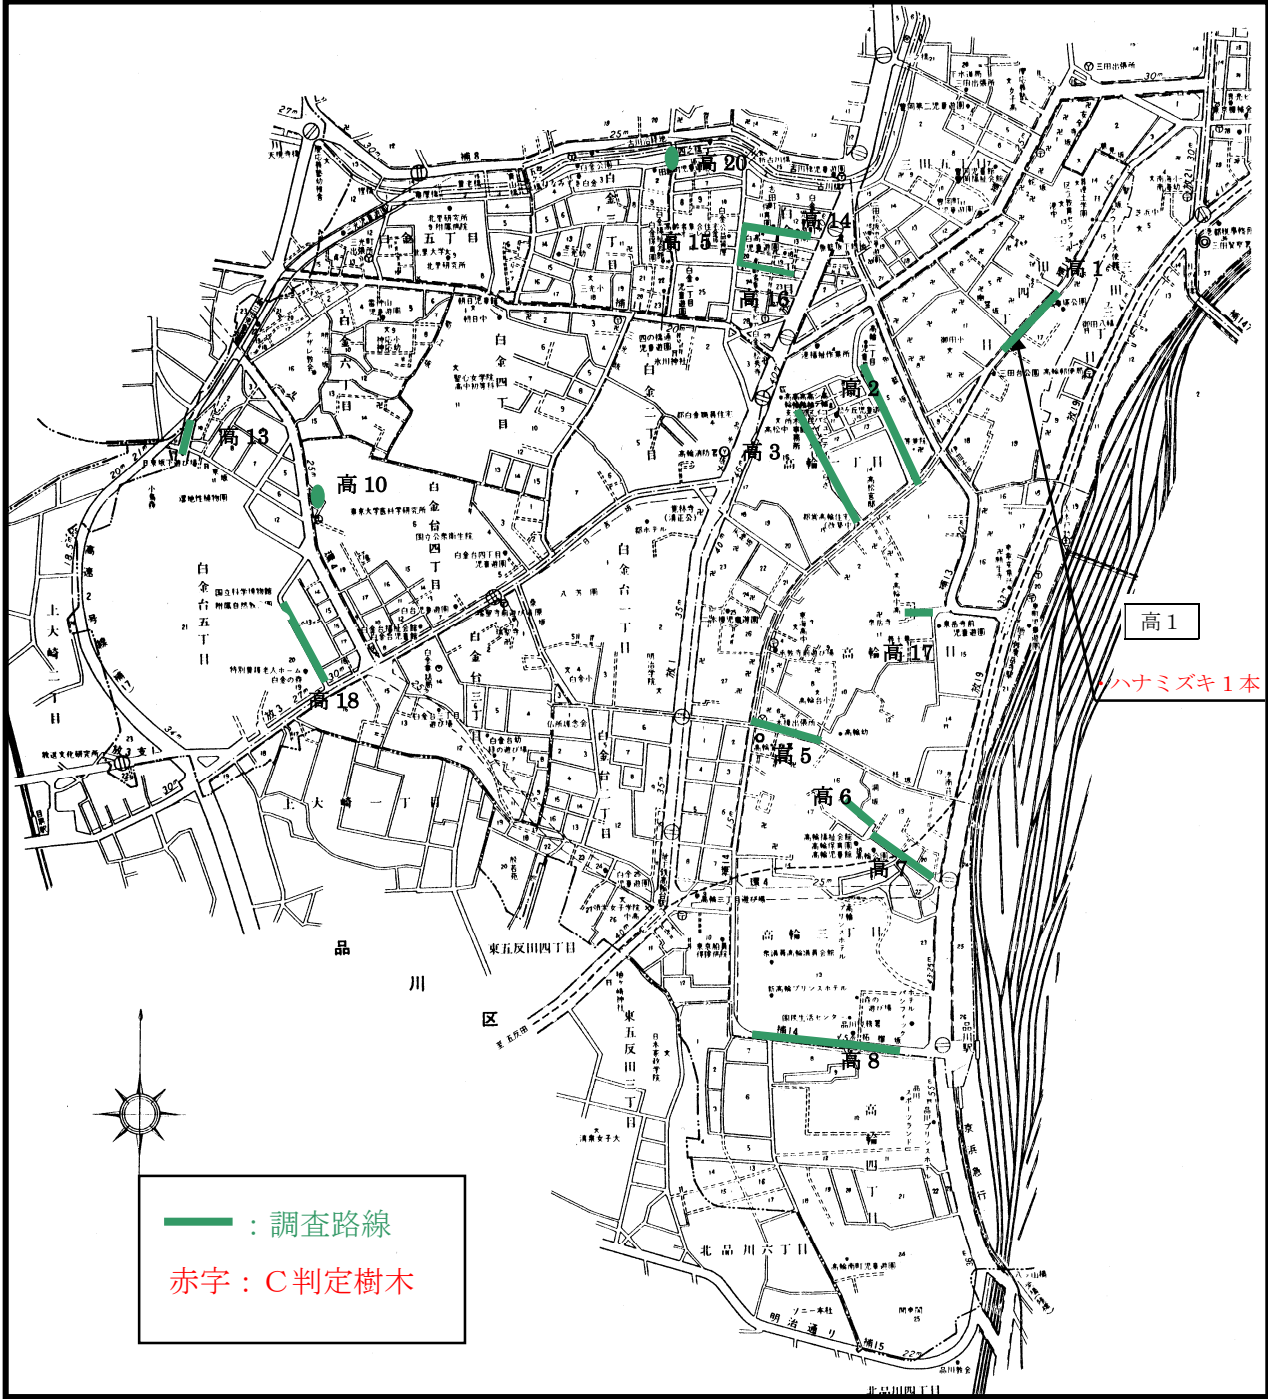
高輪地区総合支所の調査路線と緊急対応樹木・C判定樹木

樹木番号	樹種名	所在	判定理由	対応状況
高1-17	ハナミズキ	三田四丁目	根元に大きな腐朽あり	伐採済

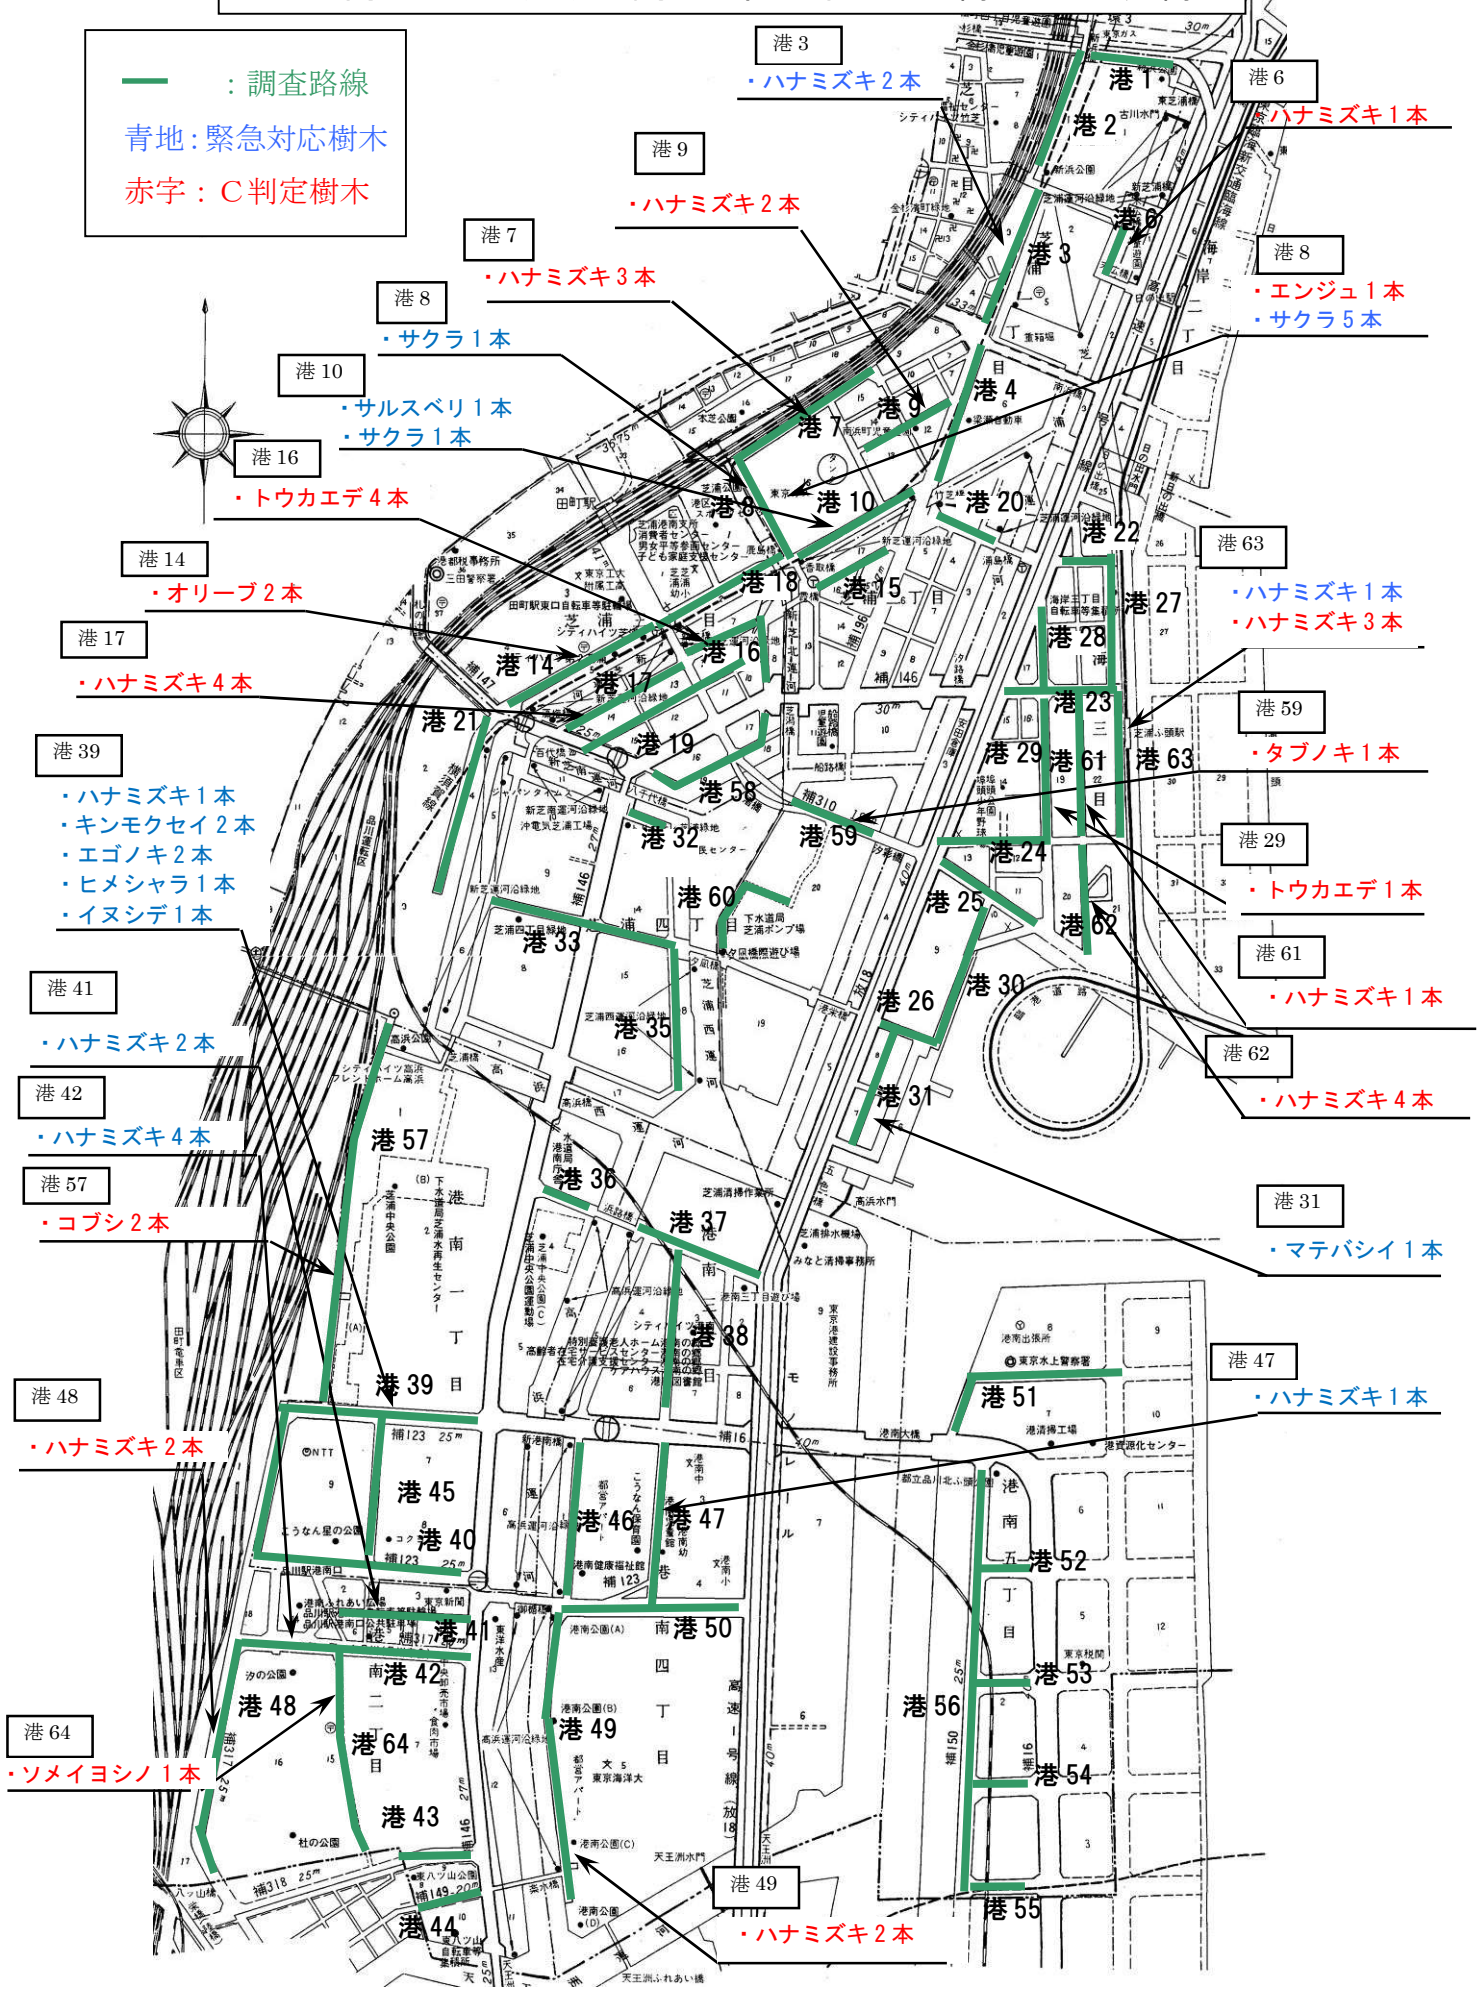
芝浦港南地区総合支所の調査路線と緊急対応樹木・C判定樹木

樹木番号	樹種名	所在	判定理由	対応状況
港 3-011	ハナミズキ	芝浦一丁目	揺れが大きい、支柱設置が必要	支柱設置
港 3-012	ハナミズキ	芝浦一丁目	揺れが大きい、支柱設置が必要	支柱設置
港 6-003	ハナミズキ	芝浦一丁目	樹皮欠損、腐朽あり、大枝に枯れあり	伐採済
港 8-009	サクラ	芝浦一丁目	樹皮欠損、腐朽あり、大枝に枯れあり	伐採済
港 10-035	サルスベリ	芝浦一丁目	樹皮欠損、腐朽あり、樹形崩壊	伐採済
港 10-042	サクラ	芝浦一丁目	開口空洞あり、腐朽あり、打診音異常	伐採済
港 31-007	マテバシイ	海岸三丁目	樹皮欠損、腐朽あり、傾斜あり	伐採済
港 39-052	ハナミズキ	港南一丁目	支柱食い込みによる樹皮欠損	支柱撤去
港 39-096	キンモクセイ	港南一丁目	揺れが大きい、支柱設置が必要	支柱設置
港 39-097	キンモクセイ	港南一丁目	揺れが大きい、支柱設置が必要	支柱設置
港 39-102	エゴノキ	港南一丁目	支柱食い込みによる樹皮欠損	支柱撤去
港 39-107	ヒメシャラ	港南一丁目	支柱食い込みによる樹皮欠損	支柱撤去
港 39-116	イヌシデ	港南一丁目	支柱食い込みによる樹皮欠損	支柱撤去
港 39-118	エゴノキ	港南一丁目	支柱食い込みによる樹皮欠損	支柱撤去
港 41-011	ハナミズキ	港南二丁目	樹皮欠損、腐朽あり、大枝に枯れあり	伐採済
港 41-014	ハナミズキ	港南二丁目	カイガラムシの発生	防除済
港 42-033	ハナミズキ	港南二丁目	支柱食い込みによる樹皮欠損	支柱撤去
港 42-071	ハナミズキ	港南二丁目	揺れが大きい、支柱設置が必要	支柱設置
港 42-072	ハナミズキ	港南二丁目	揺れが大きい、支柱設置が必要	支柱設置
港 42-074	ハナミズキ	港南二丁目	揺れが大きい、支柱設置が必要	支柱設置
港 42-077	ハナミズキ	港南二丁目	揺れが大きい、支柱設置が必要	支柱設置
港 47-020	ハナミズキ	港南四丁目	揺れが大きい、支柱設置が必要	支柱設置
港 48-036	ハナミズキ	港南二丁目	開口空洞あり、腐朽あり	伐採済

港 48-129	ハナミズキ	港南二丁目	開口空洞あり、腐朽あり	伐採済
港 63-007	ハナミズキ	海岸三丁目	揺れが大きい、支柱設置が必要	支柱設置

樹木番号	樹種名	所在	判定理由	対応状況
港 7-003	ハナミズキ	芝浦一丁目	幹に空洞あり	伐採済
港 7-007	ハナミズキ	芝浦一丁目	根元に樹皮欠損あり	伐採済
港 7-009	ハナミズキ	芝浦一丁目	幹に亀裂、根元に腐朽あり	伐採済
港 9-004	ハナミズキ	芝浦一丁目	幹が傾斜し、腐朽があり	伐採済
港 9-013	ハナミズキ	芝浦一丁目	大枝に亀裂、樹勢、樹形が悪い	伐採済
港 14-031	オリーブ	芝浦三丁目	根元が欠損し、腐朽あり	伐採済
港 14-040	オリーブ	芝浦三丁目	根元に空洞あり	伐採済
港 16-003	トウカエデ	芝浦三丁目	幹に空洞あり	伐採済
港 16-008	トウカエデ	芝浦三丁目	根元に腐朽あり	伐採済
港 16-022	トウカエデ	芝浦三丁目	根元に腐朽あり	伐採済
港 16-030	トウカエデ	芝浦三丁目	根元に空洞、腐朽あり	伐採済
港 17-008	ハナミズキ	芝浦三丁目	幹に空洞、腐朽あり	伐採済
港 17-022	ハナミズキ	芝浦三丁目	樹勢、樹形が悪く、腐朽が進行	伐採済
港 17-029	ハナミズキ	芝浦三丁目	樹勢、樹形が悪い、腐朽が進行	伐採済
港 17-031	ハナミズキ	芝浦三丁目	樹勢、樹形が悪い、腐朽が進行	伐採済
港 29-006	トウカエデ	海岸三丁目	根元に空洞、腐朽あり	伐採済
港 49-026	ハナミズキ	港南四丁目	樹皮欠損、腐朽あり、樹形崩壊	伐採済
港 49-047	ハナミズキ	港南四丁目	大枝に広範囲の樹皮枯れ	伐採済
港 57-004	コブシ	港南一丁目	樹皮欠損、腐朽あり、樹形崩壊	伐採済
港 57-014	コブシ	港南一丁目	樹勢、樹形ともに被害が著しい	伐採済
港 61-017	ハナミズキ	海岸三丁目	樹勢、樹形ともに被害が著しい	伐採済
港 62-004	ハナミズキ	海岸三丁目	樹勢、樹形共に衰退傾向	伐採済
港 62-006	ハナミズキ	海岸三丁目	樹勢が衰退傾向	伐採済
港 62-017	ハナミズキ	海岸三丁目	樹勢に著しく被害あり	伐採済
港 62-023	ハナミズキ	海岸三丁目	樹勢、樹形ともに被害が著しい	伐採済

港 63-002	ハナミズキ	海岸三丁目	全体的に衰退傾向	伐採済
港 63-028	ハナミズキ	海岸三丁目	全体的に衰退傾向	伐採済
港 63-032	ハナミズキ	海岸三丁目	全体的に衰退傾向	伐採済
港 63-041	ハナミズキ	海岸三丁目	全体的に衰退傾向	伐採済
港 64-023	ソメイヨシノ	港南二丁目	樹皮枯死が広範囲	伐採済
