街路樹の健全度調査の結果について

1 街路樹の健全度調査について

街路樹の健全度調査は、台風や竜巻、地震による強いゆれなどによる倒木や幹折れを未然に防ぎ、安全な道路ネットワークを確保するため、すべての区道を対象に実施しました。

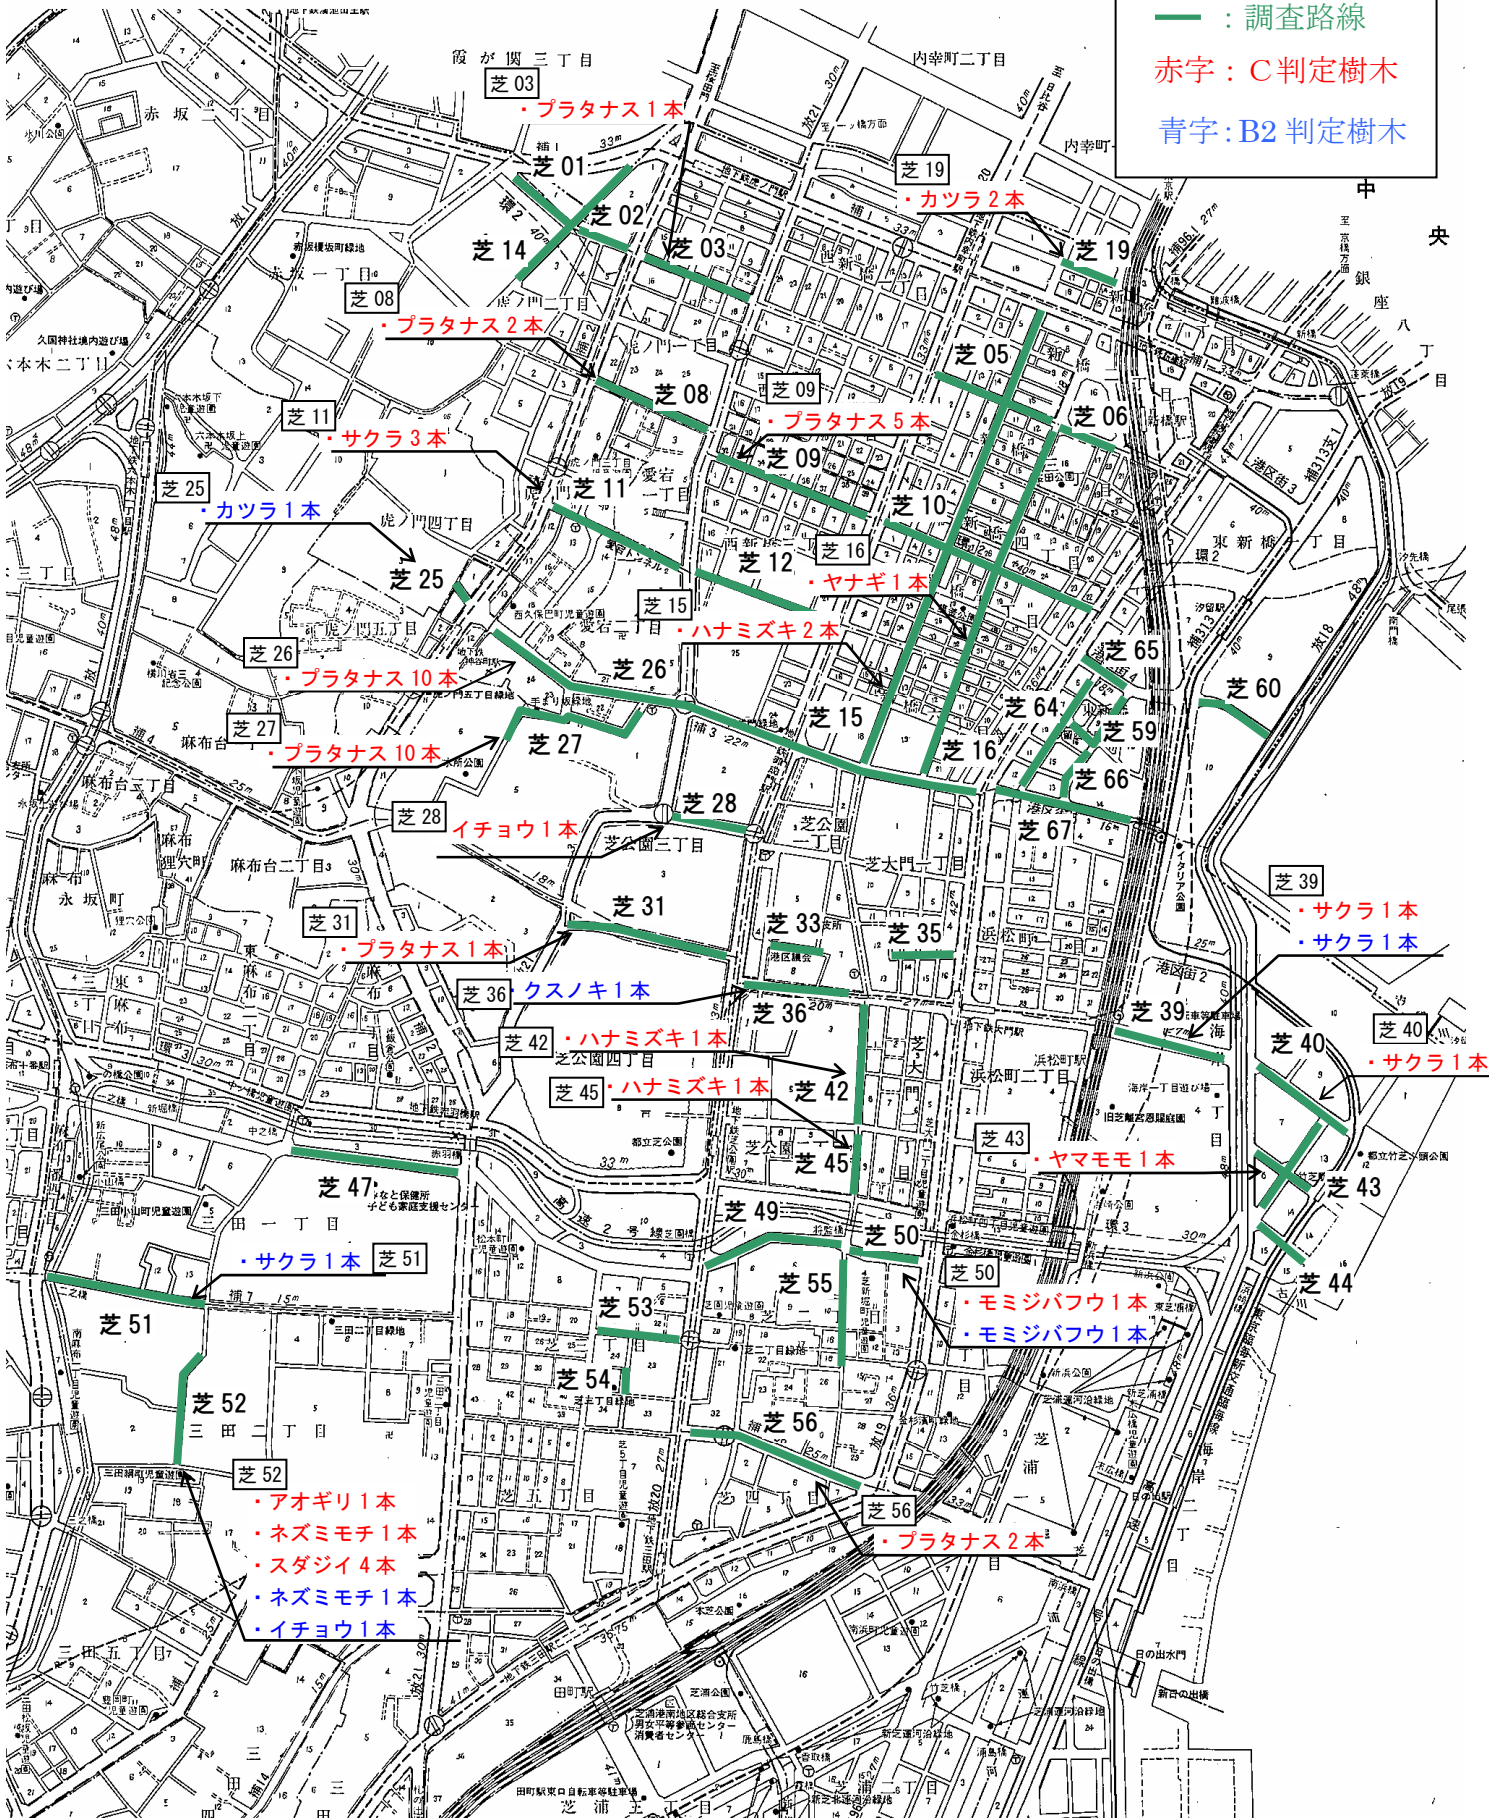
芝地区総合支所の調査路線とB2・C判定樹木

樹木番号	樹種名	所在	判定理由
芝 03-011	プラタナス	虎ノ門一丁目	幹の芯に達した開口空洞あり
芝 08-022	プラタナス	愛宕一丁目	虫害による空洞あり
芝 08-023	プラタナス	愛宕一丁目	虫害による空洞あり
芝 09-003	プラタナス	西新橋三丁目	虫害による空洞あり
芝 09-045	プラタナス	西新橋二丁目	虫害による空洞あり
芝 09-051	プラタナス	西新橋二丁目	虫害による空洞あり
芝 09-052	プラタナス	西新橋二丁目	虫害による空洞あり
芝 09-054	プラタナス	西新橋二丁目	虫害による空洞あり
芝 11-005	サクラ	虎ノ門三丁目	幹の車道側の損傷大
芝 11-010	サクラ	虎ノ門三丁目	幹の心材腐朽あり
芝 11-012	サクラ	虎ノ門三丁目	幹の車道側の損傷大
芝 15-031	ハナミズキ	新橋三丁目	幹に腐朽あり
芝 15-064	ハナミズキ	新橋五丁目	根元から幹に腐朽あり
芝 16-030	ヤナギ	新橋六丁目	ほぼ枯死
芝 19-002	カツラ	新橋一丁目	根元に腐朽あり
芝 19-006	カツラ	新橋一丁目	幹に腐朽あり
芝 26-019	プラタナス	虎ノ門三丁目	根元に空洞あり
芝 26-027	プラタナス	虎ノ門三丁目	虫害による空洞あり
芝 26-028	プラタナス	虎ノ門三丁目	虫害による空洞あり
芝 26-033	プラタナス	芝公園三丁目	虫害による空洞あり
芝 26-035	プラタナス	芝公園三丁目	虫害による空洞あり
芝 26-036	プラタナス	芝公園三丁目	虫害による空洞あり
芝 26-037	プラタナス	芝公園三丁目	虫害による空洞あり
芝 26-095	プラタナス	西新橋三丁目	根元に腐朽あり
芝 26-105	プラタナス	西新橋三丁目	幹の間に空洞・亀裂あり
芝 26-106	プラタナス	西新橋三丁目	虫害による空洞あり
芝 27-015	プラタナス	芝公園三丁目	虫害による空洞あり
芝 27-016	プラタナス	芝公園三丁目	虫害による空洞あり
芝 27-017	プラタナス	芝公園三丁目	幹樹皮欠損腐朽大
芝 27-018	プラタナス	芝公園三丁目	虫害による空洞あり

芝 27-019	プラタナス	芝公園三丁目	根元に腐朽あり
芝 27-021	プラタナス	芝公園三丁目	虫害による空洞あり
芝 27-022	プラタナス	芝公園三丁目	虫害による空洞あり
芝 27-023	プラタナス	芝公園三丁目	虫害による空洞あり
芝 27-028	プラタナス	虎ノ門三丁目	虫害による空洞あり
芝 27-030	プラタナス	虎ノ門三丁目	虫害による空洞あり
芝 28-009	イチョウ	芝公園三丁目	幹の車道側の損傷大
芝 31-001	プラタナス	芝公園四丁目	虫害による空洞あり
芝 39-001	サクラ	海岸一丁目	幹内部の腐朽空洞大
芝 40-015	サクラ	海岸一丁目	大枝、幹の腐朽大
芝 42-041	ハナミズキ	芝公園二丁目	根元から梢の腐朽大
芝 43-013	ヤマモモ	海岸一丁目	幹の大半の樹皮が枯死
芝 45-016	ハナミズキ	芝大門二丁目	根元から梢の腐朽大
芝 50-014	モミジバフウ	芝二丁目	幹の車道側の損傷・腐朽あり
芝 52-001 三	アオギリ	三田二丁目	幹に縦に長い空洞があり
芝 52-002 三	ネズミモチ	三田二丁目	根元に空洞大、腐朽あり
芝 52-041	スダジイ	三田二丁目	幹に開口空洞が2箇所あり
芝 52-043	スダジイ	三田二丁目	幹に大きな空洞あり
芝 52-048	スダジイ	三田二丁目	幹に大きな開口空洞あり
芝 52-049	スダジイ	三田二丁目	幹に腐朽あり
芝 56-043	プラタナス	芝二丁目	幹の車道側の損傷大
芝 56-044	プラタナス	芝二丁目	幹の車道側の損傷大

不健全な街路樹で倒木や幹折れの危険性があるため伐採しました。今後、樹種に応じて適切な時期に補植を行います。

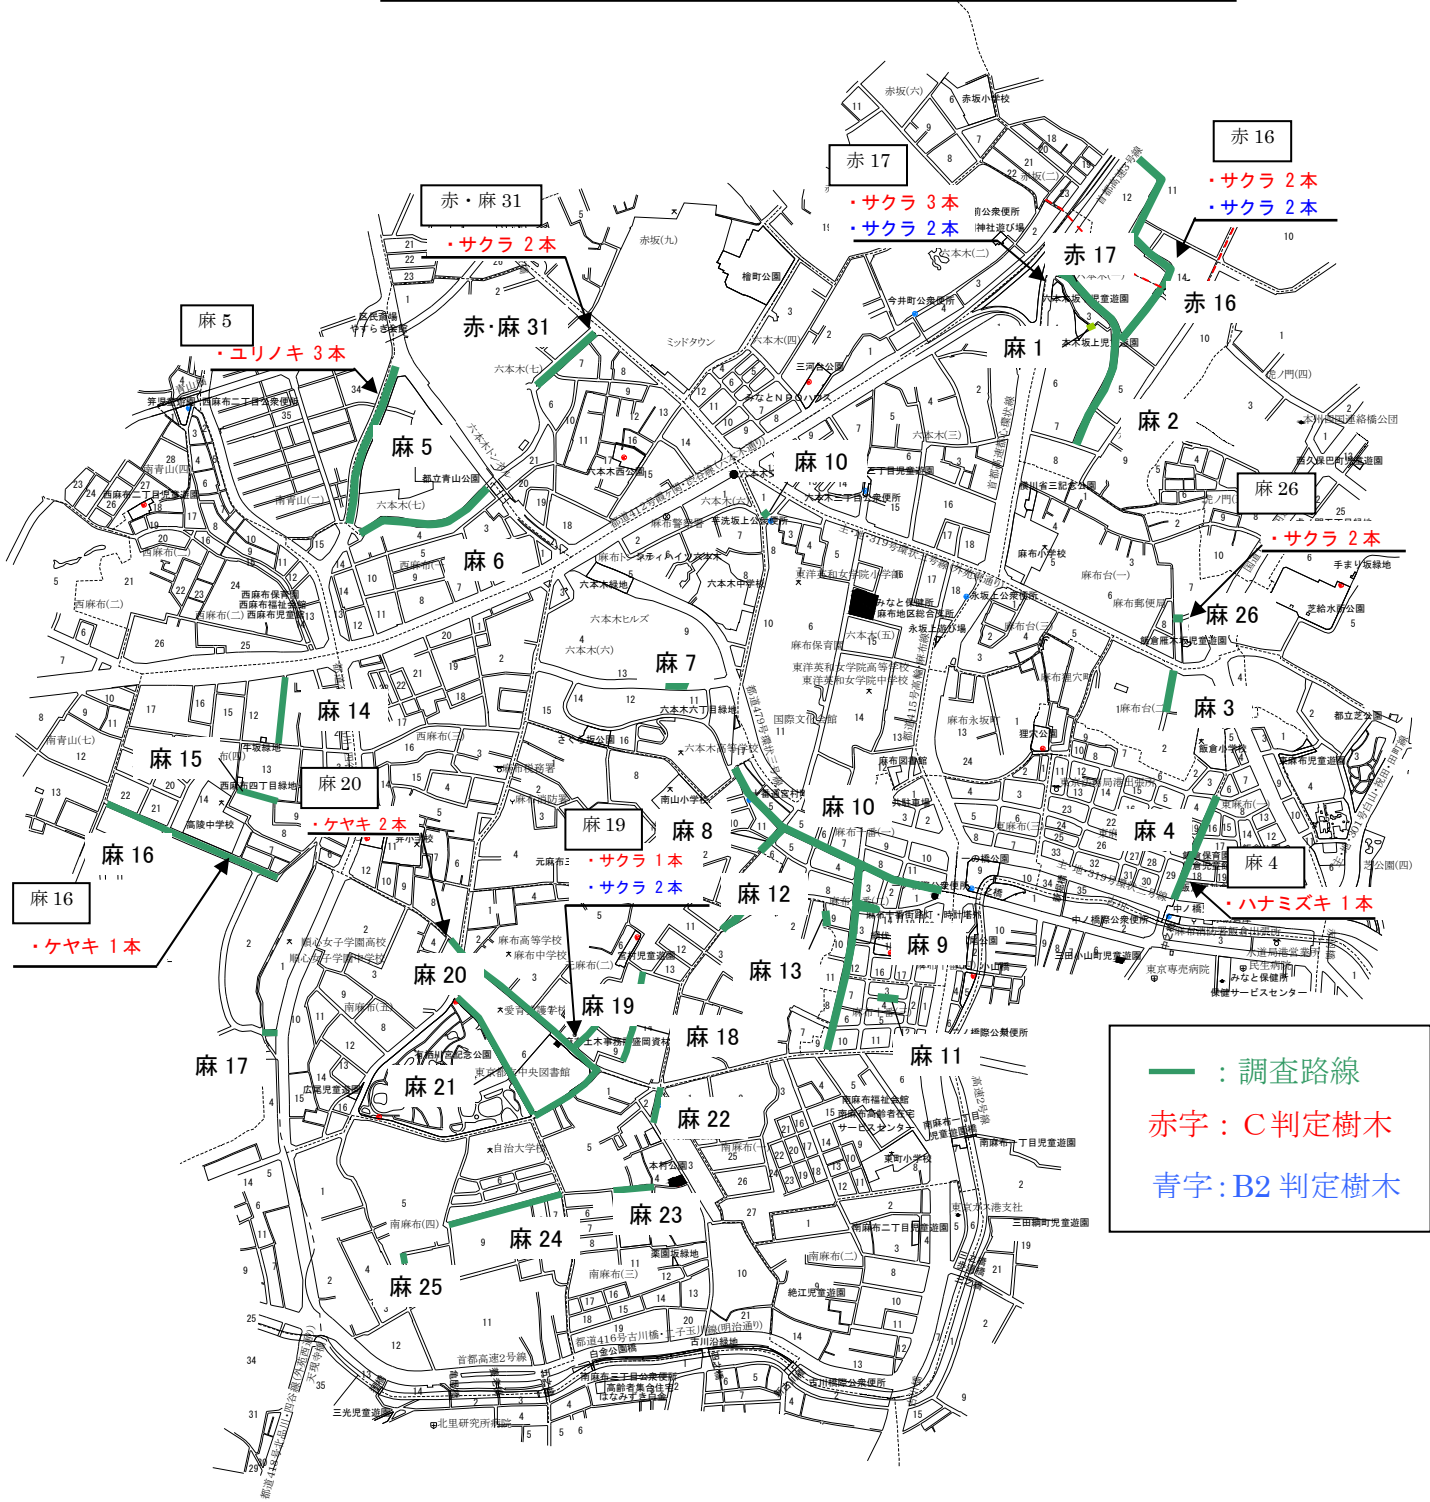
麻布地区総合支所の調査路線とB2・C判定樹木

樹木番号	樹種名	所在	判定理由
赤 16-039	サクラ	六本木一丁目	幹に腐朽あり
赤 16-057	サクラ	六本木一丁目	幹・大枝に腐朽あり
赤 17-010	サクラ	六本木一丁目	根元に腐朽あり
赤 17-027	サクラ	六本木一丁目	根元に腐朽あり
赤 17-N012	サクラ	六本木一丁目	根元に腐朽あり
麻 04-004	ハナミズキ	東麻布一丁目	幹に腐朽あり
麻 05-006	ユリノキ	六本木七丁目	根元に腐朽あり
麻 05-055	ユリノキ	六本木七丁目	根元に腐朽あり
麻 05-060	ユリノキ	六本木七丁目	根元に腐朽あり
麻 16-021	ケヤキ	西麻布四丁目	心材腐朽あり
麻 19-005	サクラ	元麻布二丁目	幹に腐朽あり
麻 20-N005	ケヤキ	南麻布五丁目	大枝と幹に腐朽あり
麻 20-N006	ケヤキ	南麻布五丁目	根元に腐朽あり

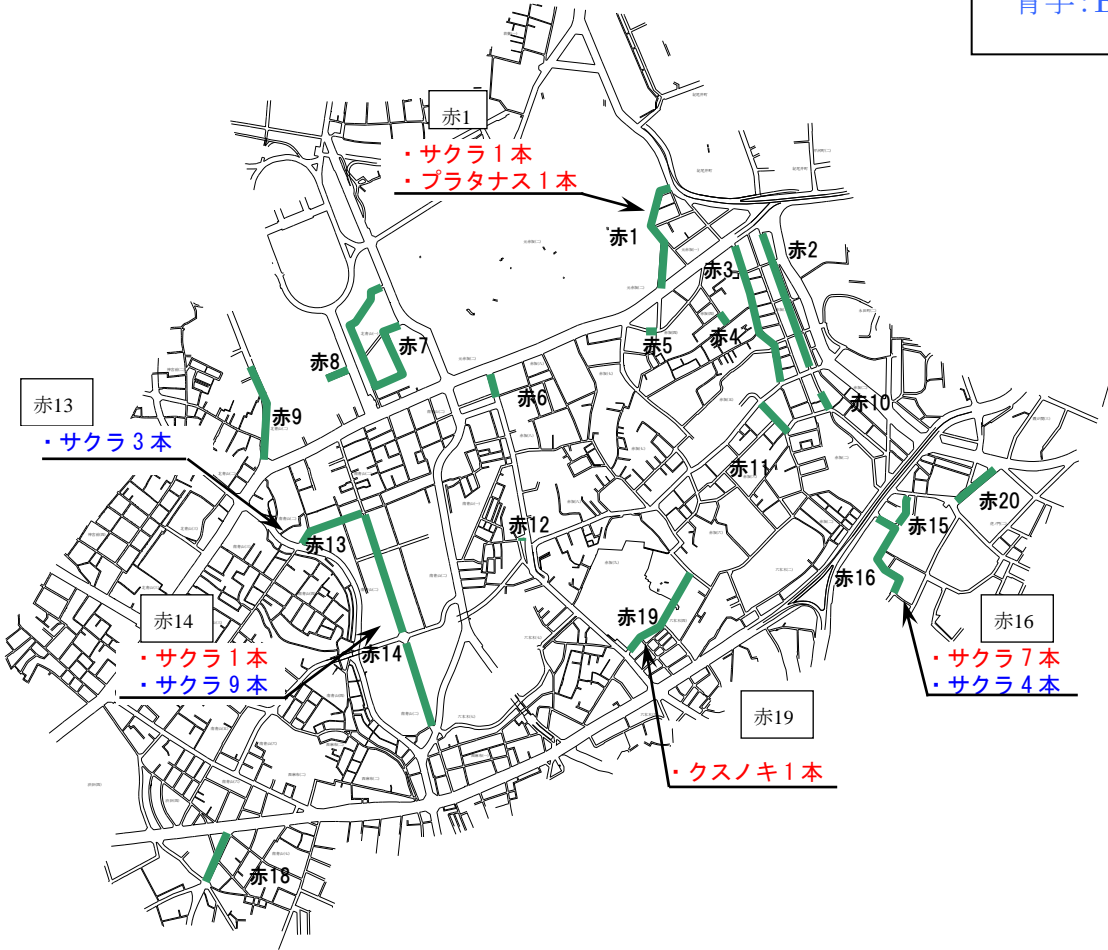
赤坂地区総合支所の調査路線とB2・C判定樹木

樹木番号	樹種名	所 在	判定理由
赤 01-029	プラタナス	元赤坂二丁目	幹の心材腐朽あり
赤 01-053	サクラ	元赤坂一丁目	幹の心材腐朽あり
赤 14-068	サクラ	南青山二丁目	幹・根元に樹皮欠損あり
赤 16-N13	サクラ	赤坂一丁目	樹皮の枯死
赤 16-N15	サクラ	赤坂一丁目	根元に樹皮欠損あり
赤 16-N17	サクラ	赤坂一丁目	根元の心材腐朽あり
赤 16-N18	サクラ	赤坂一丁目	根元に腐朽あり
赤 16-N19	サクラ	赤坂一丁目	根元に腐朽あり
赤 16-N21	サクラ	赤坂一丁目	根元に腐朽あり
赤 16-N26	サクラ	赤坂一丁目	根元に腐朽あり
赤 19-013	クスノキ	赤坂9丁目	幹樹皮欠損

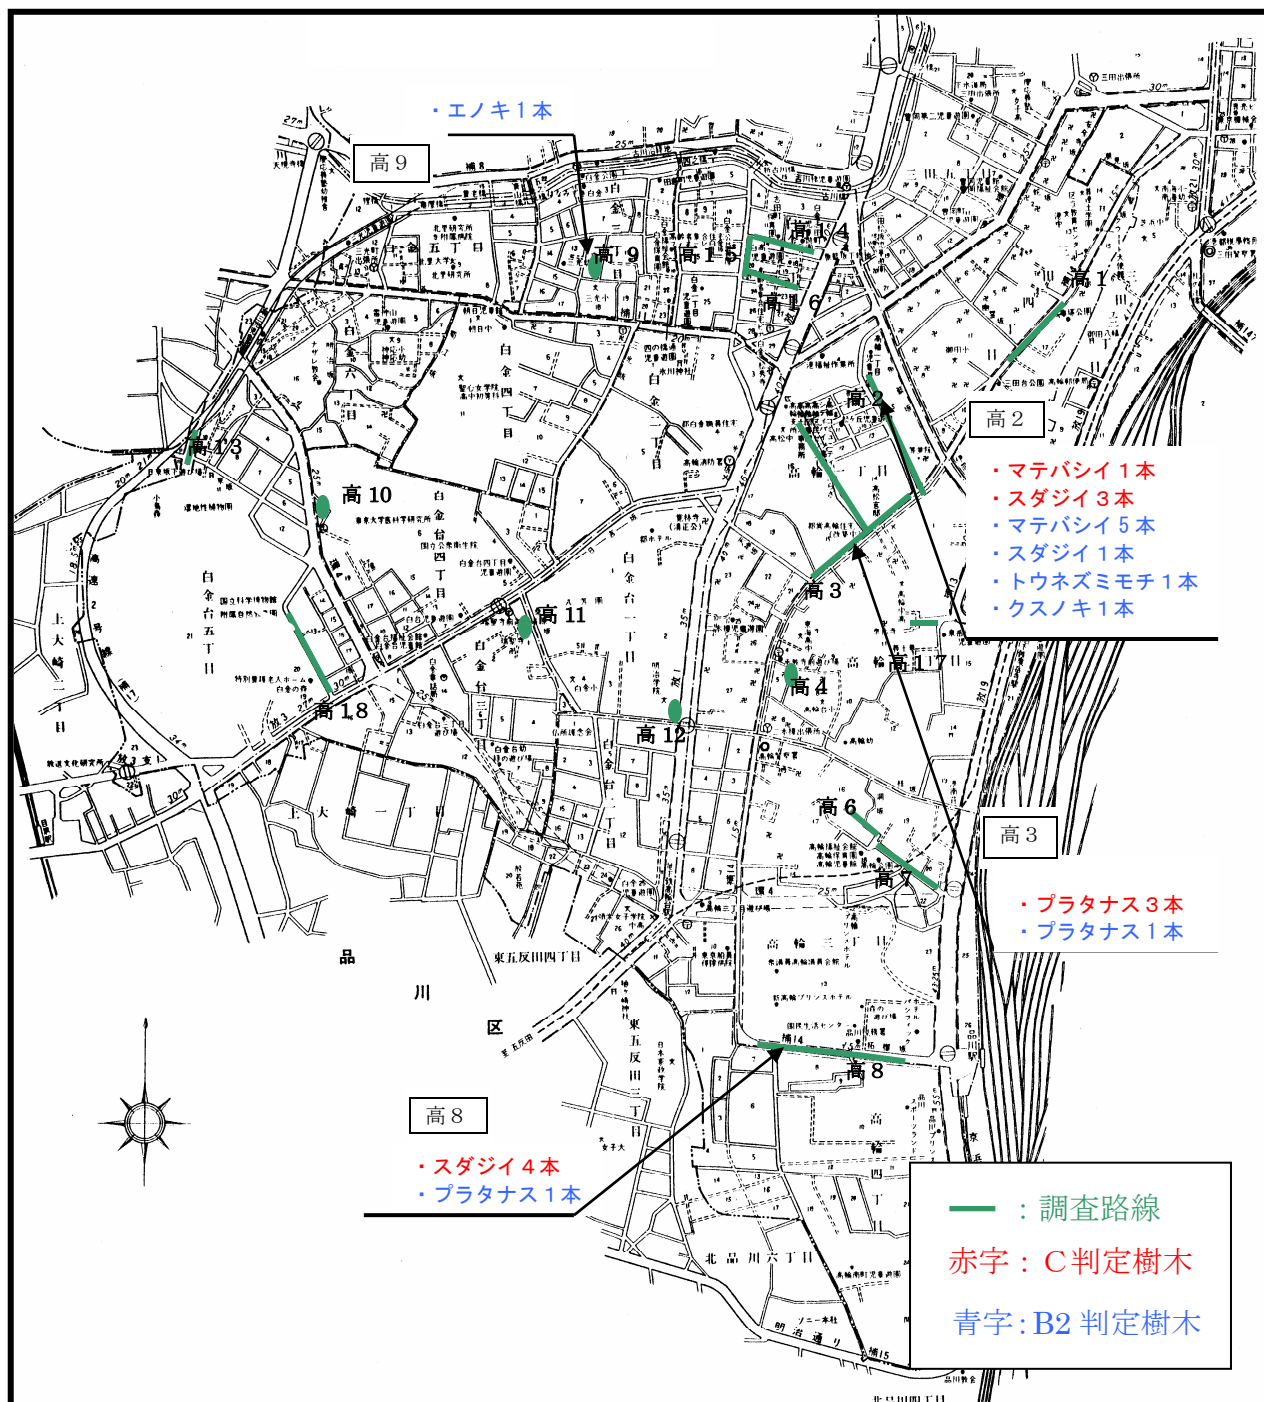
高輪地区総合支所の調査路線とB2・C判定樹木

樹木番号	樹種名	所在	判定理由
高2-7	マテバシイ	高輪一丁目	幹に空洞あり
高2-15	スダジイ	高輪一丁目	幹に空洞あり
高2-17	スダジイ	高輪一丁目	幹に空洞あり
高2-29	スダジイ	高輪一丁目	幹に空洞あり
高3-41	プラタナス	高輪二丁目	幹に空洞あり
高3-42	プラタナス	高輪二丁目	幹に空洞あり
高3-48	プラタナス	高輪二丁目	幹に空洞あり
高8-45	スダジイ	高輪三丁目	幹に空洞あり
高8-52	スダジイ	高輪三丁目	幹に空洞あり
高8-55	スダジイ	高輪三丁目	幹に空洞あり
高8-60	スダジイ	高輪三丁目	幹に空洞あり

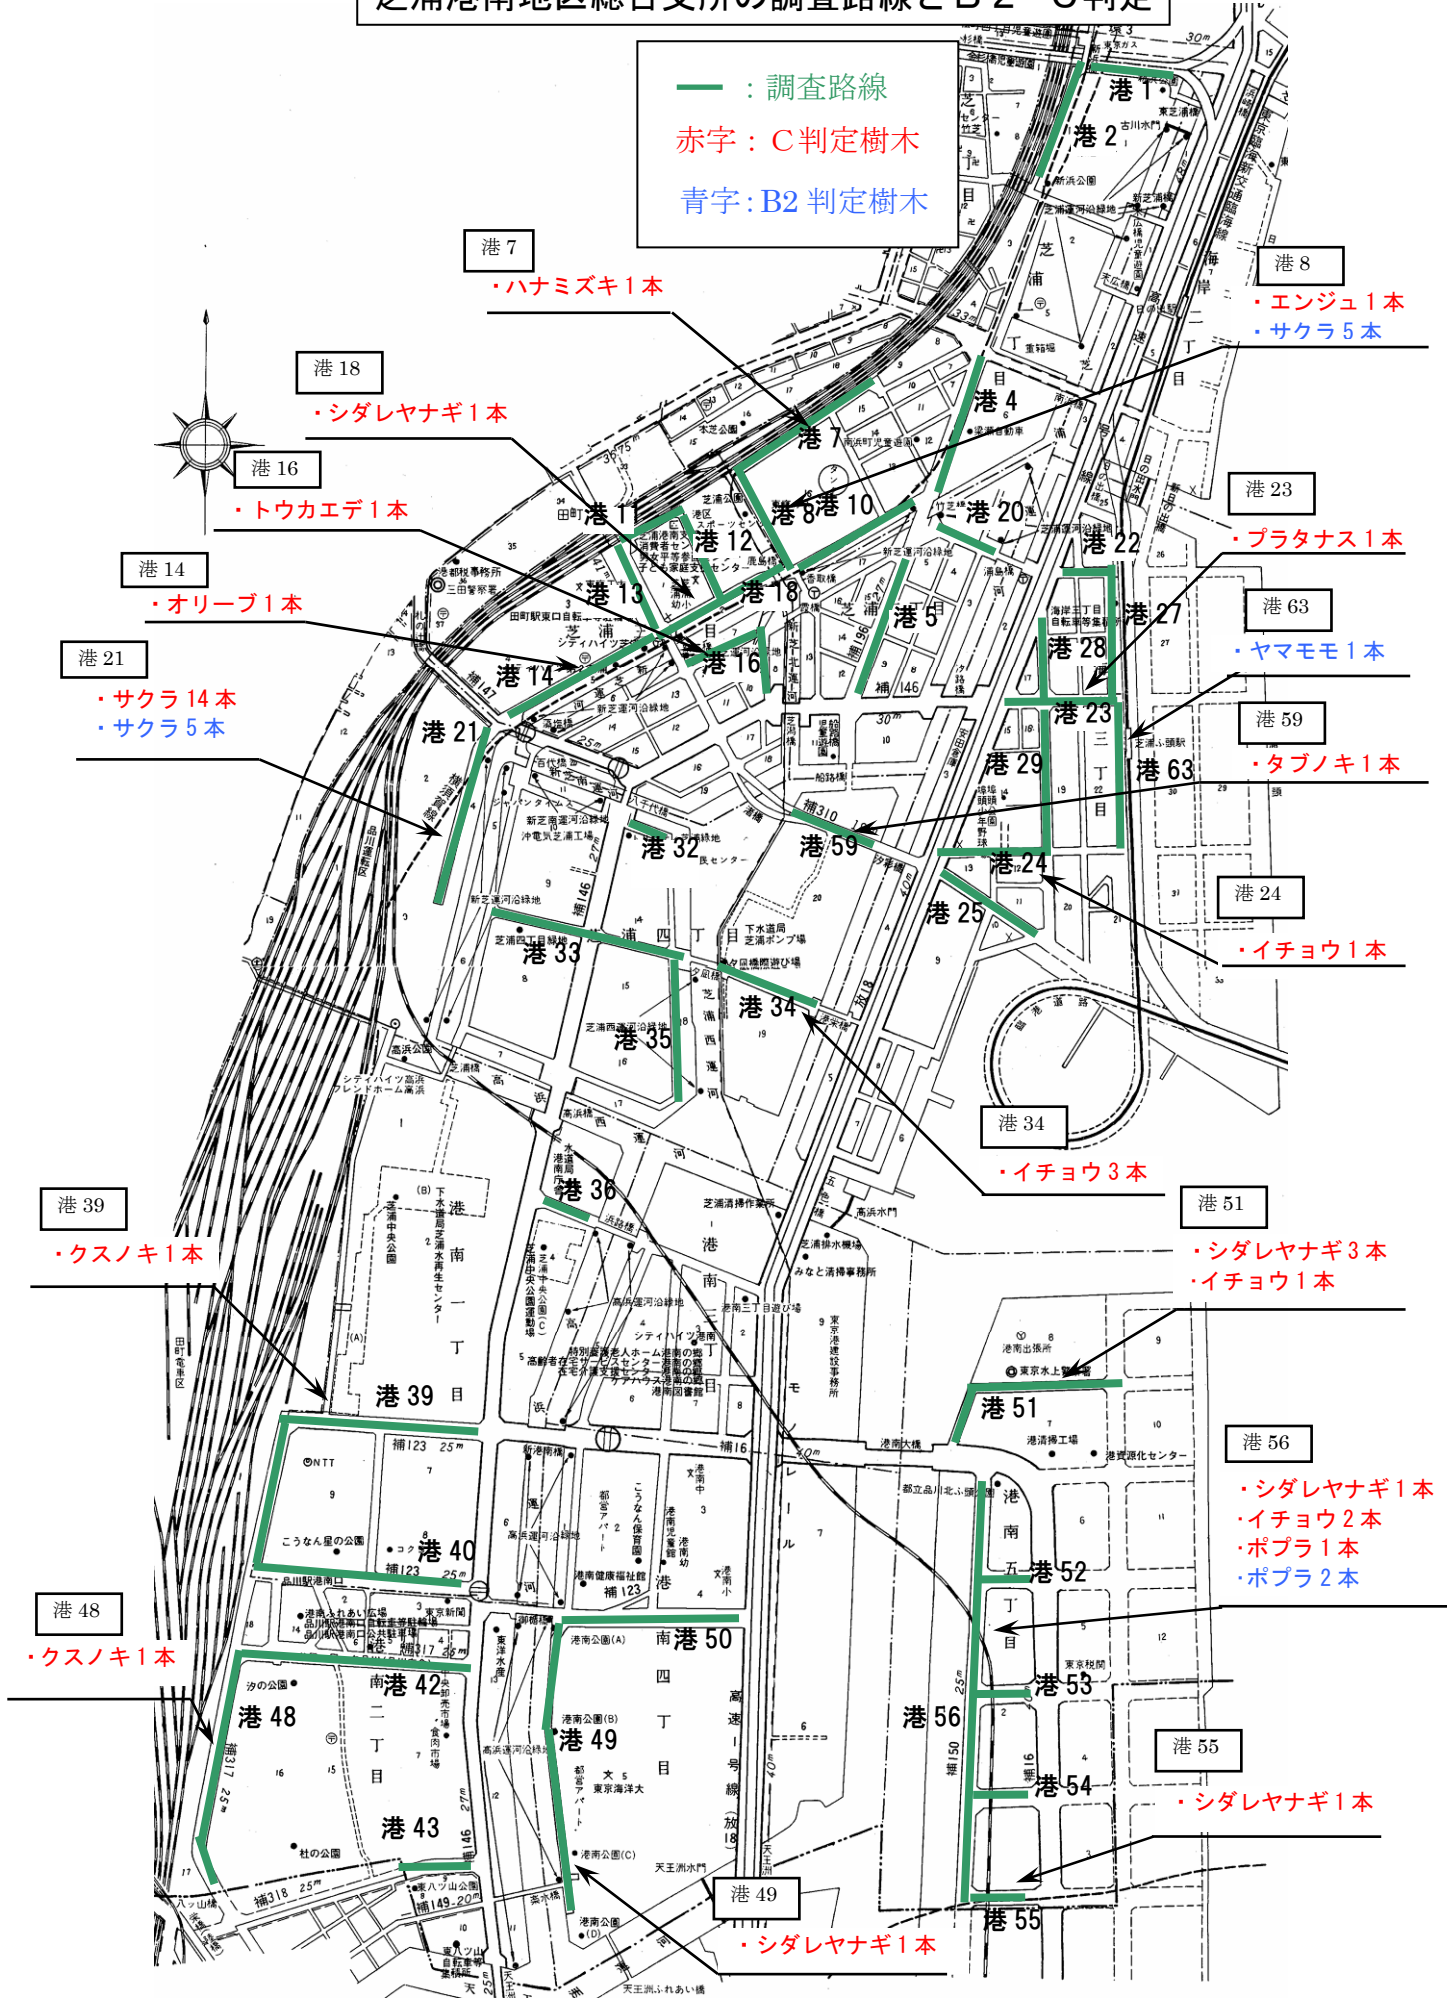
芝浦港南地区総合支所の調査路線とB2・C判定

樹木番号	樹種名	所在	判定理由
港7-004	ハナミズキ	芝浦一丁目	幹に腐朽あり
港8-027	エンジュ	芝浦一丁目	幹大部分の樹皮の枯死
港14-036	オリーブ	芝浦三丁目	樹皮の枯死
港16-001	トウカエデ	芝浦三丁目	樹皮欠損・腐朽あり
港18-008	シダレヤナギ	芝浦三丁目	幹内部の空洞あり
港21-004	サクラ	芝浦四丁目	2本ある大枝ともにほぼ枯死
港21-008	サクラ	芝浦四丁目	幹内部の空洞あり
港21-020	サクラ	芝浦四丁目	樹皮の欠損腐朽あり
港21-021	サクラ	芝浦四丁目	樹皮の欠損腐朽あり
港21-022	サクラ	芝浦四丁目	幹の心材腐朽あり
港21-024	サクラ	芝浦四丁目	幹の心材腐朽あり
港21-039	サクラ	芝浦四丁目	幹の樹皮欠損多数あり
港21-053	サクラ	芝浦四丁目	幹・根元に樹皮欠損あり
港21-054	サクラ	芝浦四丁目	大枝付け根に腐朽あり
港21-056	サクラ	芝浦四丁目	幹・大枝に腐朽あり
港21-071	サクラ	芝浦四丁目	根元の心材腐朽あり
港21-072	サクラ	芝浦四丁目	樹皮欠損腐朽あり
港21-073	サクラ	芝浦四丁目	心材腐朽あり
港21-074	サクラ	芝浦四丁目	大枝2本樹皮欠損腐朽あり
港23-016	プラタナス	海岸三丁目	幹内部の空洞あり
港24-006	イチョウ	海岸三丁目	樹皮の欠損腐朽あり
港34-004	イチョウ	芝浦四丁目	樹皮の欠損腐朽あり
港34-005	イチョウ	芝浦四丁目	大枝に腐朽 露出根の断根
港34-013	イチョウ	芝浦四丁目	樹皮の欠損腐朽あり
港39-163	クスノキ	港南一丁目	幹内部に空洞あり
港48-097	クスノキ	港南二丁目	根元揺れ有・樹勢不良
港49-052	シダレヤナギ	港南四丁目	根元に腐朽あり
港51-006	シダレヤナギ	港南五丁目	根元に腐朽あり
港51-031	イチョウ	港南五丁目	幹内部に空洞あり
港51-045	シダレヤナギ	港南五丁目	幹内部に空洞あり
港51-049	シダレヤナギ	港南五丁目	幹に腐朽あり
港55-024	シダレヤナギ	港南五丁目	支持根の衰退
港56-007	ポプラ	港南五丁目	幹内部に空洞あり

港56-043	イチョウ	港南五丁目	根元樹皮欠損あり
港56-082	イチョウ	港南五丁目	幹樹皮欠損あり
港56-094	ポプラ	港南五丁目	幹内部に空洞あり
港59-002	タブノキ	芝浦四丁目	樹皮の欠損あり 樹勢不良
