シティハイツ竹芝エレベーター事故調査

中間報告書（第3次）

平成21年 1 月

港区シティハイツ竹芝事故調査委員会

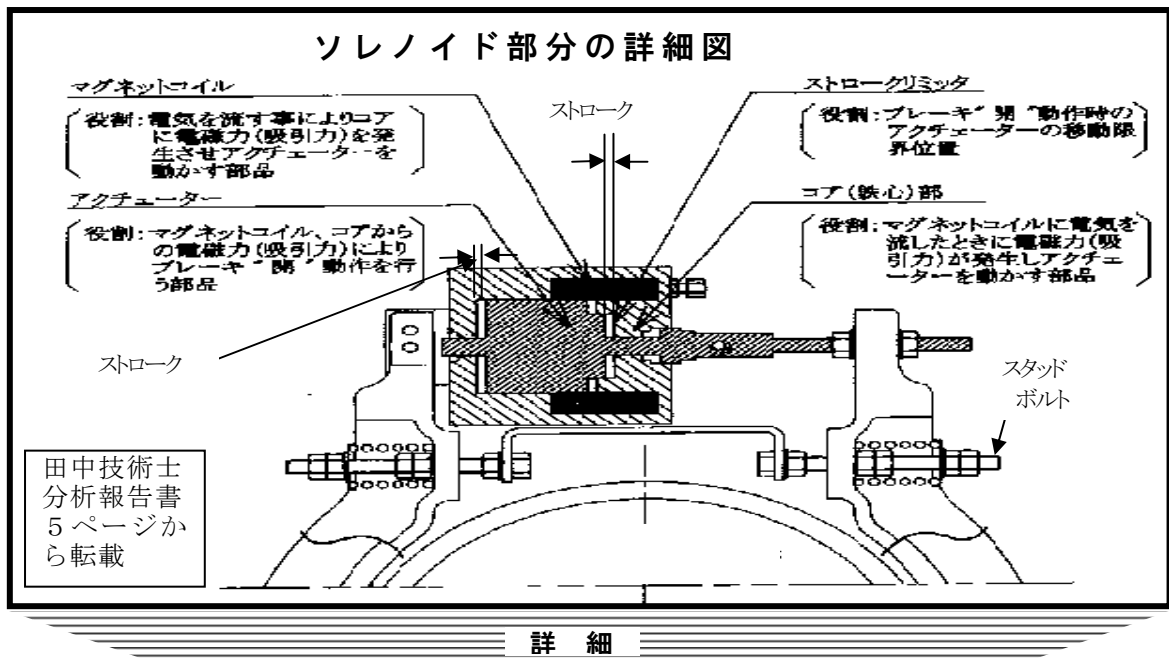
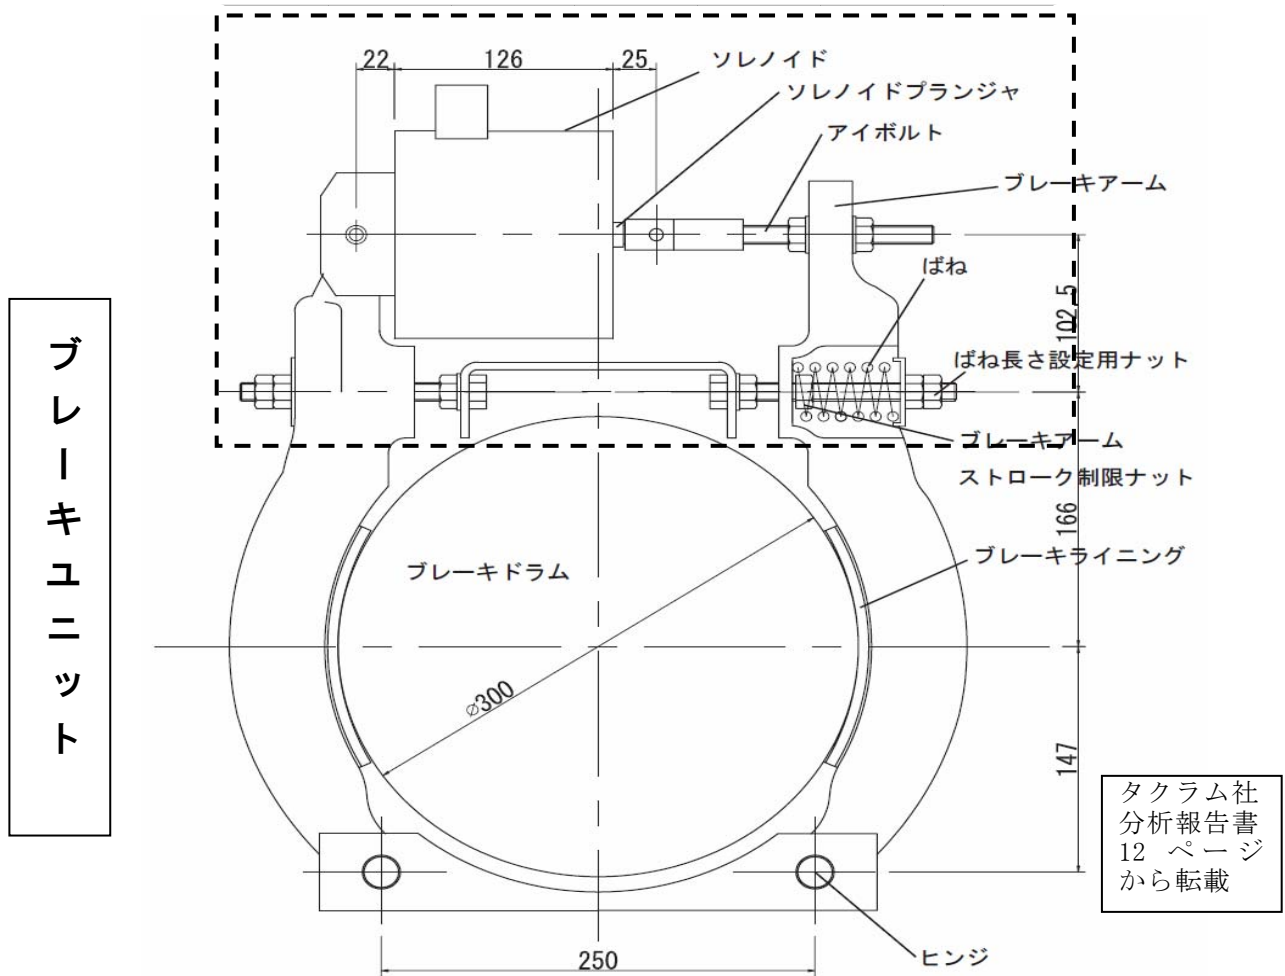
ブレーキユニット及びソレノイド（ブレーキ開閉装置）の詳細図

ブレーキアームのヒンジ（支点軸。6 ページ参照）の錆付きについては部品の返還により確認が可能と思われる。ソレノイドの自重により傾きが発生して、ソレノイド本体内面とコア間の接触面の摩擦抵抗が大きくなる状態（かじりつき・せり）については、追加実験では確認できなかったが、事故機ソレノイドの返却があれば分解しての確認が可能である。

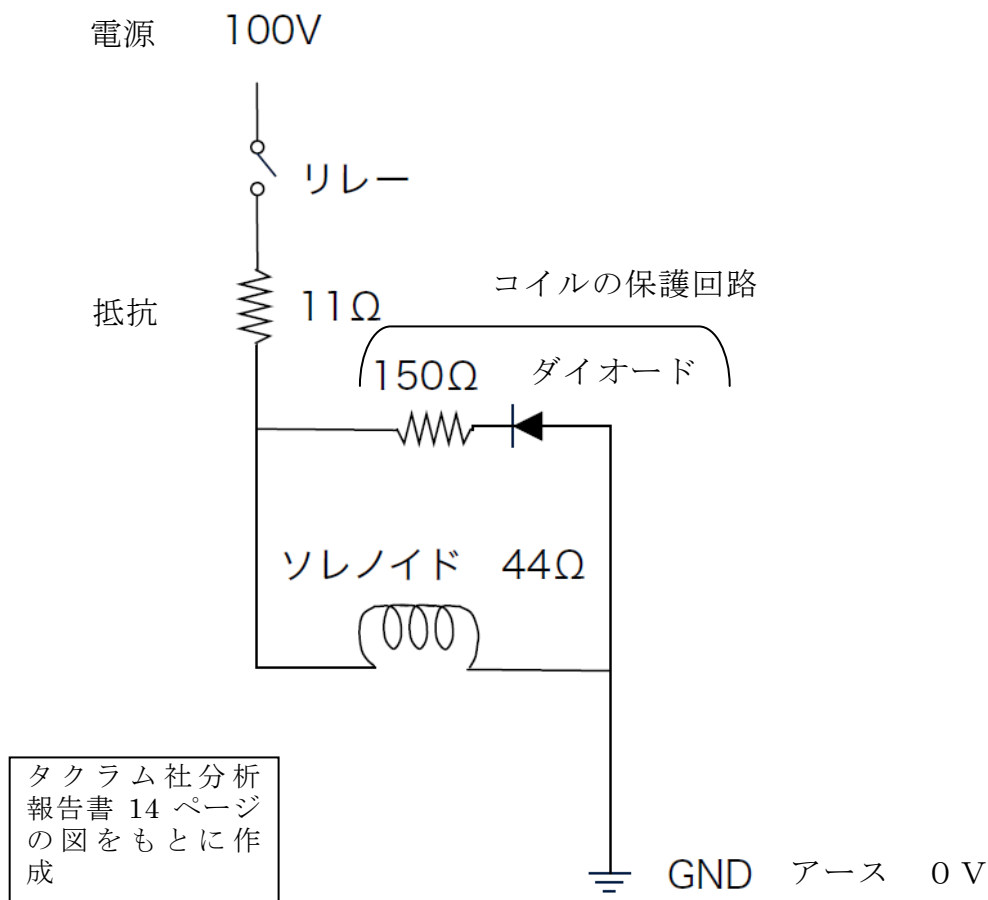
【ブレーキ回路の構成図】

抵抗には許容電力があり、それを超える電流が流れた場合、抵抗を構成する素子の化学変化や破壊により抵抗値の減少または増大を起こす（減少するか増大するかは抵抗の材質により異なる）。抵抗値が減少するとソレノイドに供給される電流値が上昇し、電圧・電流が定格値以上になるので、許容以上のコイルの発熱が生じる。その結果、コイルの導線の被膜の溶解→絶縁不良→短絡→ソレノイドの出力低下→ブレーキライニングの摩耗という経過をたどる可能性がある（前出 2（1）ア⑦）。逆に抵抗値が増大するとソレノイドに供給される電流値が減少し、実験で示されたようなブレーキライニングの摩耗が進行する（前出 2（1）ア⑥）。

劣化が促進される。劣化が進むと抵抗値が増大し、回路に流れる電流値が減少する。そのため、ソレノイドに供給される電流値が減少し、実験で示されたようなブレーキライニングの摩耗が進行する（前出 2（1）ア⑦）。消耗品であるリレーをどの程度の頻度で交換していたのか、捜査機関からの押収書類の返還を待つて確認する必要がある。

ダイオードについても耐用電流を超えると機能が破壊される。F T A分析では、ダイオードが破壊された場合、このブレーキ回路全体の抵抗値は計算上 45Ω になり、電流値は 2.22A となる。このうちソレノイドに流れる電流は 1.72A となり、ソレノイドへの電力供給は 5 % 程度の低下となっている。5 % 程度の出力低下であれば直接的な機能上の問題にはならないと考えられるが、ダイオードの破壊によりリレーの負荷が増大し、リレーの劣化が促進される可能性があり、結果として前出のリレーの不具合で述べた事象が発生する可能性がある（前出 2（1）ア⑦）。

16 ページ後段の「通常使用による発熱」の中で述べているとおり、エレベーターの実際の運行頻度がソレノイドの定格稼働率（時間率 F_m ）を超え続けた場合に、許容以上の発熱によりコイルの絶縁皮膜が徐々に溶けて絶縁不良を起こし短絡する可能性がある。また、短絡により回路全体の抵抗値が減り電流値が上昇すると、別部品への影響として、抵抗に入る電力が増大するので、抵抗の許容電力を超えることも考えられる（前出 2（1）ア⑦）。

抵抗及びリレーの状態の確認及び抵抗値の測定を行う。

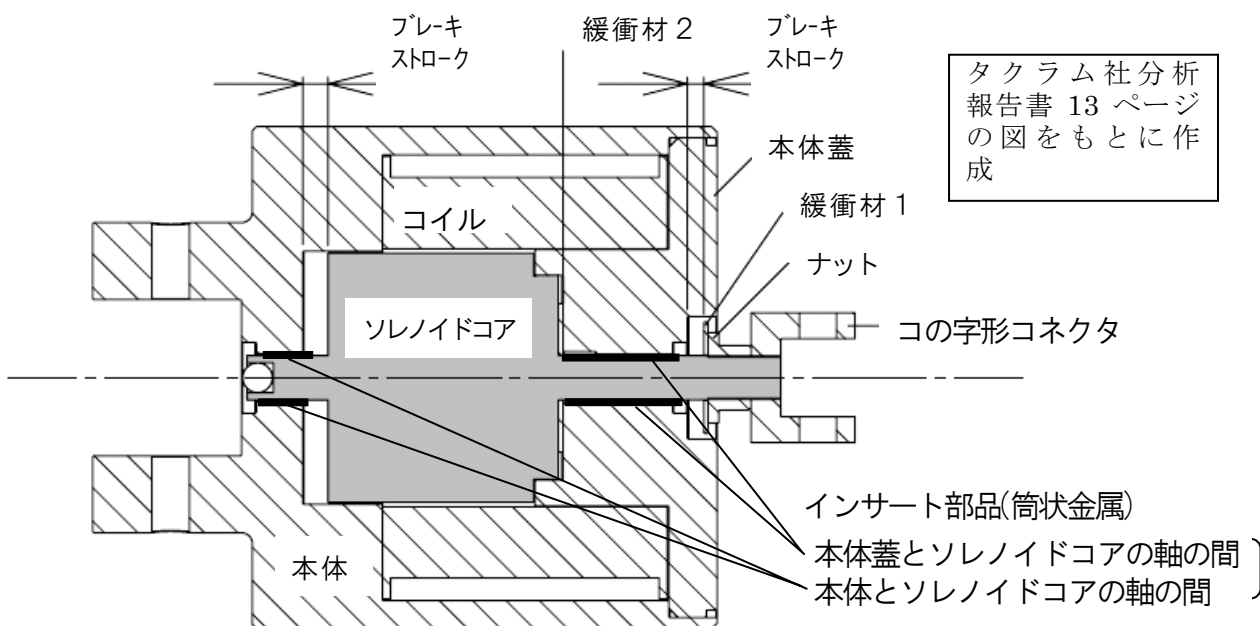
ソレノイドの水平断面図は次のとおりである。

図中のコの字形コネクタ及びソレノイドコアとそれ以外の部品について、支点を中心に、重力とソレノイドコアの動きによって、次の箇所で接触及び摩耗が発生する可能性がある。

- i) インサート部品とソレノイドコア
- ii) 本体とソレノイドコア
- iii) 本体蓋とソレノイドコア
- iv) コイルとソレノイドコア

摩耗の進行は i) から iv) の順に進行すると考えられる。iv) のコイルの摩擦による短絡は、iii) までの摩耗がかなり進行しないと発生しない。摩耗により発生した堆積物がソレノイドコアと本体の間に溜まると、ブレーキストロークが制限されるほか、摺動面（ソレノイドコアと本体内面が摺れる面）が荒れて摩擦力が増えるとソレノイドの出力低下を引き起こす可能性がある（前出 2（1）ア⑦）。

分解したソレノイドでは、コイルの導線の巻き方が若干粗いことが確認さ

れた。事故機のソレノイドも同様だとすると、振動により導線同士がこすれて導線の絶縁皮膜が摩耗し、最終的に短絡を起こす可能性がある（前出 2（1）ア⑦）。短絡を起こすと、ソレノイドの出力が低下するとともに、回路全体の抵抗値が減少し電流値が上昇するので、別部品への影響として、抵抗に入る電流が増大する。この結果、抵抗の許容電力を超えると、抵抗が損傷して、抵抗値の減少によるコイル導線皮膜の溶解・短絡（前出 2（1）ア⑦）または抵抗値の増大によるソレノイド供給電流の減少・ブレーキアームが開き切らないことによるライニングの摩耗（前出 2（1）ア⑥）が生じる可能性がある。

コイルの絶縁皮膜溶解や機械的不具合の有無について確認する。
