## 港区スポーツセンタープールの健全度調査の結果及び今後の対応について

令和7年2月に港区スポーツセンタープール（以下「プール」といいます。）のキャットウォーク部天井の一部が剥離したことを受けて実施した、壁・天井下地等の健全度調査の結果を踏まえ、早期に改修工事を実施します。

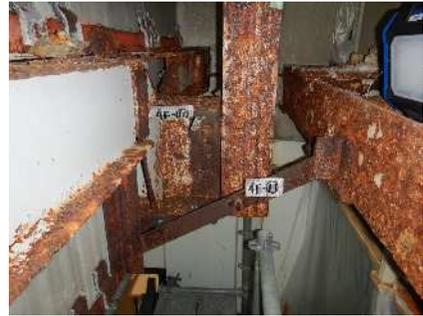
4階吊柱・直交梁・振止め

外壁等を支える部材

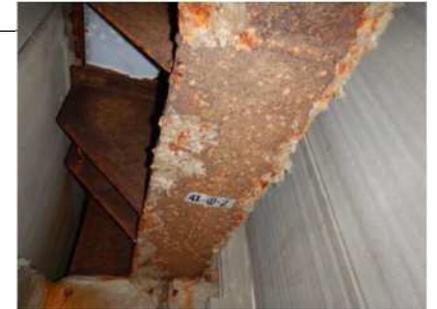
4階大梁

大梁

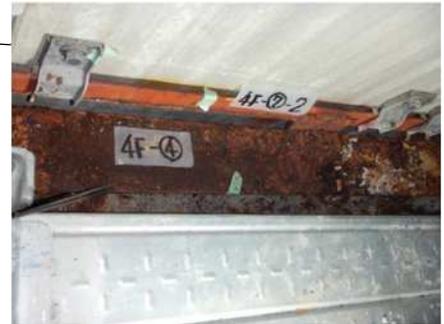
4階内壁支持鉄骨

内壁等を支える部材
