防風植栽の生育状況の届出

事業の名称	(仮称) 三田一丁目計画
特定事業者の 連絡先	(担当部署) 三井不動産レジデンシャル株式会社 都市開発一部 開発室 (電話番号) 03-3246-3600 (10:00~12:00、13:00~17:00/土・日曜、祝日は除く。)
※受付欄

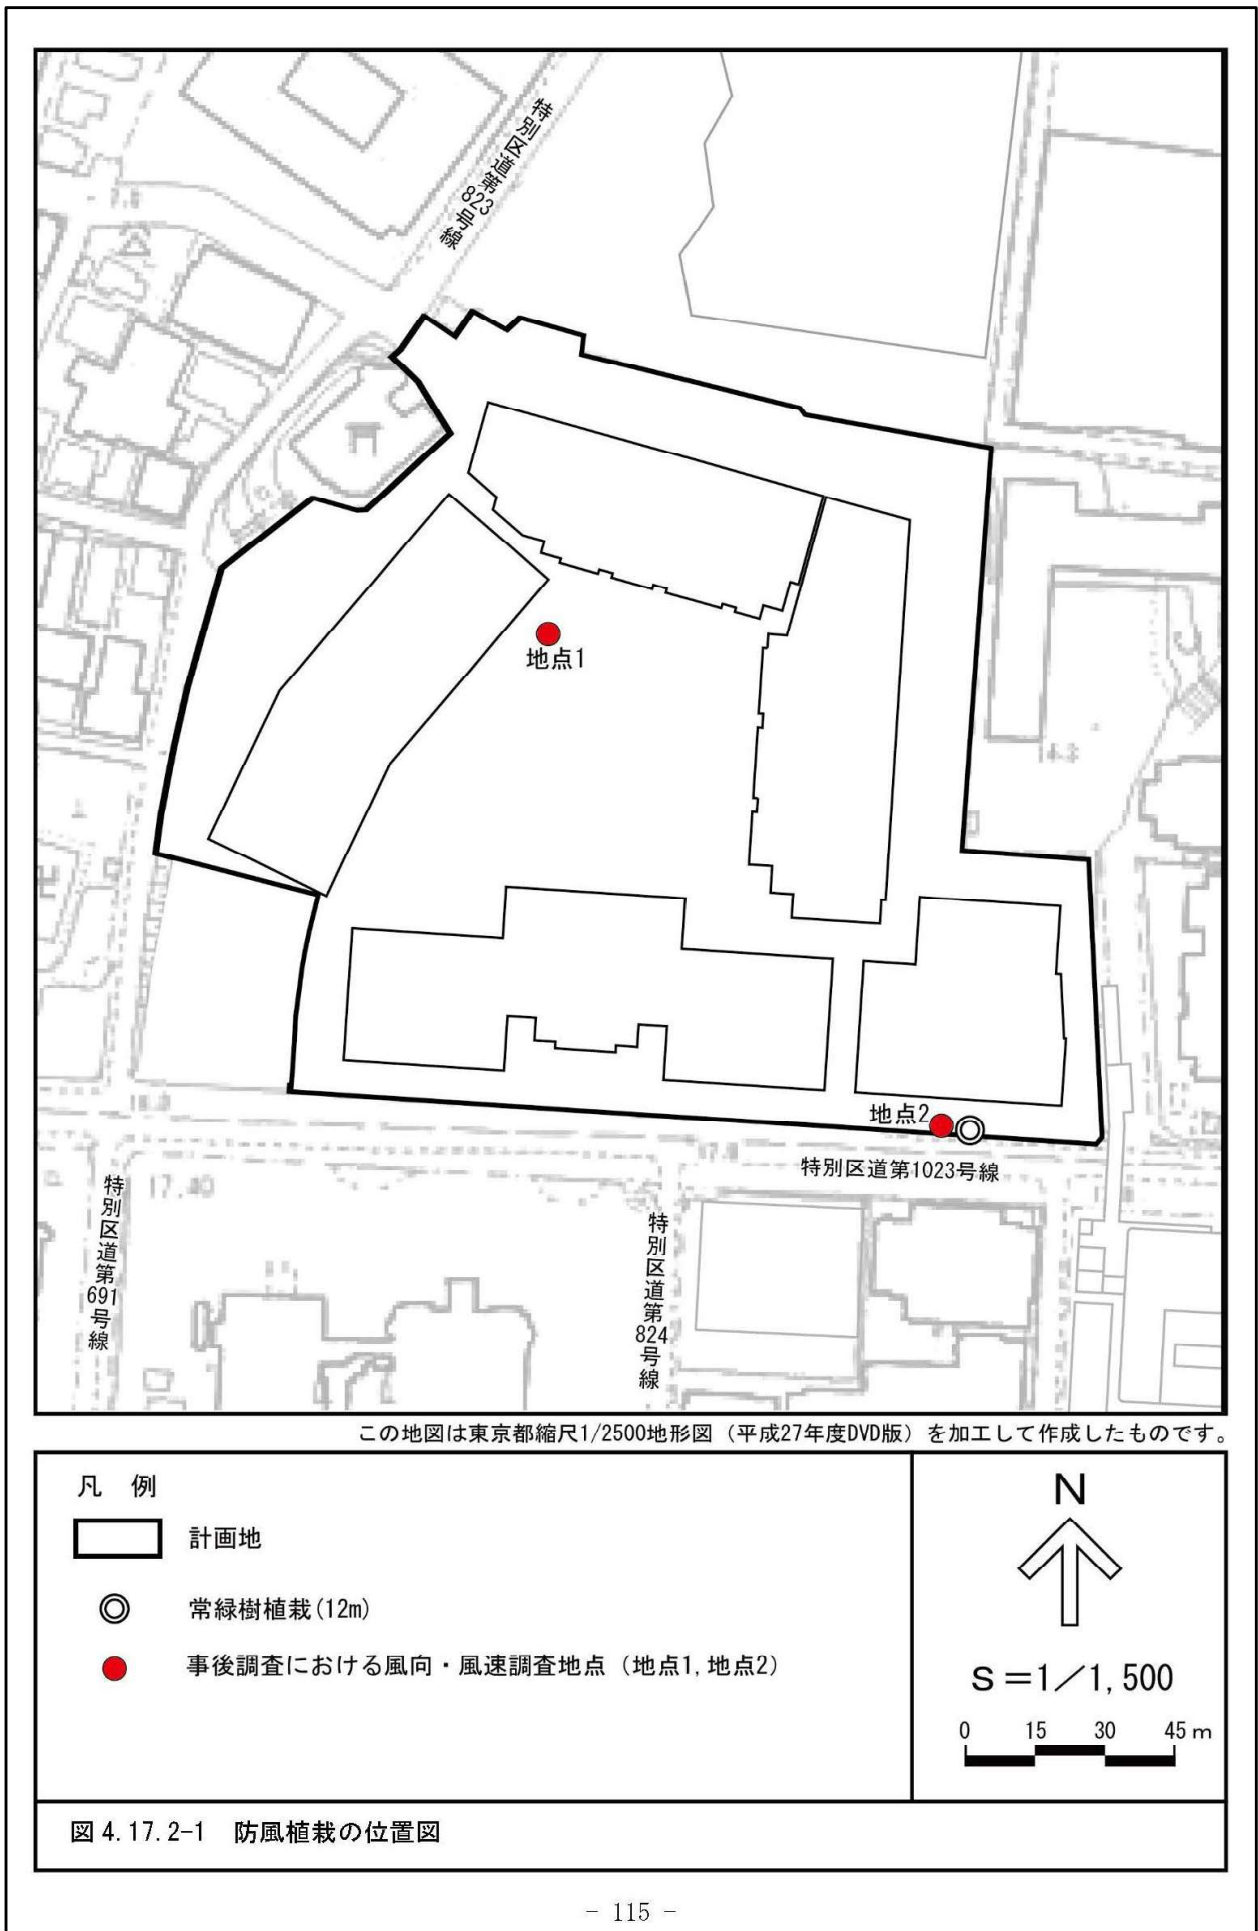
防風対策の実施状況について、図4.17.2-1及び写真4.17.2-1に示すとおりです。

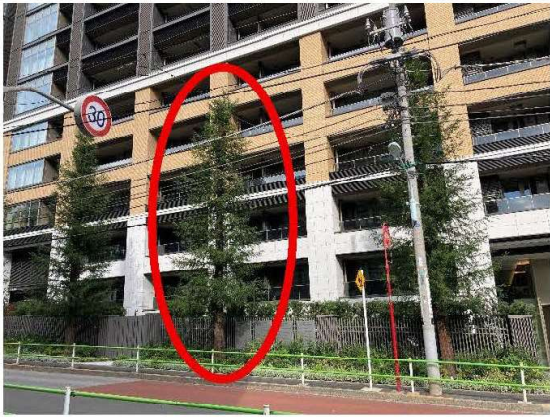
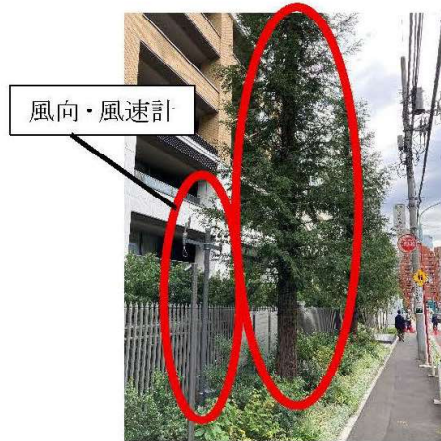
写真 4.17.2-1 防風植栽の生育状況

防風植栽は、適切に管理されており、樹木全体、枝先、根元、幹、骨格となる大枝ともに問題なく順調に生育しています。

防風植栽は予測時と同様に、計画建物南東側に常緑樹(センペルセコイア)を植栽しました。防風植栽は、適切に管理されており、生育状況も良好でした。また、強風時に転倒・飛散しやすいものは設置しないよう取り組んでいます。

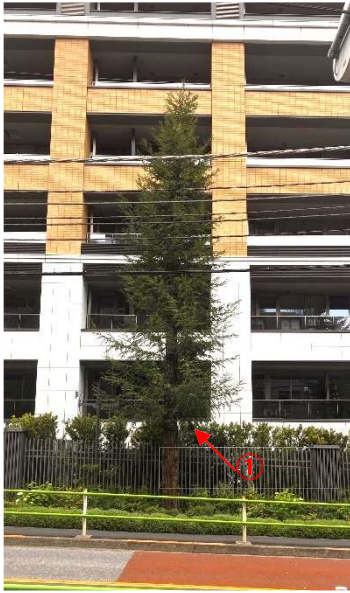
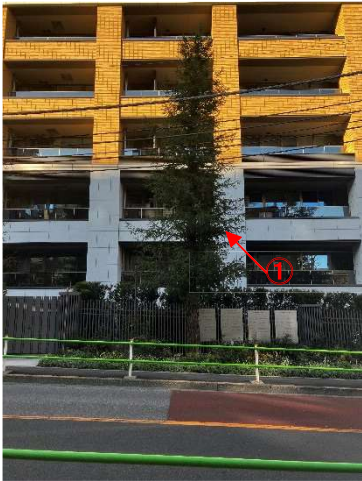
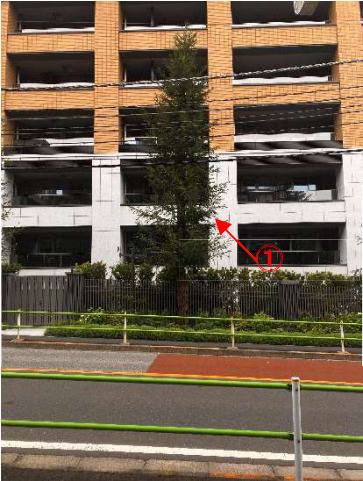
[防風植栽の樹冠の状況-①]

評価結果 [A]*2	評価理由：外観診断等で異常な箇所が見られないことから、生育状況に問題ないと評価します。
-----------------	---

対策時期	別紙5-2防風植栽の管理内容に記載の方法を継続する。
対策内容	別紙5-2防風植栽の管理内容に記載の方法を継続する。
