令和7年度 街路樹及び公園等樹木管理委託(芝地区単価契約) 診断結果一覧

## 樹木点検表

街路樹診断カルテ

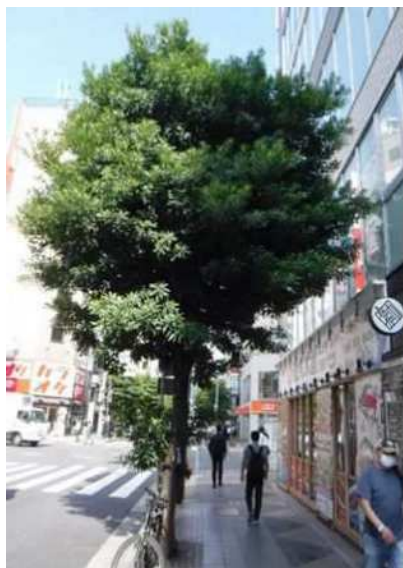
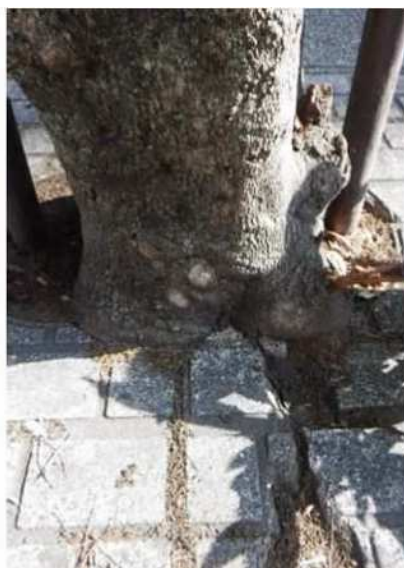
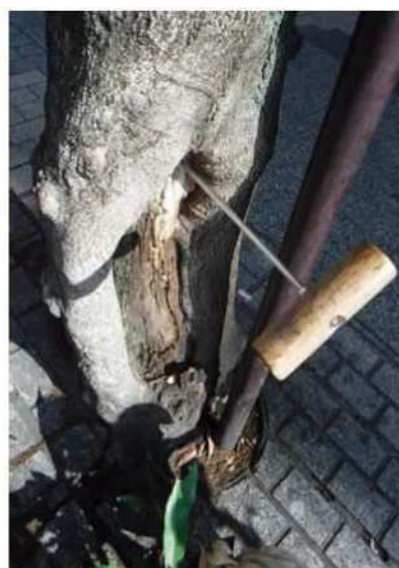
## 被害部写真

| 点検項目 | | 異常・該当あり | 点検項目 | | 異常・該当あり |
|---|---|---|---|---|---|
| ②<br>点<br>検<br>力 | 葉の状態 | | その他<br>特記事<br>項 | 幹に樹皮欠損腐朽あり・芯達<br>舗装乗り上げ | |

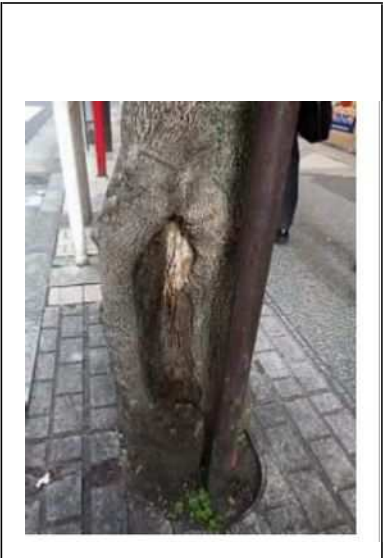
① 幹:開口空洞46×11(85)10/20芯達

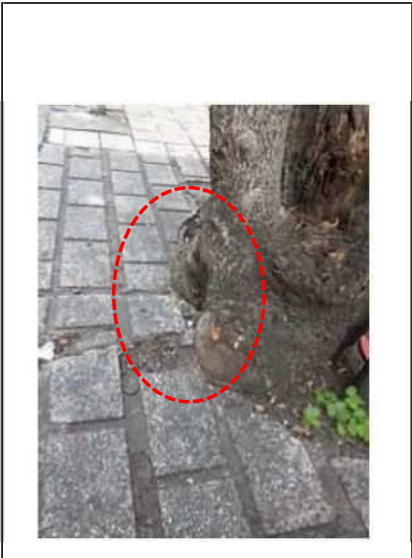
② 根元:舗装乗り上げ

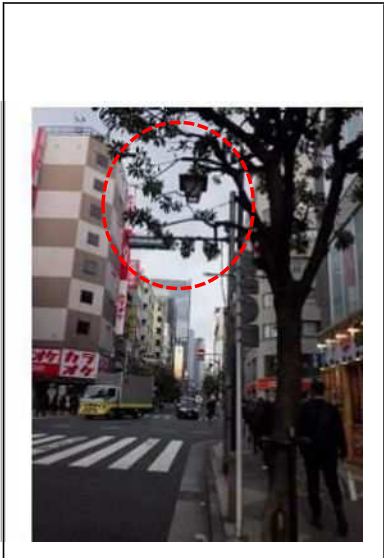
③ 車道建築限界 支障枝φ4 L1.0m 要剪定

| 処置<br>内容 | 必要性 | <input type="checkbox"/> なし | <input checked="" type="checkbox"/> あり | 緊急性 | <input checked="" type="checkbox"/> なし | <input type="checkbox"/> あり |
|---|---|---|---|---|---|---|
| <input type="checkbox"/> 枯枝の剪定 | <input type="checkbox"/> 腐朽枝等の剪定 | <input checked="" type="checkbox"/> 支障枝の剪定 | <input type="checkbox"/> 風圧軽減剪定 | <input type="checkbox"/> スタブカット切除 | <input type="checkbox"/> 巻き根切除 | |
