防風植栽の生育状況の届出

| 事業の名称 | (仮称) 虎ノ門一・二丁目地区第一種市街地再開発事業 |

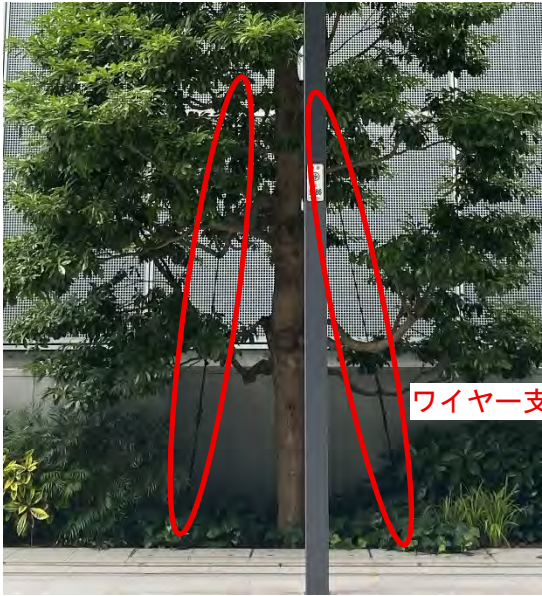
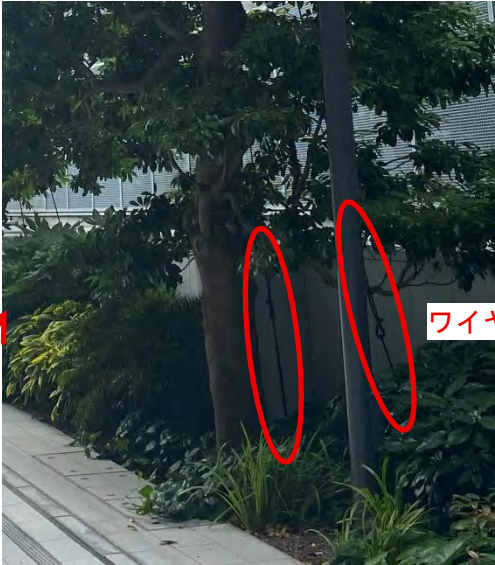
防風植栽⑤について、「杭+井桁式」の地下支柱を採用。井桁部分に松板を採用しており、腐食にも強い仕様としている。また、ワイヤー支柱と併用する事で、倒木の際の被害を最小限に留める。

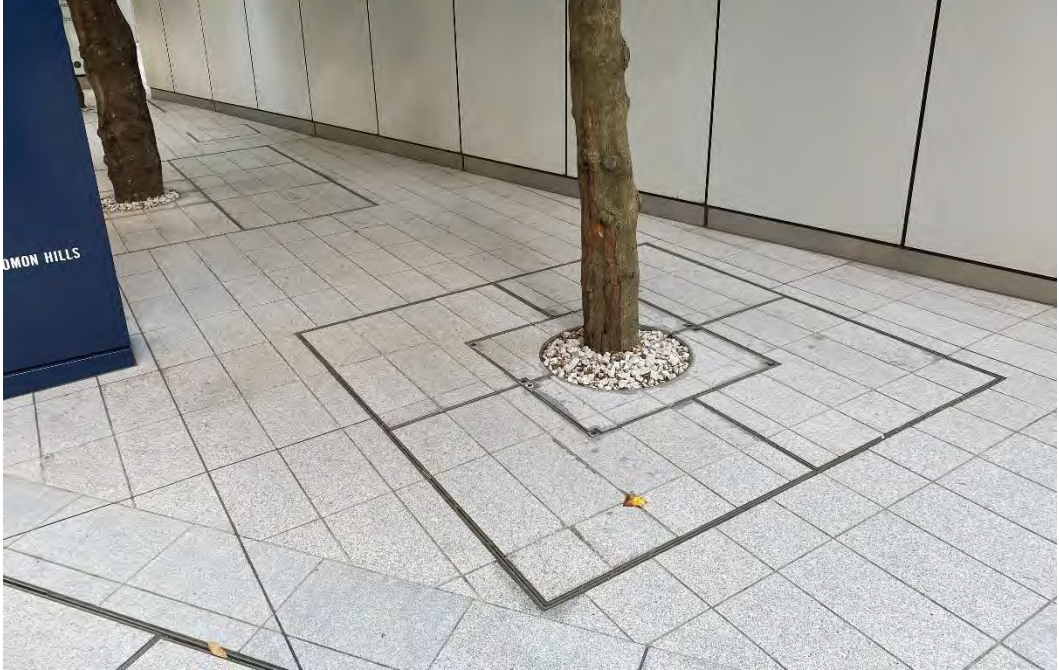
| 番号 | ① |

剪定（植栽直後のため軽剪定）、施肥、灌水（季節に応じて頻度設定）  
特記事項：枯枝の随時剪定、カミキリムシフラス発生部に薬剤注入実施

| 評価結果<br>[ A ]※2 | 評価理由：生育状況に問題はない。ただしカミキリムシの穿孔あり。 |

| 対策時期 | 4～10 月(カミキリムシ幼虫活動期) |
| 対策内容 | フラス発生箇所に薬剤注入実施 |

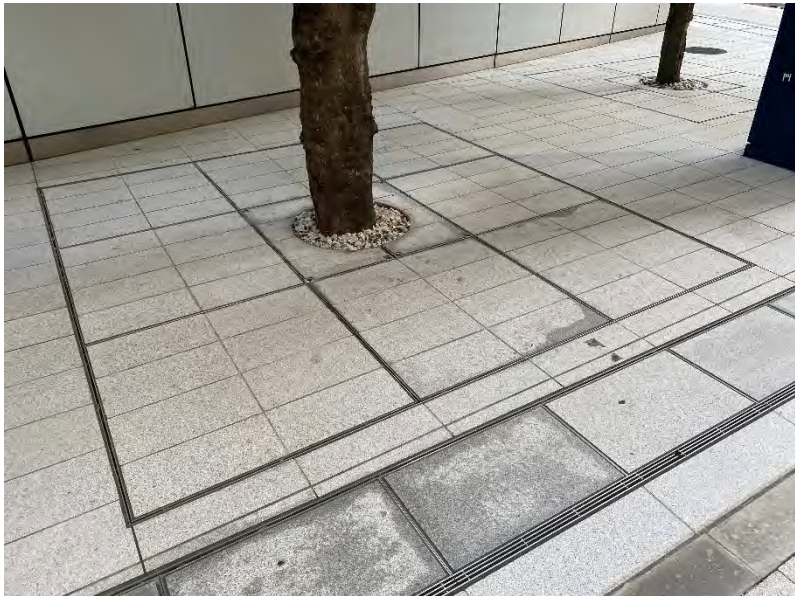
| 番号 | ② |

| 剪定（植栽直後のため軽剪定）、施肥、灌水（季節に応じて頻度設定）<br>特記事項：枯枝の随時剪定、カミキリムシフラス発生部に薬剤注入実施 |

| 評価結果<br>[ A ]※2 | 評価理由：生育状況に問題はない。ただしカミキリムシの穿孔あり。 |

| 対策時期 | 4～10 月(カミキリムシ幼虫活動期) |
| 対策内容 | フラス発生箇所に薬剤注入実施 |

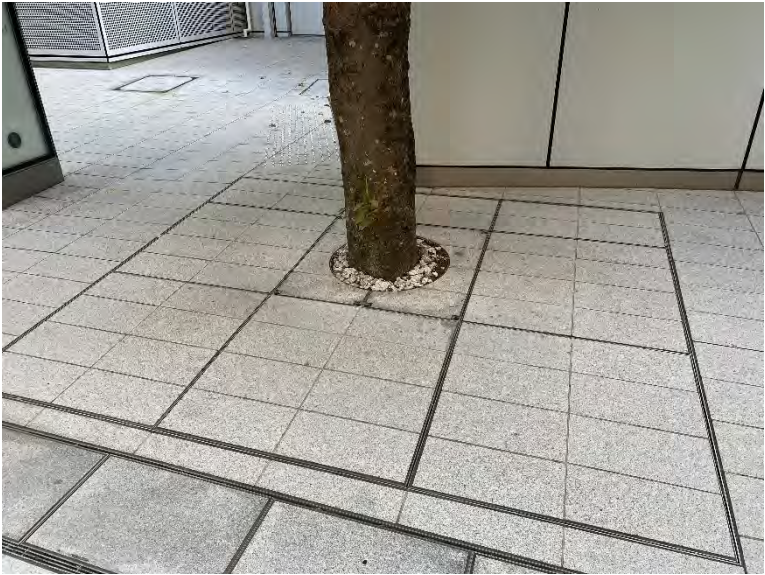
| 番号 | ③ |

| 剪定（植栽直後のため軽剪定）、施肥、灌水（季節に応じて頻度設定）<br>特記事項：枯枝の随時剪定、カミキリムシフラス発生部に薬剤注入実施 |

| 評価結果<br>[ A ]※2 | 評価理由：生育状況に問題はない。ただしカミキリムシの穿孔あり。 |
