## 令和6年度道路構造物等の総点検の結果と対応状況について

### 1 道路構造物等の総点検の実施について

### 2 令和6年度の点検結果と対応について

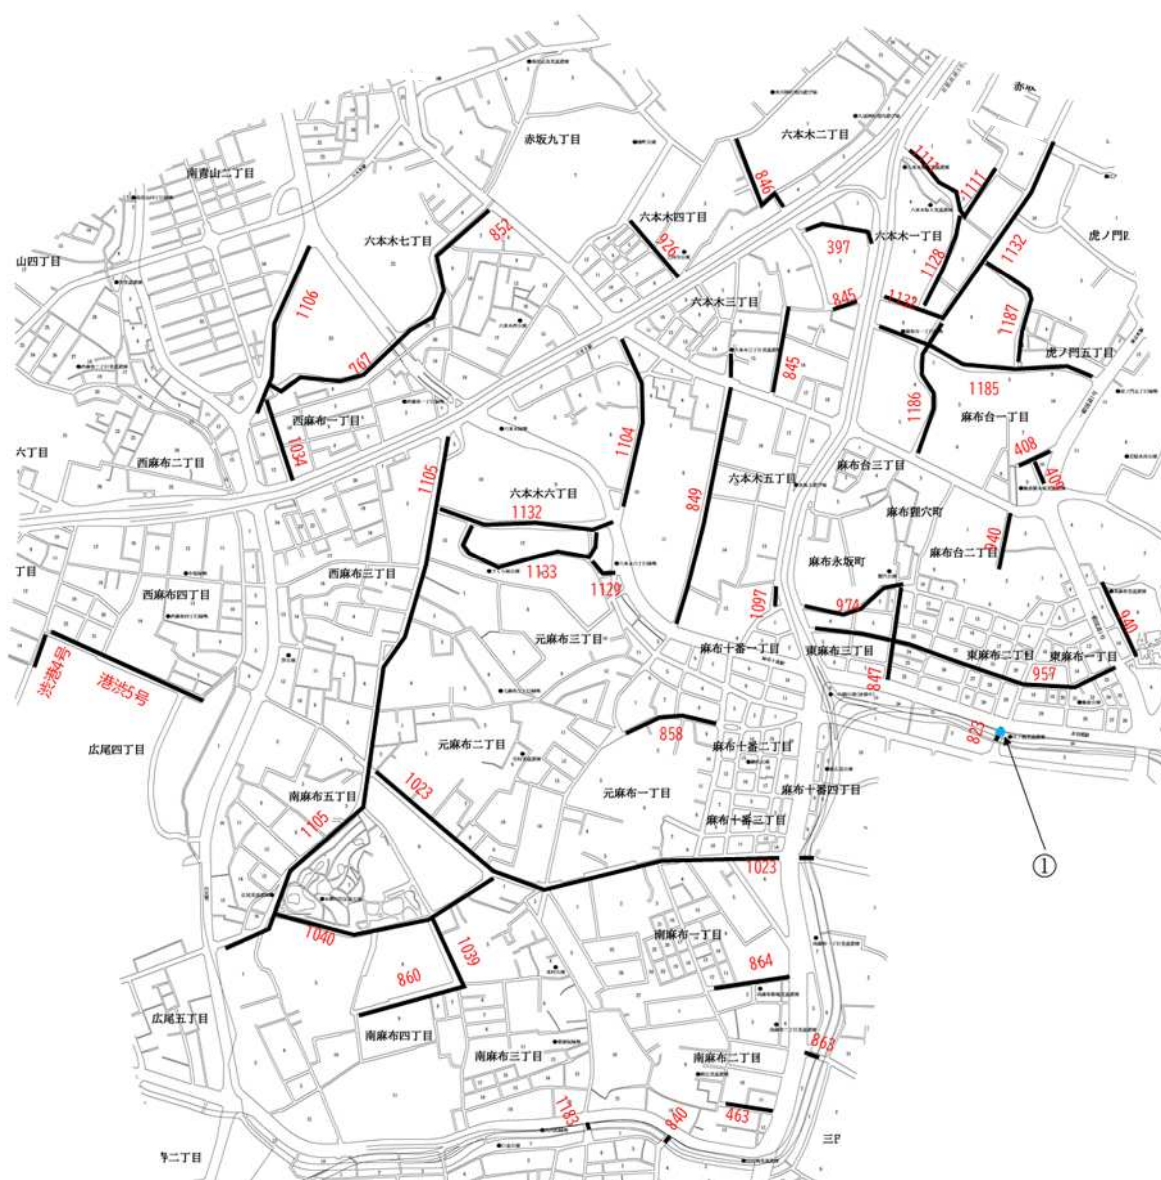
## 麻布地区

| 箇所 | 路線番号 | 距離標 (自) | 距離標 (至) | 区間長 (m) | ひび割れ率 (%) | わだち掘れ量 (mm) | 延長 | 対応 |
|---|---|---|---|---|---|---|---|---|
| ① | 823 | 0 | 10 | 10 | 78 | 5 | 10 | 令和7年度補修予定 |

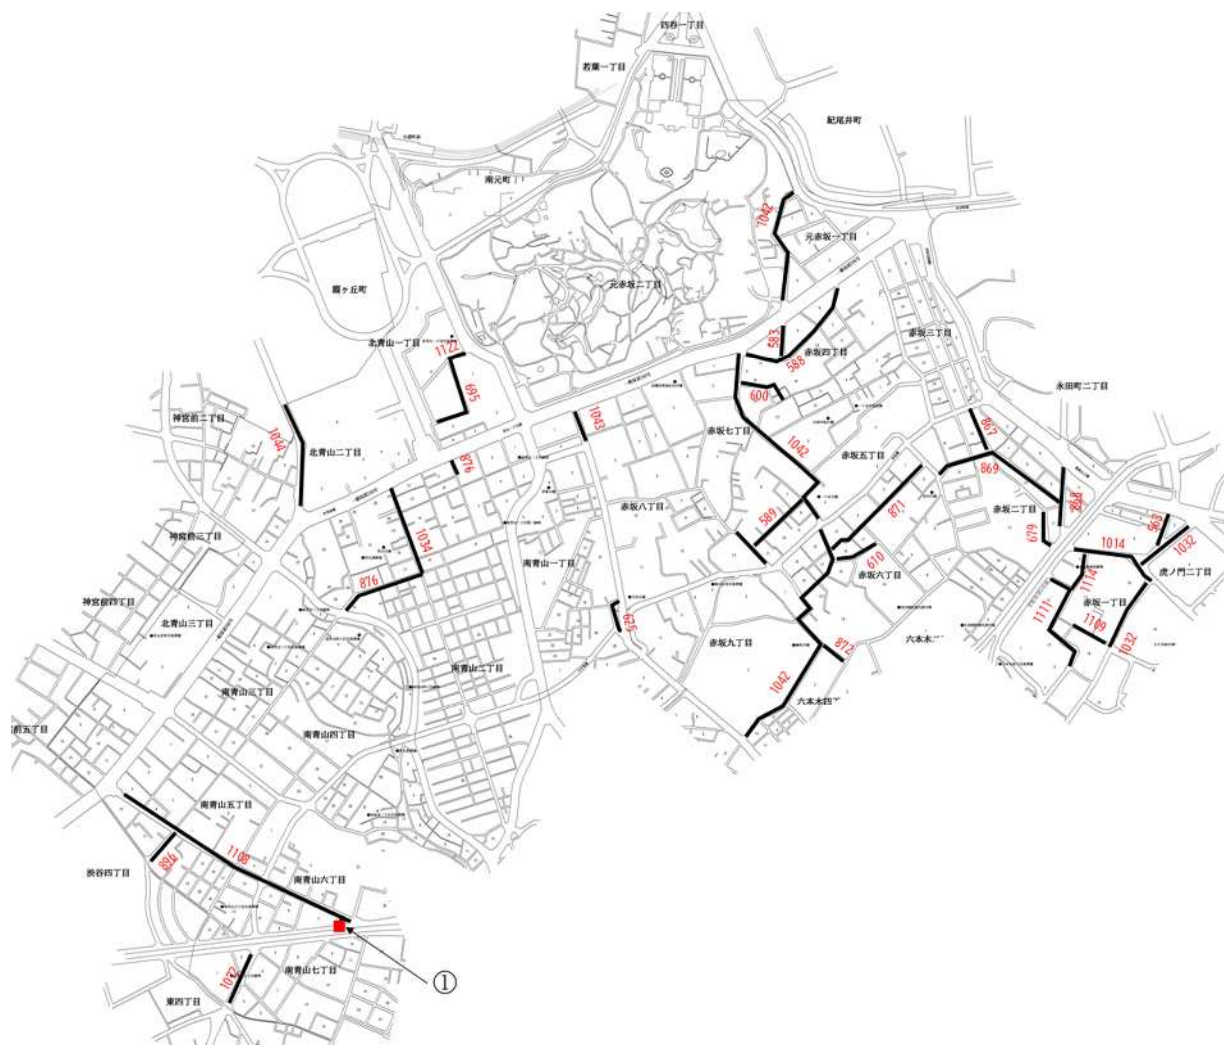
赤坂地区

| 箇所 | 路線番号 | 距離標（自） | 距離標（至） | 区間長（m） | ひび割れ率（%） | わだち掘れ量（mm） | 延長 | 対応 |
|---|---|---|---|---|---|---|---|---|
| ① | 1108 | 20 | 30 | 10 | 0 | 32 | 10 | 令和8年度補修予定 |

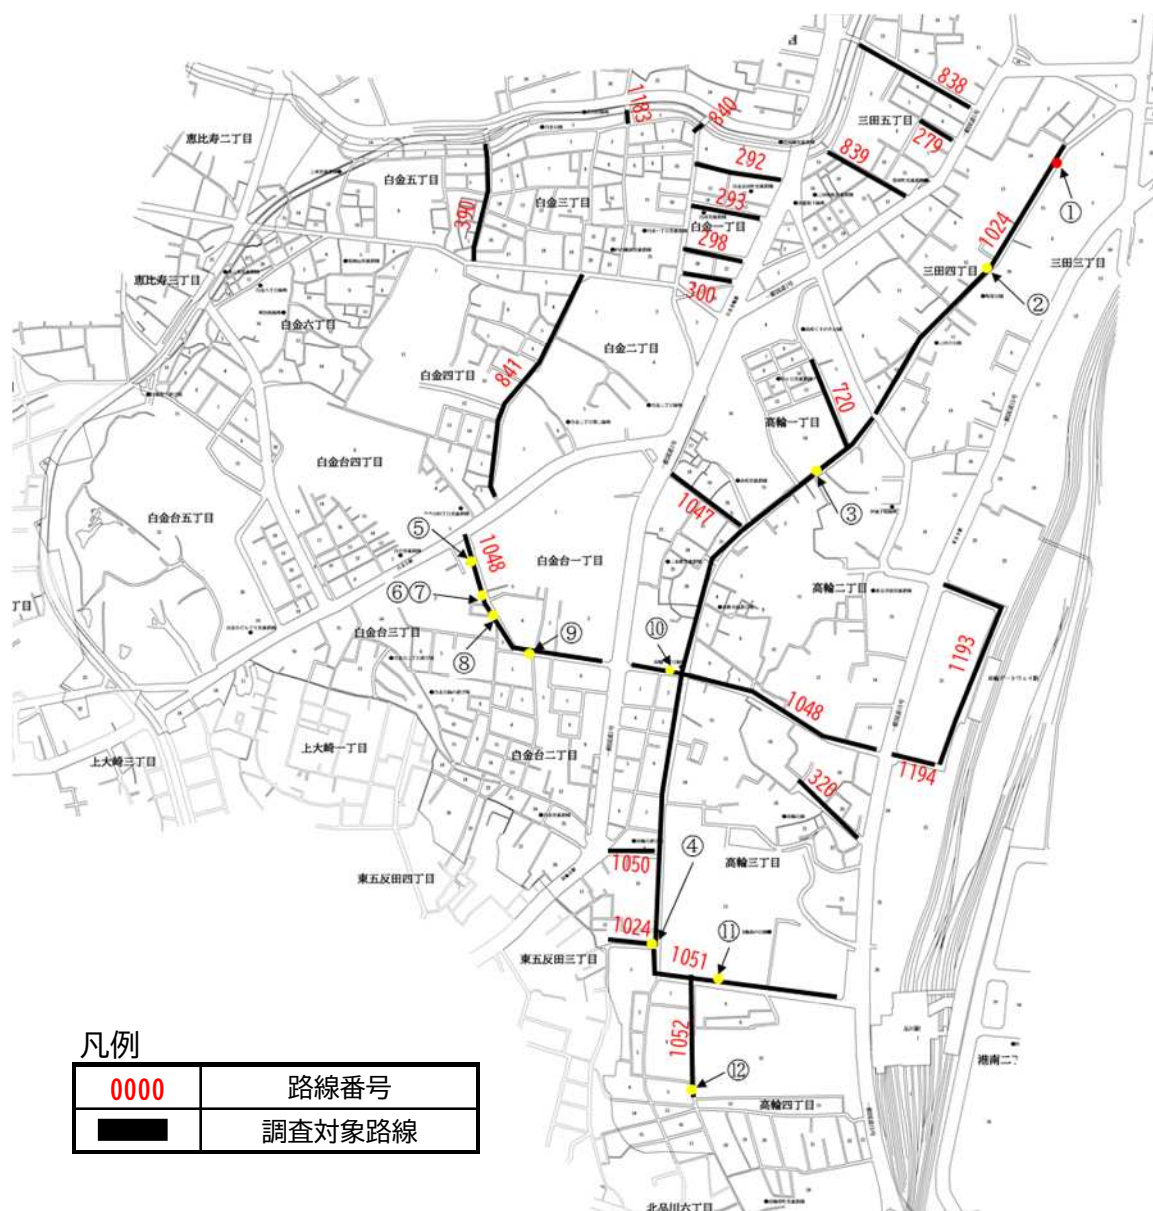
## 高輪地区

| 番号 | 地点名 | 陥没リスク | 対応 |
|---|---|---|---|
| ① | 港区三田3丁目4-22 | Ⅰ | 補修済 |

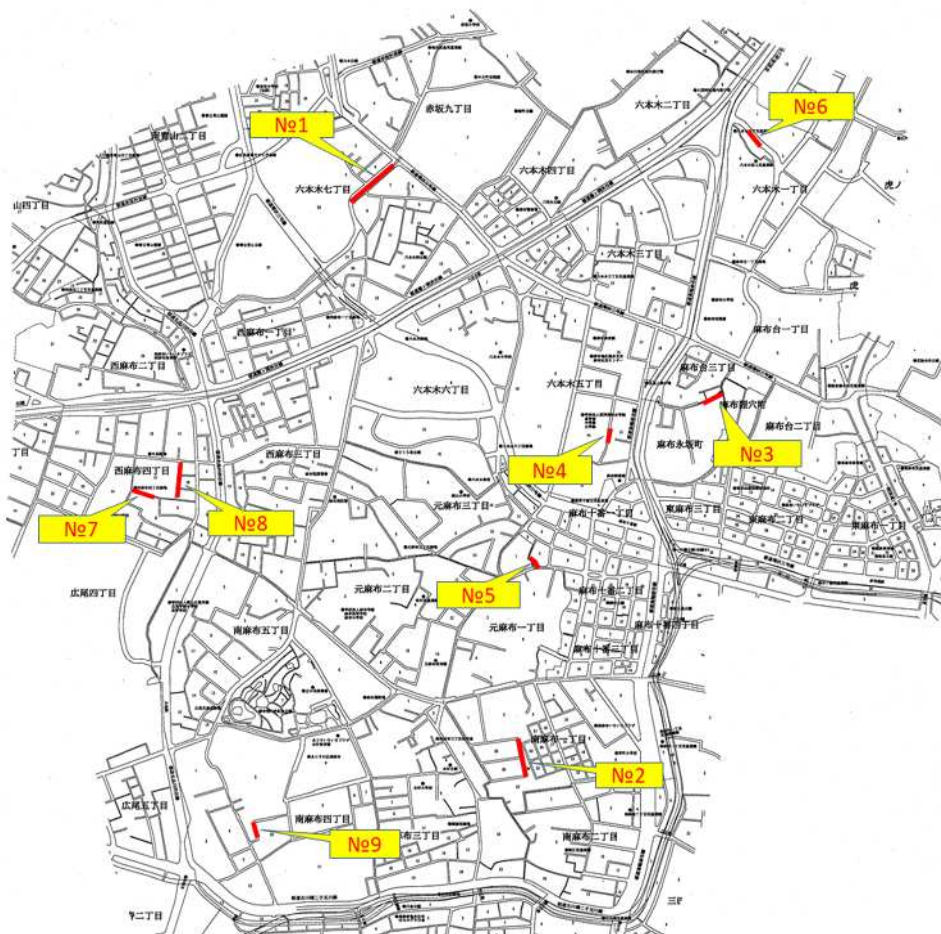
# 点検詳細結果及び対応状況 麻布地区

| 整理番号 | 所在地 | 構造 | 延長<br>m | 高さ<br>m | 判定区分 | 対応状況 |
|---|---|---|---|---|---|---|
| 1 | 六本木七丁目7番先 | RC・石積 | 111 | 0.2～2.6 | Ⅱ | — |

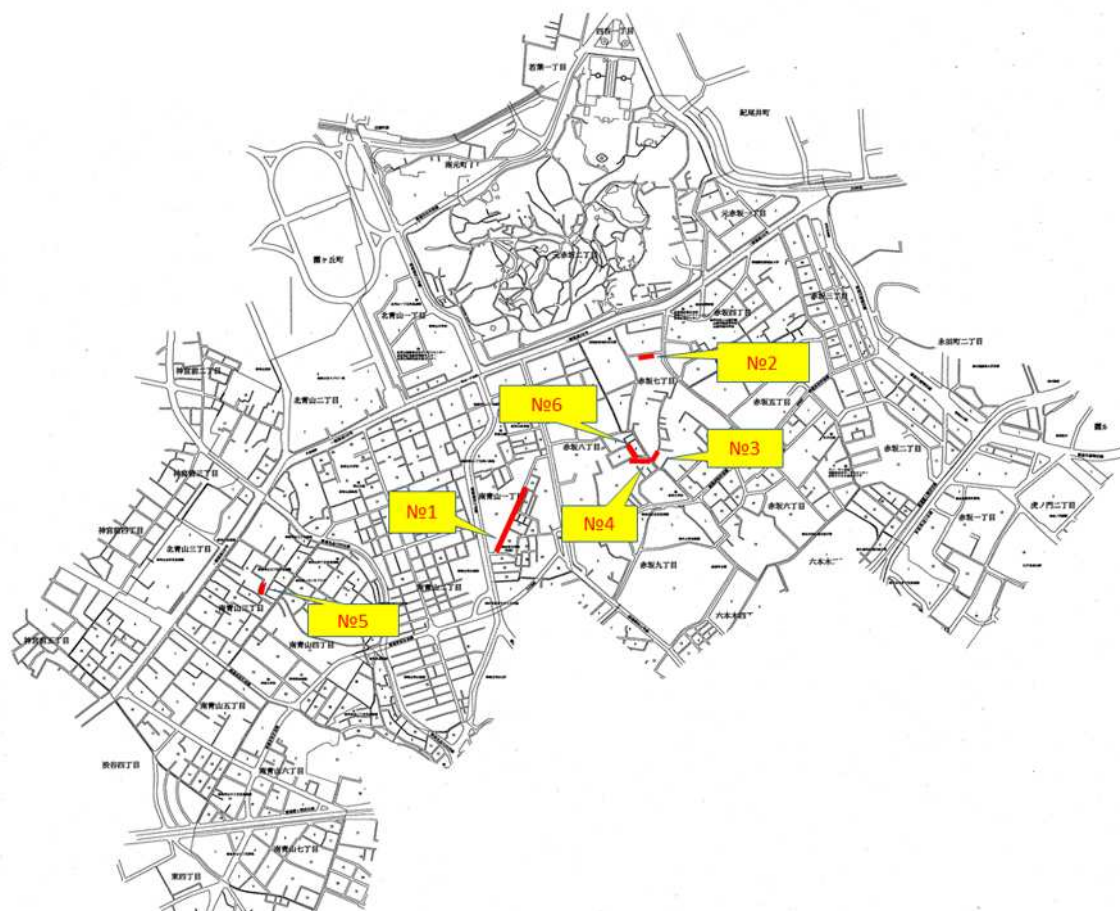
## 赤坂地区

| 整理番号 | 所在地 | 構造 | 延長<br>m | 高さ<br>m | 判定区分 | 対応状況 |
|---|---|---|---|---|---|---|
| 1 | 南青山一丁目12番先 | RC | 147.1 | 1.0～2.6 | Ⅱ | — |

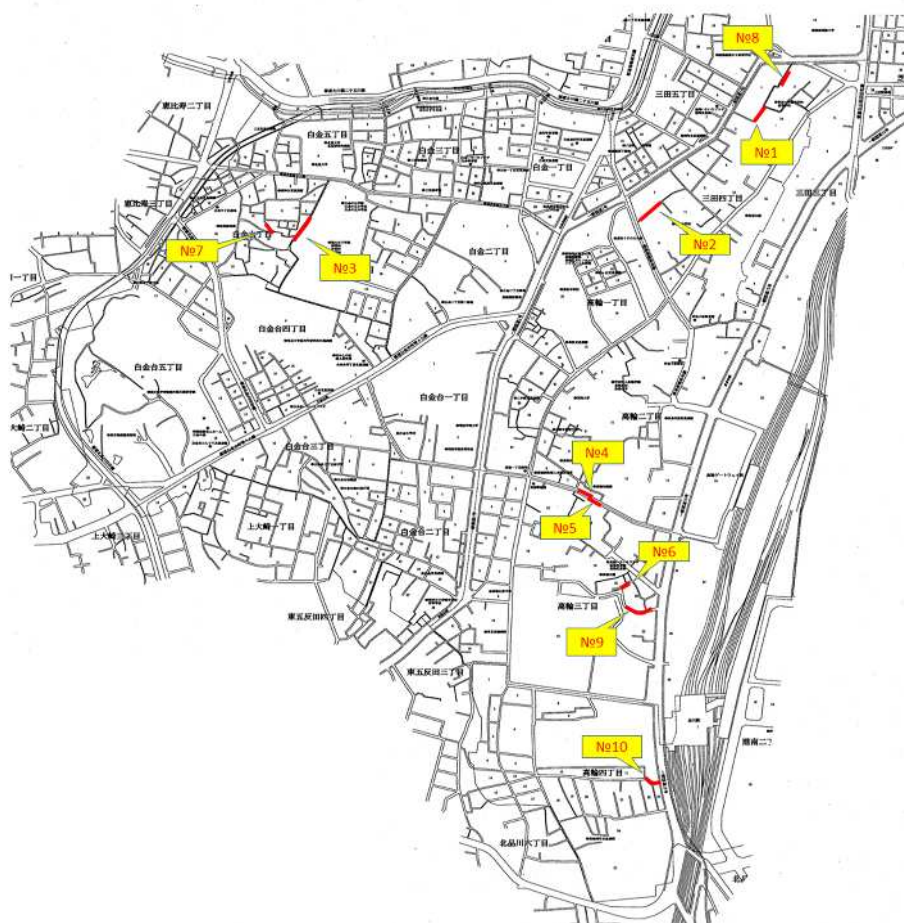
## 高輪地区

| 整理番号 | 所在地 | 構造 | 延長<br>m | 高さ<br>m | 判定区分 | 対応状況 |
|---|---|---|---|---|---|---|
| 1 | 三田四丁目1番先 | RC | 53.9 | 0.1~2.4 | Ⅱ | — |
