令和7年度道路下空洞調査の調査結果と対応状況について

1 調査の背景について

3 令和7年度調査結果

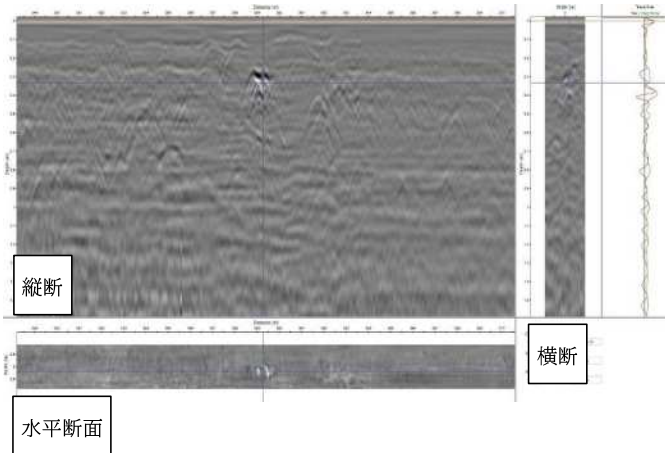
<p>①レーダー探査による異常信号記録</p>	<p>⑤スコープカメラによる 空洞撮影記録</p>

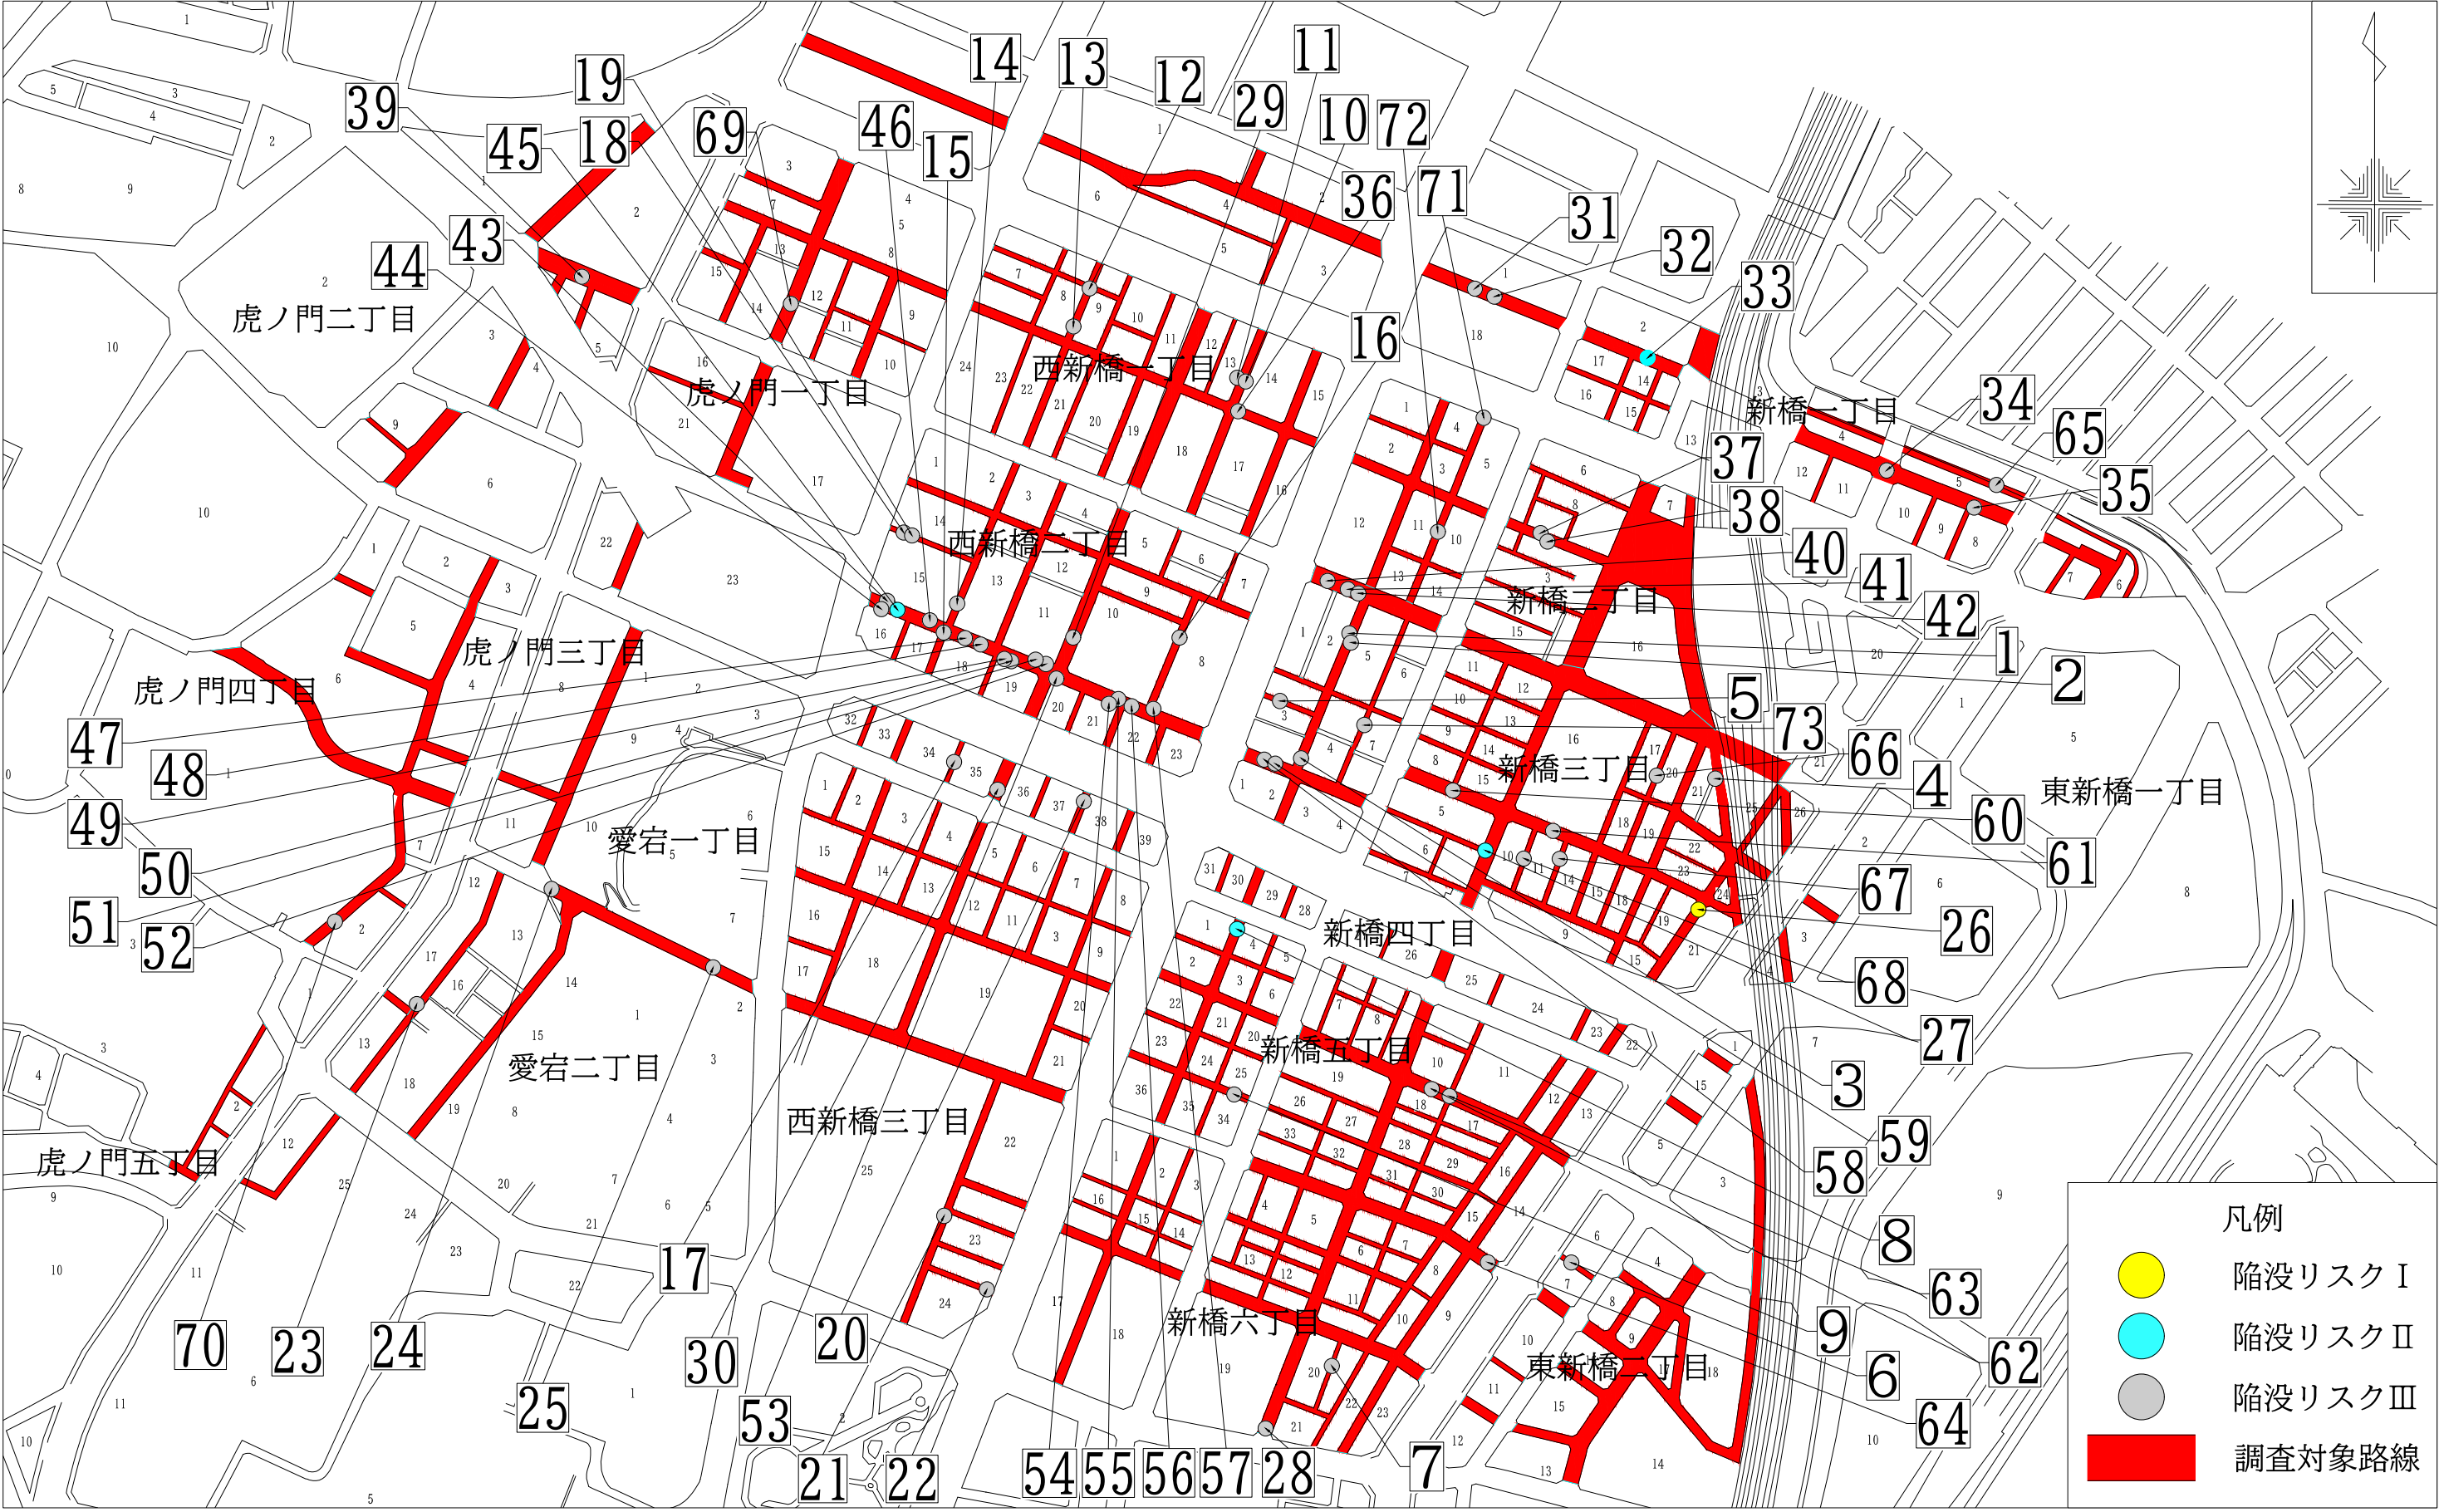
調査対象路線及び空洞箇所図 芝地区

調査延長 (km)	要補修箇所
		空洞箇所
芝	35.29	73
麻 布	33.24	65
赤 坂	24.99	41
高 輪	34.20	28
芝浦港南	2.34	4
合 計	130.06	211

陥没リスクⅠ（陥没の危険性が高いもの）の空洞7箇所は補修済みです。陥没リスクⅡ（陥没の危険性がやや高いもの）の空洞17箇所のうち2箇所は補修済みで、残り15箇所は、令和8年度から計画的に補修します。

また、陥没リスクⅢ（陥没の危険性が低いもの）の空洞187箇所のうち3箇所は補修済みで、残り184箇所は、令和8年度から計画的に補修します。
