シティハイツ竹芝エレベーター事故調査に係る第4号機実験結果分析報告書 概要版  
takram design engineering 080331

本報告書は、2006 年 6 月 3 日に港区シティハイツ竹芝において起こったエレベータによる死亡事故をふまえ、貴区が同様な事故の再発防止を図るために行なっている調査の一環として、当社が貴区からの依頼を受け、貴区から依頼され、かつ許可された範囲および事項において、実施した調査・分析の結果を示すものである。

本報告書は、2006 年 6 月 3 日に港区シティハイツ竹芝において起こったエレベータによる死亡事故をふまえ、貴区が同様な事故の再発防止を図るために行なっている調査の一環として、当社が貴区からの依頼を受け、貴区から依頼され、許可された範囲および事項において、実施した調査・分析の結果を示すものである。本報告書作成に先立ち、事故の背景・経過を把握するための既存資料の調査が行なわれた。また、事故機と同型の 4 号機を用い、実験も行なわれた。本報告書では、それらの事前調査の結果をふまえ、事故の経過や原因としてどのような可能性があったのかを検証し、再発防止に向けた提言を行なっている。

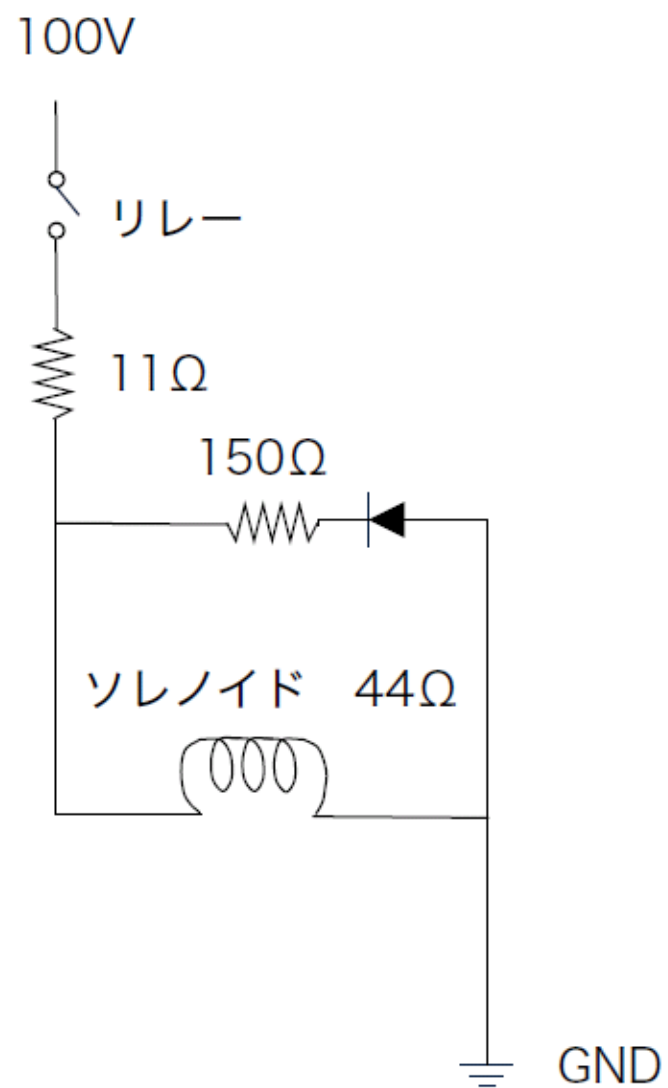
ソレノイド回路図

に設けられているダイオードの故障による電流不足も考えられる。後者の場合、ダイオード破壊によりその部分が短絡された時、抵抗 $150\ \Omega$ がダイオードと直列で設置されているため、 $44\ \Omega$ のコイルと並んで $34\ \Omega$ の抵抗となり、 $11\ \Omega$ の外部直列抵抗と併せて $45\ \Omega$ となるため、 $100\text{V}$ がかかると $2.22\text{A}$ が流れる。そのうち、コイル側を流れるのは $1.72\text{A}$ であり、定格の $1.80\text{A}$ と比べて $4.4\%$ の減少であるから、出力低下もその程度と考えられる。一方で、ダイオードの破壊によりその部分が開放され、すなわち電流が流れなくなり、逆起電力を吸収できなくなると、ソレノイドに電力を供給するリレーが開く際に接点でアークが飛び、導電性が低下し、すなわち抵抗となってソレノイドに供給される電流が低下することにつながり、結果としてソレノイドの出力低下を招くと考えられる。

この 5A というブレーカ容量がどのように決められたのかは、定かでない。例えば、ドア開閉用モータの使用電流を考慮して、決められたのかもしれない。このブレーカが、ソレノイドとモータ共用だからである。ブレーカが、何を意図して装備されたものかにもよるが、部品の故障による事故への発展を予防するためには、ソレノイドとモータそれぞれに対応した、なるべく容量の低いブレーカを装備することが望まれる。

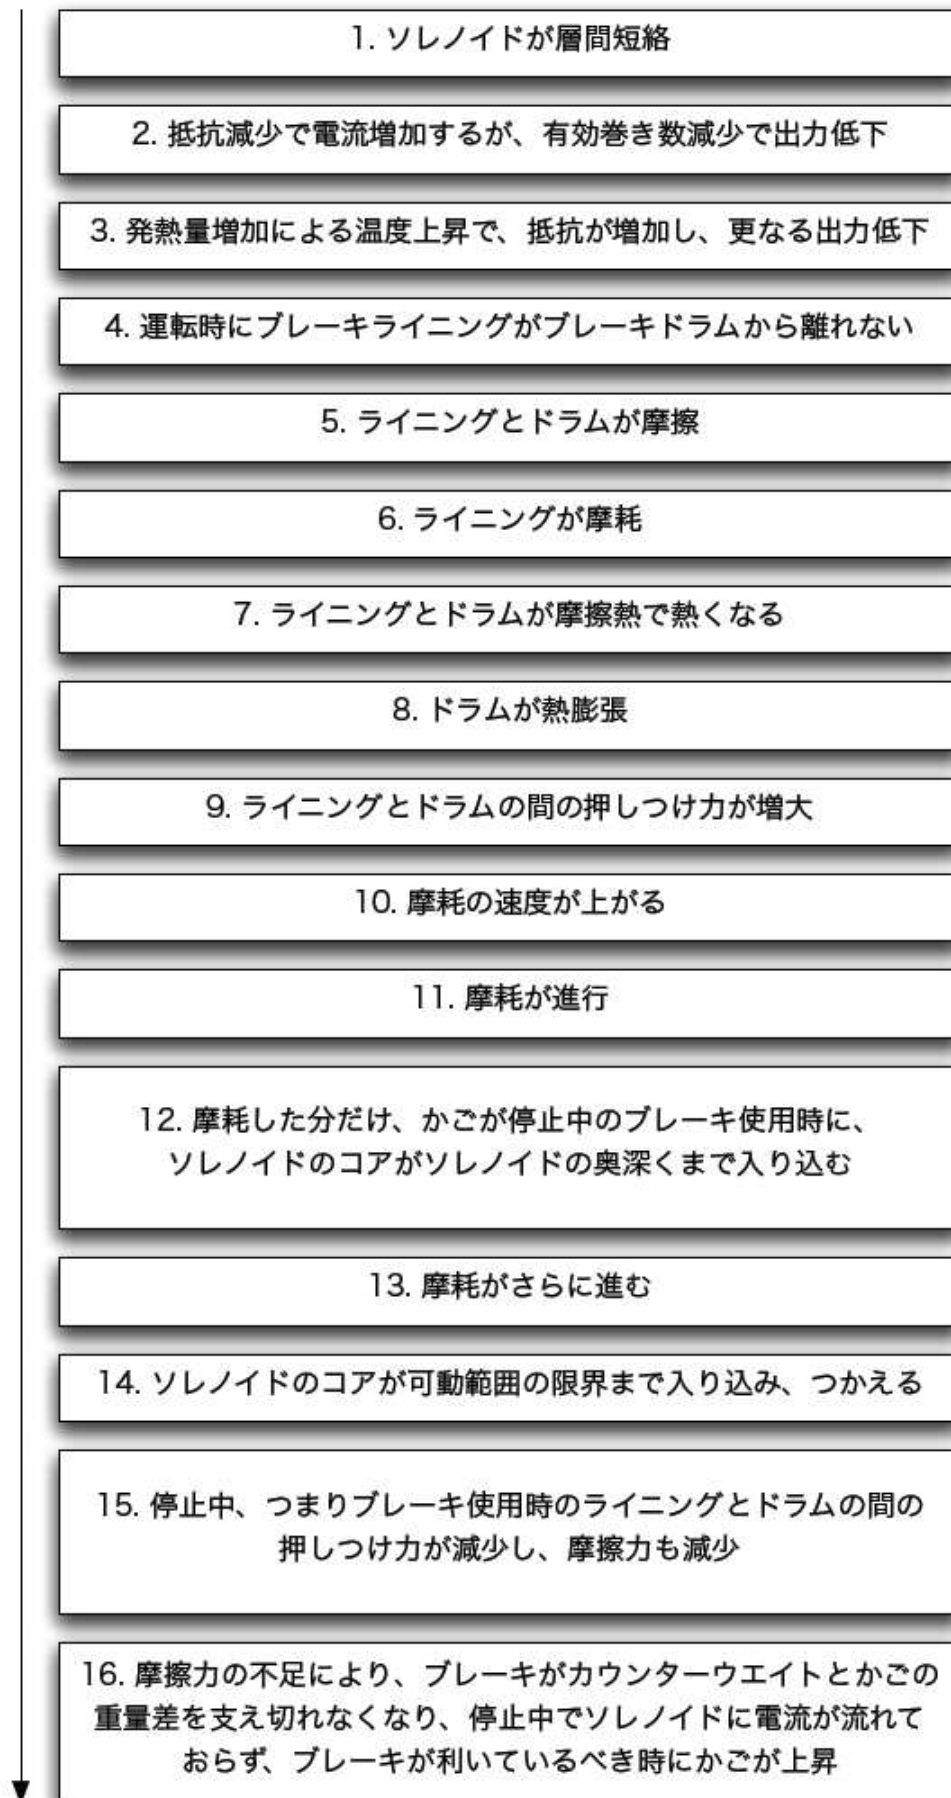
ソレノイド層間短絡後のシナリオ図

ただし、ソレノイドの出力低下の度合いが小さく、ブレーキアームを押し広げるだけの力が残っている時には、このような現象は起きないと考えられる。その際、層間短絡がそれ以上展開せず、故障がいつまでも顕在化しない場合と、層間短絡が広がり、いずれはブレーキが開かなくなるまで、ソレノイドの出力が落ちる場合が考えられる。

ライニングとドラムの間の押しつけ力が増えると、それだけライニングの摩耗が激しくなる。なお、事故時にはエレベータのモータの冷却ファンが取り外してあったが、このファンが動いていれば、ブレーキドラムの温度上昇がある程度抑えられた可能性が考えられる。その場合、熱膨張も摩耗の激化もその分だけ抑制され、ソレノイドの故障からブレーキが利かなくなる状態に至るまでの時間も異なっていたと考えられる。

ここで世間に知らしめるべき知見があるとすれば、それは、ソレノイドの故障モードとして、完全に機能しない状態だけでなく出力の低下も考慮する必要があることだ。もちろん、これは、エレベータのブレーキソレノイドに限らず、電磁コイルが用いられた全ての機器に関して応用できる知見である。さらには、電磁コイルと関係のない機器でも、一般的に、中途半端に作動するという故障モードを意識的に検討する必要があるのかもしれない。

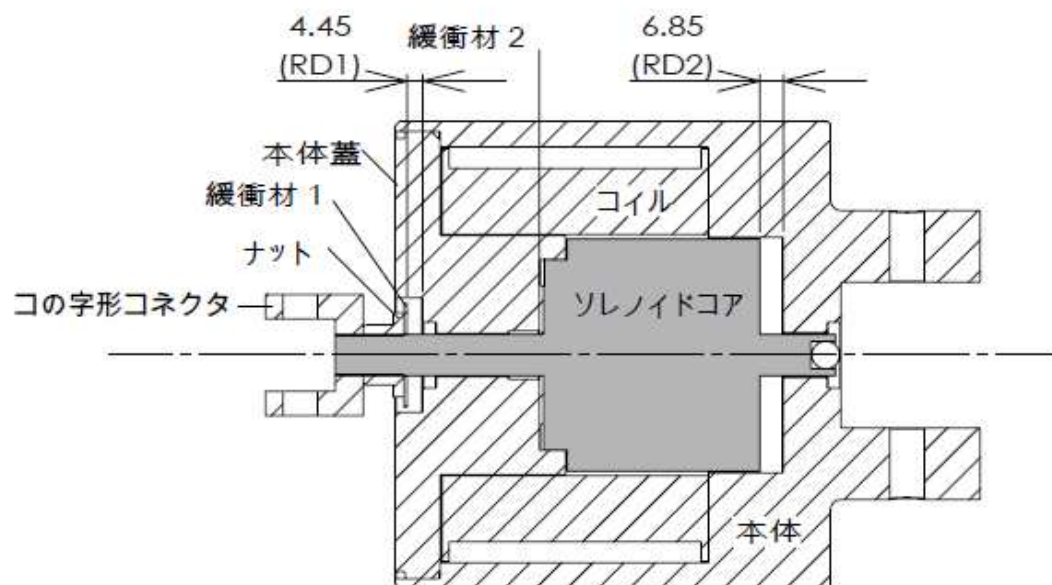
ソレノイド水平断面図

以下の内容については、次ページのソレノイド断面図を参照されたい。事故機のブレーキソレノイドの定格ストロークは6.5mm である。しかし、本調査の実験時にシンドラ社から提供された予備のソレノイドを調べたところ、ストローク長はソレノイドコアの作動端に対するコの字形のコネクタ部品の組み付け位置によって、4.45mm から6.85mmまで変化し得ることがわかった。6.85mm 未満の条件下において、ソレノイドコアが奥に入った時の作動限界を定めるのは、コの字形のコネクタ部品を固定しているナットと、本体の蓋状部品の面の接触である。6.85mm という条件は、ソレノイドコアの端面が本体内壁と接触した時に生じる。

ソレノイドコアが最も外まで出ており、緩衝材 2 をはさんで本体蓋の内壁につかえた状態。RD1 と記された寸法はコの字形コネクタとナットをソレノイドコアのどの位置に固定するかによって変化する。図ではソレノイドコアの軸先端とコの字形コネクタの内壁面がそろった状態である。RD1 が 6.85mm 以下では、ソレノイドコアが奥に押し込まれた場合、緩衝材 1 が本体蓋の外壁につかえるため、ストローク = RD1 である。RD1 が 6.85mm を超えた場合、ソレノイドコアの端面が本体内壁につかえるため、ストロークは RD2 = 6.85mm となる。ただし、以上の記述では緩衝材の圧縮寸法は考慮されていない。

ここで、ストローク長が短くなるようにコの字形のコネクタ部品が組み付けられていれば、ブレーキライニングが摩耗した時に、ストロークが長く設定されている場合と比べると、ソレノイドはより早く作動限界に達する。ただし、これは、シンドラ社の取扱説明書の指示通りに、ブレーキアームへのソレノイドの組み付けが、ソレノイドコアが最も外に出ている状態を基準として行なわれた場合である。部品の組み付け位置によってブレーキライニングの摩耗による不具合発生までの時間が著しく短縮することは望ましくないので、そのような差異の発生しないような設計か、もしくは差異が生じた時にはそのことが分かる設計が求められる。

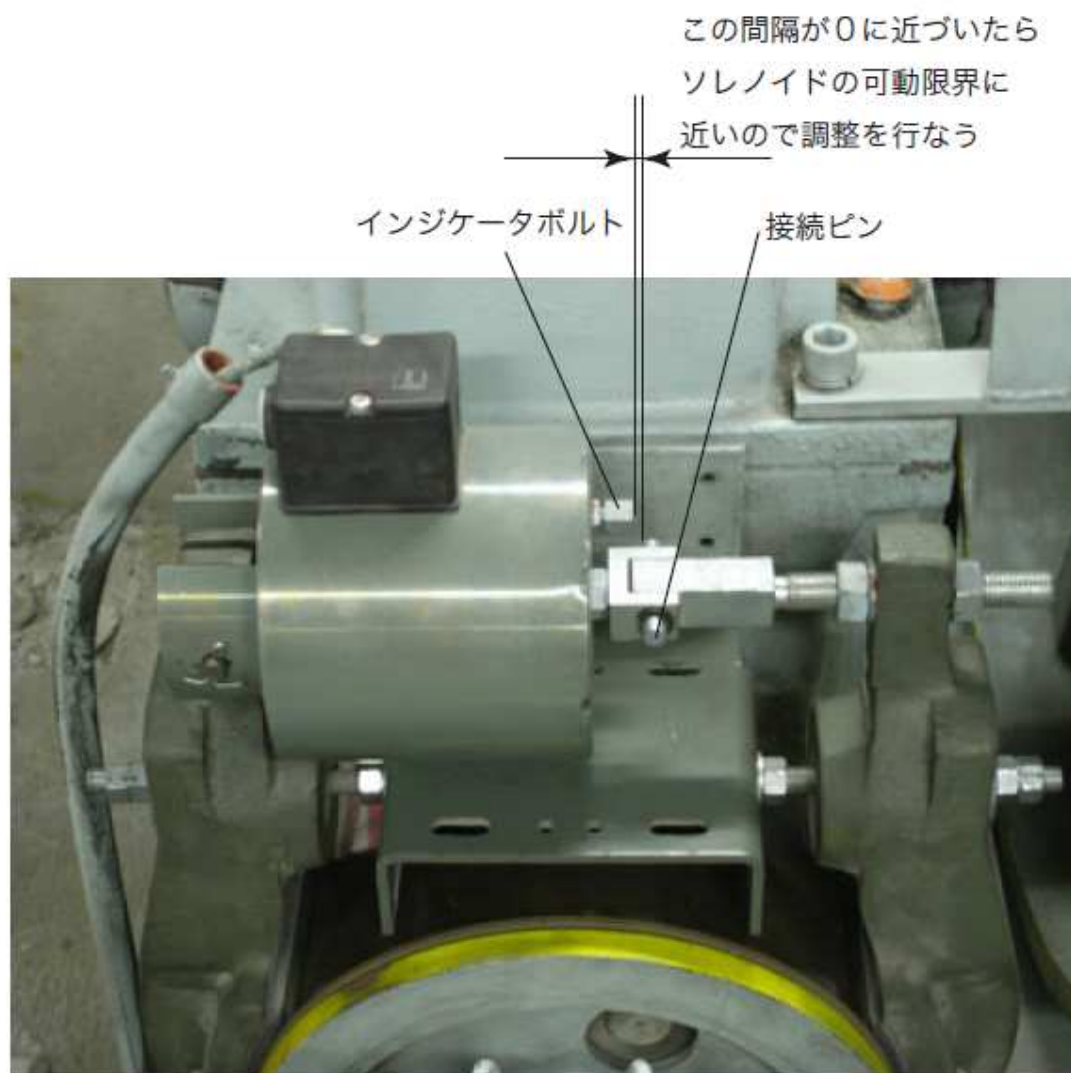
ソレノイドストロークインジケータの読み方

実験に用いた4号機のブレーキソレノイドには、ライニングの摩耗によりソレノイドコアが作動限界に近づいた場合に、そのことを示すためのインジケータが装備されている（次ページ写真参照）。本体外側のインジケータボルトと、ソレノイド作動端の接続ピンの位置が重なりそうになったら、ストロークが限界に近いので、ライニングの交換などの調整を行なうというものである。2006年8月1日付けのSEC社による警察への事故の見解書の中の、事故機のソレノイドの写真を見る限り、それにも同様のインジケータが装備されていたようである。事故後の2006年7月14日付の取扱説明書には、このインジケータの設定のしかたや読み方が記されており、その点検頻度は24万回の起動毎もしくは1年に一度ということになっている。

このインジケータの読み方は、実物のみを見たのでは、容易に推測できるものではないと思われる。インジケータボルトにも接続ピンにも、注意を引くための特殊な色や目盛りがついているわけではなく、特に接続ピンについては、ピンの本体側の端という部分に注目しなければならないが、そのことは説明書以外のどこにも明示されていない。このインジケータが正しく確認されるようになれば、今回のような事故が再発する可能性が下がることが考えられる。説明書を参照せずとも、実物を見れば危険が分かるようなインジケータのデザイン改善が望まれる。
