令和元年度道路構造物の総点検及び道路下空洞調査の結果 と対応状況について

1 道路構造物の総点検及び道路下空洞調査の実施について

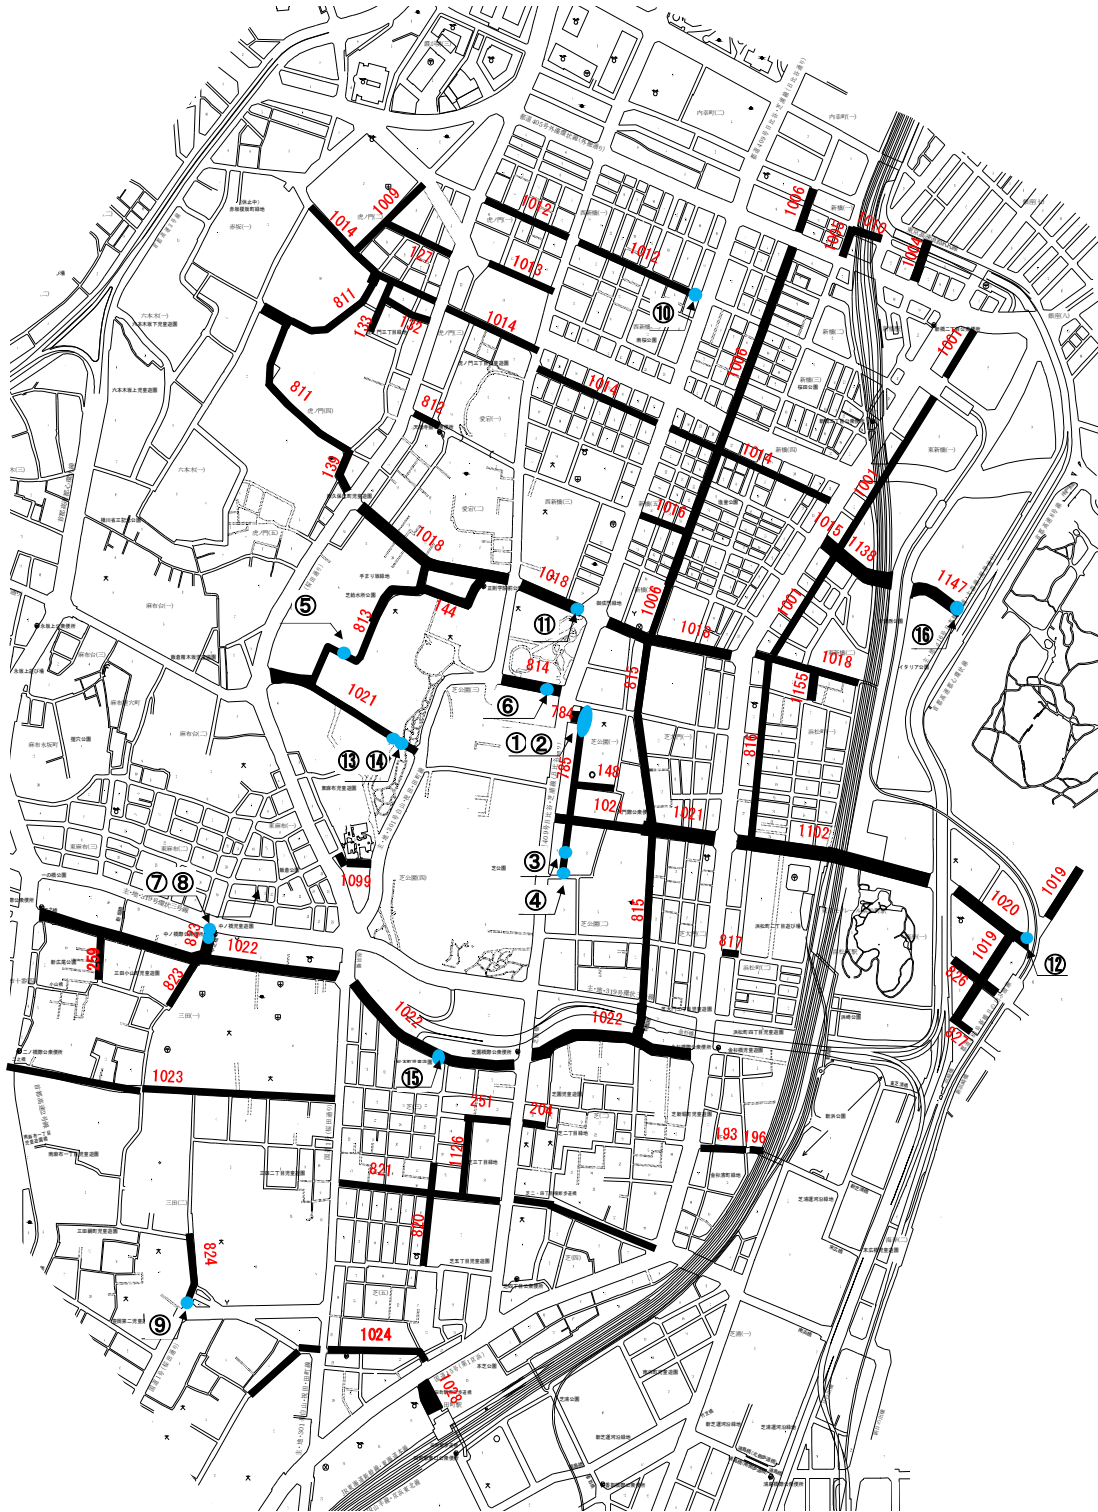
芝地区総合支所の舗装（路面性状）点検結果

箇所	路線番号	距離標(自)	距離標(至)	区間長(m)	ひび割れ率(%)	わだち掘れ量(mm)	延長(m)	対応
①	785	0	20	20	35	1	75	R 4 補修予定
②	785	20	40	20	44	5		
③	785	300	320	20	46	6		
④	785	340	355	15	30	4		
⑤	813	260	280	20	33	7	20	R 4 補修予定
⑥	814	120	140	20	34	9	20	R 3 補修予定
⑦	823	0	10	10	51	1	20	R 6 補修予定
⑧	823	10	20	10	48	1		
⑨	824	140	145	5	38	2	5	R 6 補修予定
⑩	1012	300	315	15	41	4	15	R 5 補修予定
⑪	1018	160	180	20	32	11	20	R 4 補修予定
⑫	1020	200	220	20	34	2	20	R 5 補修予定
⑬	1021	340	360	20	31	5	40	R 5 補修予定
⑭	1021	360	380	20	32	8		
⑮	1022	220	240	20	38	2	20	補修済
⑯	1147	140	145	5	43	5	5	R 3 補修予定
						計	260

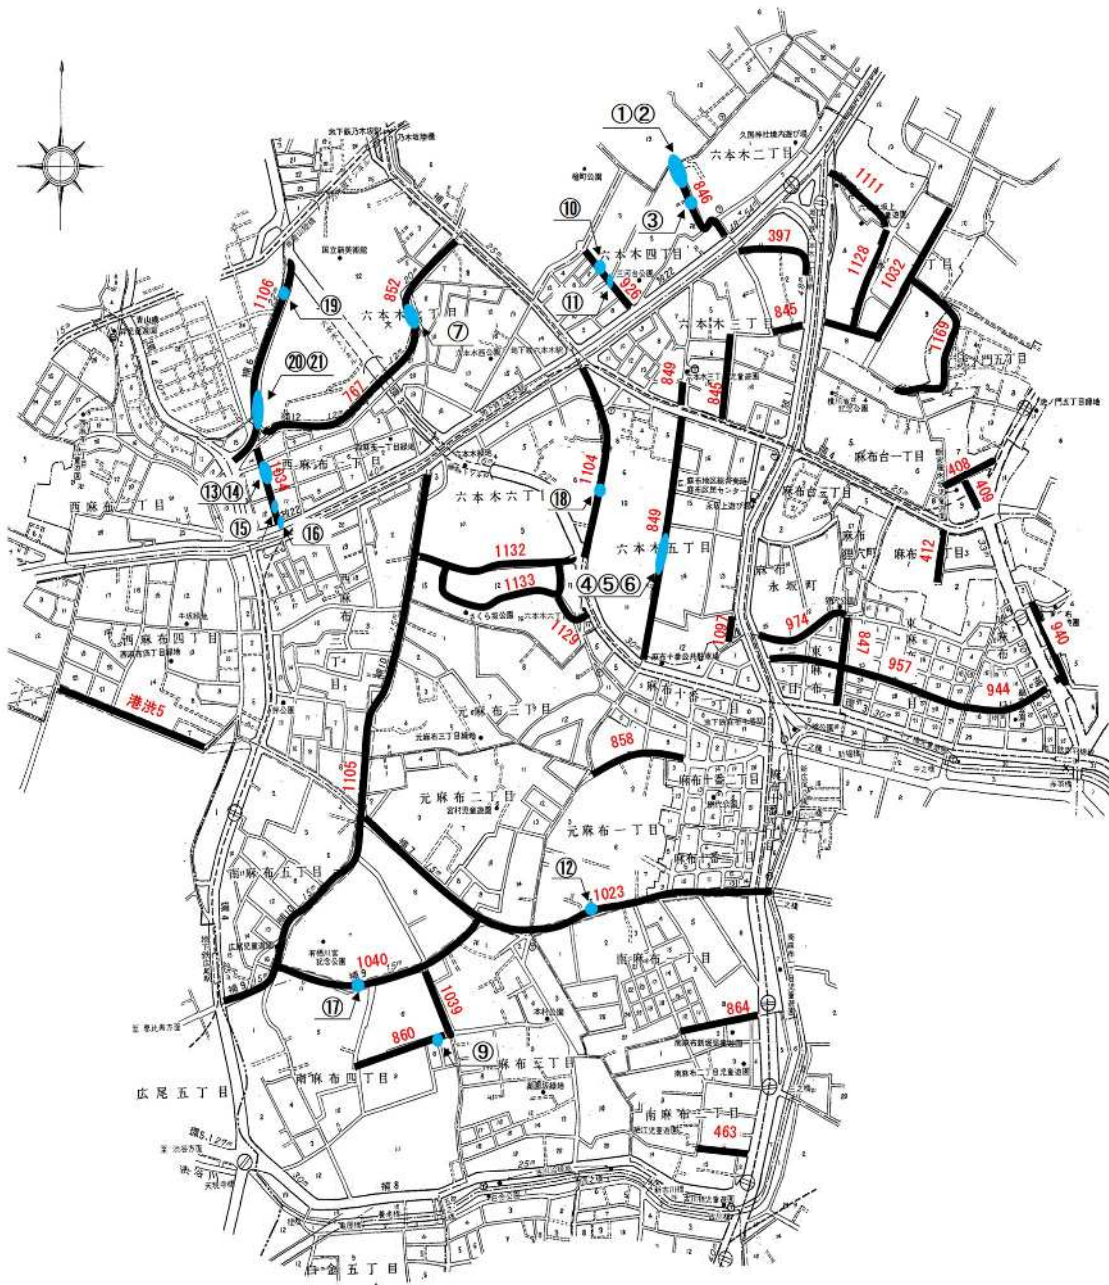
麻布地区総合支所の舗装（路面性状）点検結果

箇所	路線番号	距離標(自)	距離標(至)	区間長(m)	ひび割れ率(%)	わだち掘れ量(mm)	延長(m)	対応
①	846	0	20	20	33	1	60	R 5 補修予定
②	846	20	40	20	37	8		
③	846	60	80	20	34	1		
④	849	260	280	20	36	9	60	R 5 補修予定
⑤	849	280	300	20	55	9		
⑥	849	300	320	20	32	3		
⑦	852	220	240	20	50	3	25	R 3 補修予定
⑧	852	240	245	5	74	4		
⑨	860	200	220	20	31	4	20	R 3 補修予定
⑩	926	40	60	20	31	7	40	R 4 補修予定
⑪	926	80	100	20	36	7		
⑫	1023	600	620	20	31	3	20	R 2 補修予定
⑬	1034	40	60	20	34	3	70	R 2 補修予定
⑭	1034	60	80	20	31	3		
⑮	1034	140	160	20	41	3		
⑯	1034	180	190	10	41	8		
⑰	1040	200	220	20	33	3	20	R 8 補修予定
⑱	1104	300	320	20	31	3	20	R 6 補修予定
⑲	1106	40	60	20	31	2	60	R 7 補修予定
⑳	1106	300	320	20	70	6		
㉑	1106	320	340	20	49	10		
						計	395

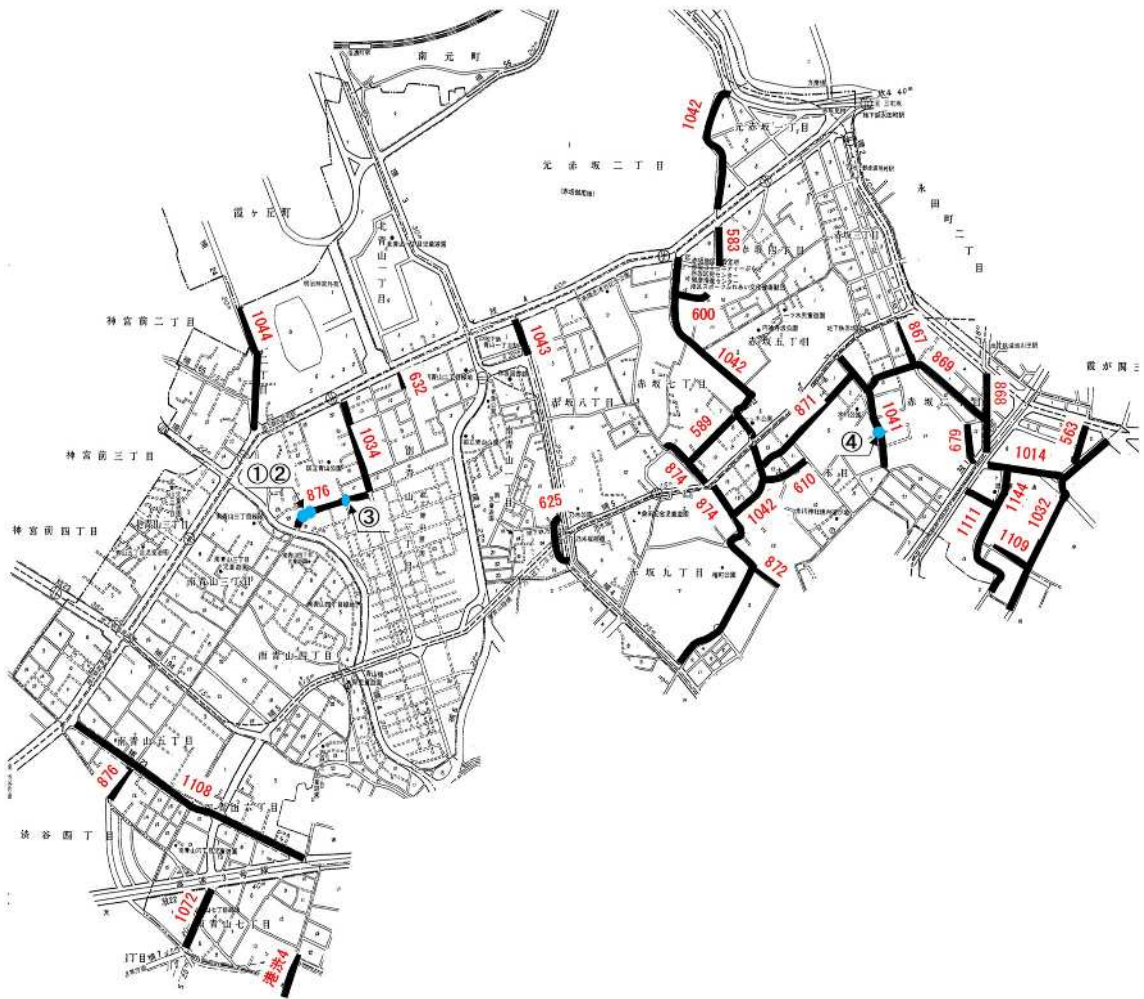
赤坂地区総合支所の舗装（路面性状）点検結果

箇所	路線番号	距離標(自)	距離標(至)	区間長(m)	ひび割れ率 (%)	わだち掘れ 量(mm)	延長(m)	対応
①	876	60	80	20	42	8	60	R 5 補修予定
②	876	80	100	20	32	15		
③	876	180	200	20	36	25		
④	1,041	240	260	20	31	4	20	R 6 補修予定
						計	80

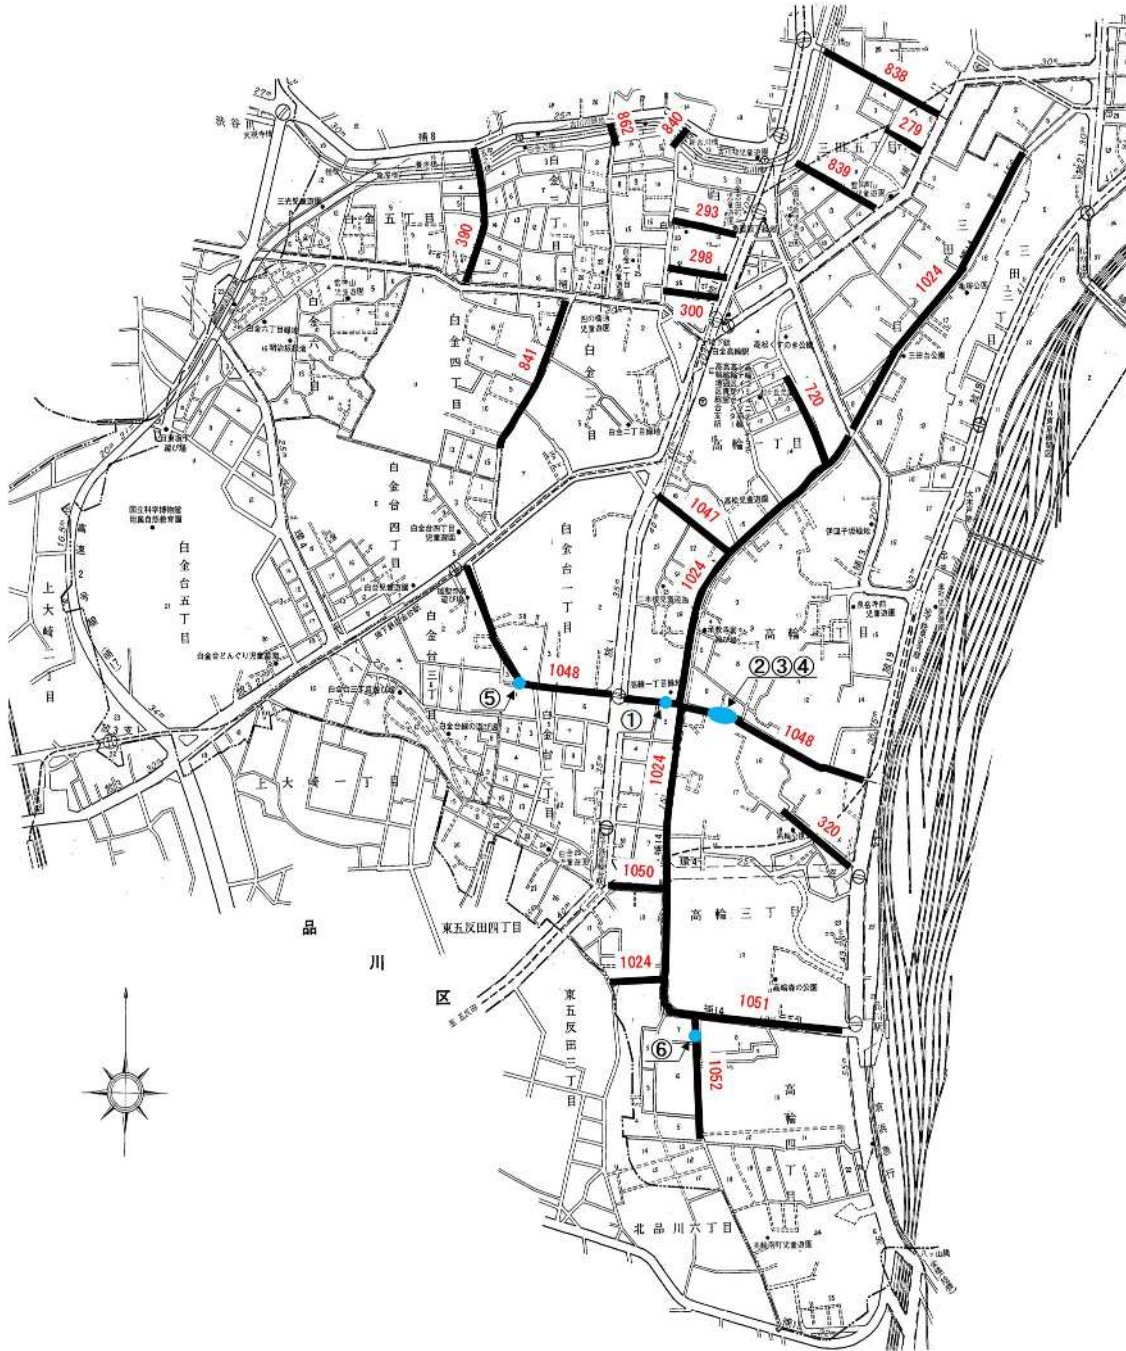
高輪地区総合支所の舗装（路面性状）点検結果

箇所	路線番号	距離標(自)	距離標(至)	区間長(m)	ひび割れ率 (%)	わだち掘れ 量(mm)	延長(m)	対応
①	1,048	100	120	20	31	15	100	補修済
②	1,048	220	240	20	47	4		R 6 補修予定
③	1,048	240	260	20	70	5		R 3 補修予定
④	1,048	260	280	20	55	9		R 3 補修予定
⑤	1,048	280	300	20	45	5	20	R 3 補修予定
⑥	1,052	20	40	20	30	10	20	R 3 補修予定
						計	120

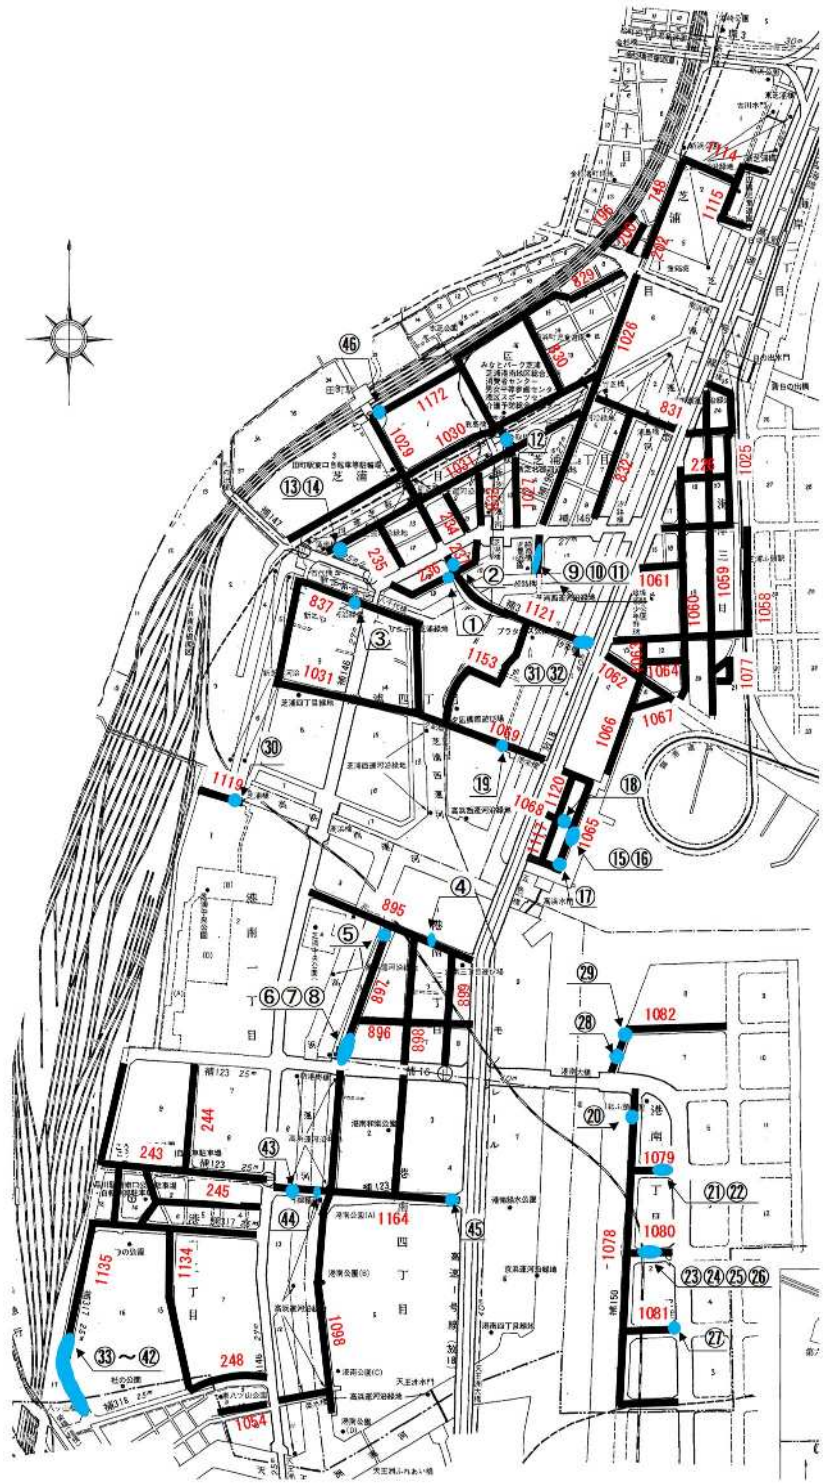
芝浦港南地区総合支所の舗装（路面性状）点検結果

箇所	路線番号	距離標(自)	距離標(至)	区間長(m)	ひび割れ率(%)	わだち掘れ量(mm)	延長(m)	対応
①	236	120	140	20	35	14	20	R 5 補修予定
②	237	40	55	15	36	6	15	R 5 補修予定
③	837	140	160	20	33	4	20	R 7 補修予定
④	895	300	320	20	34	2	20	補修済
⑤	897	0	20	20	32	6	80	補修済
⑥	897	260	280	20	60	1		※1
⑦	897	280	300	20	55	1		
⑧	897	300	320	20	36	3		
⑨	1026	20	40	20	59	6	55	R 8 補修予定
⑩	1026	40	60	20	45	12		
⑪	1026	60	75	15	44	2		
⑫	1027	30	40	10	31	5	10	R 7 補修予定
⑬	1031	460	470	10	33	1	20	R 3 補修予定
⑭	1031	470	480	10	31	1		
⑮	1065	200	220	20	32	5	60	※2
⑯	1065	220	240	20	38	5		
⑰	1065	280	300	20	45	3		
⑱	1068	60	75	15	35	4	15	
⑲	1069	220	240	20	30	3	20	R 7 補修予定
⑳	1078	20	40	20	38	6	20	R 2 補修予定
㉑	1079	80	100	20	35	3	25	R 4 補修予定
㉒	1079	100	105	5	51	11		
㉓	1080	20	40	20	37	4	65	R 2 補修予定
㉔	1080	40	60	20	39	4		
㉕	1080	60	80	20	36	4		
㉖	1080	120	125	5	43	3		
㉗	1081	120	140	20	36	8	20	R 6 補修予定
㉘	1082	40	60	20	41	3	40	R 5 補修予定
㉙	1082	80	100	20	37	3		
㉚	1119	80	100	20	40	3	20	※3
㉛	1121	340	360	20	63	7	35	補修済

㉜	1121	360	375	15	50	9		
㉝	1135	680	700	20	74	7	185	※4
㉞	1135	700	720	20	54	4		
㉟	1135	720	740	20	56	6		
㊱	1135	740	760	20	54	4		
㊲	1135	760	780	20	59	7		
㊳	1135	780	800	20	72	5		
㊴	1135	800	820	20	55	3		
㊵	1135	820	840	20	46	7		
㊶	1135	840	860	20	56	7		
㊷	1135	860	865	5	36	5		
㊸	1164	40	55	15	32	3	55	R 4 補修予定
㊹	1164	125	140	15	59	2		
㊺	1164	420	440	20	50	8		
㊻	1172	0	20	20	30	2	20	補修済
						計	740

※1、3 開発行為あり。事業者と工程及び補修範囲について調整予定。

※2 下水道局にて工事中。施工範囲については調整予定。

※4 JR東海にてリニア工事中。工程及び補修範囲について調整予定。

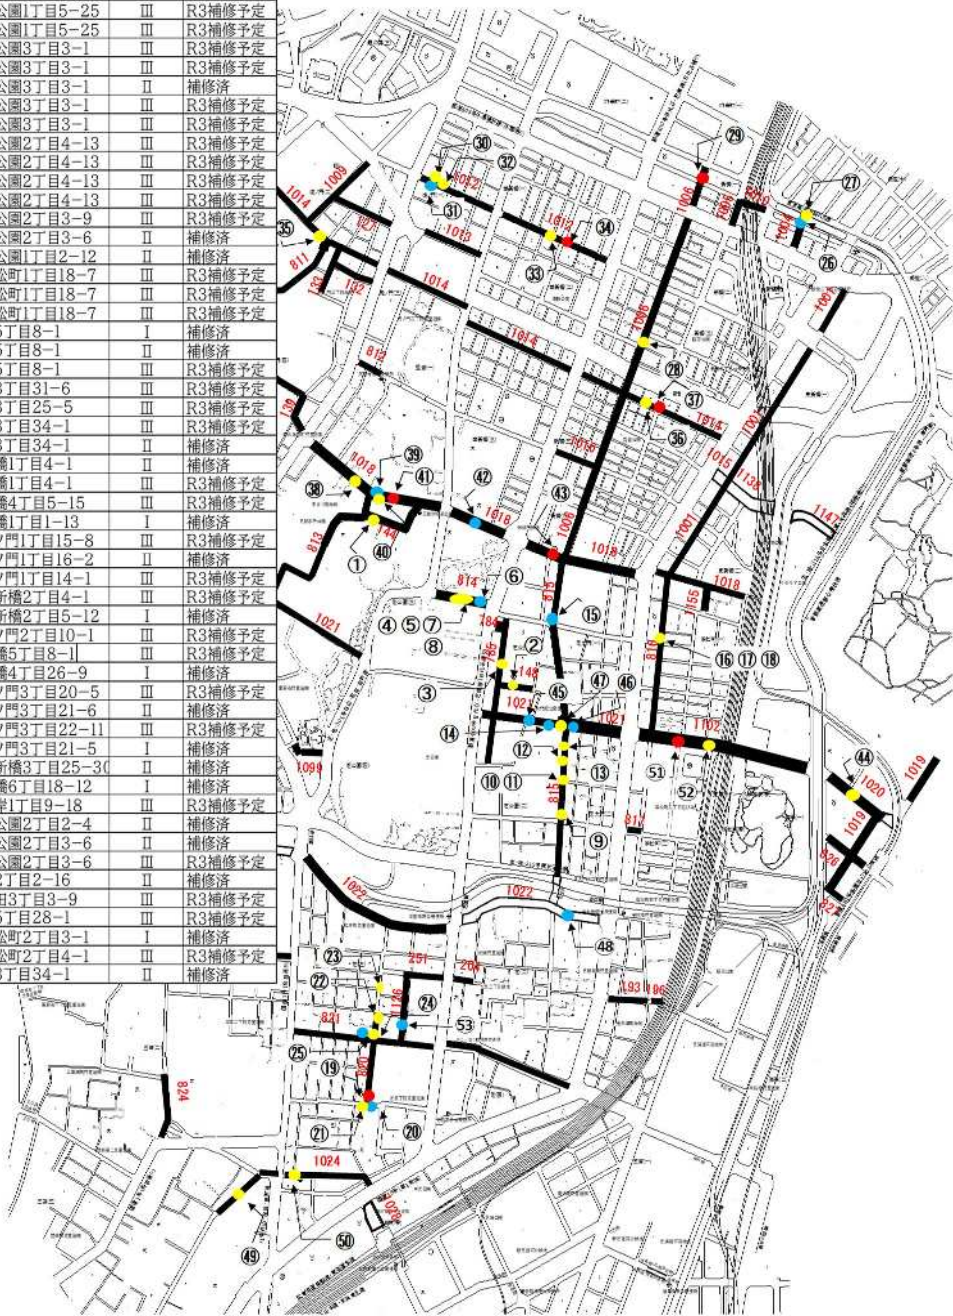
舗装（空洞）調査詳細結果及び対応状況 芝地区

箇所	地先名	陥没リスク	対応
①	港区虎ノ門3丁目22-10	Ⅲ	R3補修予定
②	港区芝公園1丁目5-25	Ⅲ	R3補修予定
③	港区芝公園1丁目5-25	Ⅲ	R3補修予定
④	港区芝公園3丁目3-1	Ⅲ	R3補修予定
⑤	港区芝公園3丁目3-1	Ⅲ	R3補修予定
⑥	港区芝公園3丁目3-1	Ⅱ	補修済
⑦	港区芝公園3丁目3-1	Ⅲ	R3補修予定
⑧	港区芝公園3丁目3-1	Ⅲ	R3補修予定
⑨	港区芝公園2丁目4-13	Ⅲ	R3補修予定
⑩	港区芝公園2丁目4-13	Ⅲ	R3補修予定
⑪	港区芝公園2丁目4-13	Ⅲ	R3補修予定
⑫	港区芝公園2丁目4-13	Ⅲ	R3補修予定
⑬	港区芝公園2丁目3-9	Ⅲ	R3補修予定
⑭	港区芝公園2丁目3-6	Ⅱ	補修済
⑮	港区芝公園1丁目2-12	Ⅱ	補修済
⑯	港区浜松町1丁目18-7	Ⅲ	R3補修予定
⑰	港区浜松町1丁目18-7	Ⅲ	R3補修予定
⑱	港区浜松町1丁目18-7	Ⅲ	R3補修予定
⑲	港区芝5丁目8-1	I	補修済
⑳	港区芝5丁目8-1	Ⅱ	補修済
㉑	港区芝5丁目8-1	Ⅲ	R3補修予定
㉒	港区芝3丁目31-6	Ⅲ	R3補修予定
㉓	港区芝3丁目25-5	Ⅲ	R3補修予定
㉔	港区芝3丁目34-1	Ⅲ	R3補修予定
㉕	港区芝3丁目34-1	Ⅱ	補修済
㉖	港区新橋1丁目4-1	Ⅱ	補修済
㉗	港区新橋1丁目4-1	Ⅲ	R3補修予定
㉘	港区新橋4丁目5-15	Ⅲ	R3補修予定
㉙	港区新橋1丁目1-13	I	補修済
㉚	港区虎ノ門1丁目15-8	Ⅲ	R3補修予定
㉛	港区虎ノ門1丁目16-2	Ⅱ	補修済
㉜	港区虎ノ門1丁目14-1	Ⅲ	R3補修予定
㉝	港区西新橋2丁目4-1	Ⅲ	R3補修予定
㉞	港区西新橋2丁目5-12	I	補修済
㉟	港区虎ノ門2丁目10-1	Ⅲ	R3補修予定
㊱	港区新橋5丁目8-11	Ⅲ	R3補修予定
㊲	港区新橋4丁目26-9	I	補修済
㊳	港区虎ノ門3丁目20-5	Ⅲ	R3補修予定
㊴	港区虎ノ門3丁目21-6	Ⅱ	補修済
㊵	港区虎ノ門3丁目22-11	Ⅲ	R3補修予定
㊶	港区虎ノ門3丁目21-5	I	補修済
㊷	港区西新橋3丁目25-30	Ⅱ	補修済

㊸	港区新橋6丁目18-12	I	補修済
㊹	港区海岸1丁目9-18	Ⅲ	R3補修予定
㊺	港区芝公園2丁目2-4	Ⅱ	補修済
㊻	港区芝公園2丁目3-6	Ⅱ	補修済
㊼	港区芝公園2丁目3-6	Ⅲ	R3補修予定
㊽	港区芝2丁目2-16	Ⅱ	補修済
㊾	港区三田3丁目3-9	Ⅲ	R3補修予定
㊿	港区芝5丁目28-1	Ⅲ	R3補修予定
1	港区浜松町2丁目3-1	I	補修済
2	港区浜松町2丁目4-1	Ⅲ	R3補修予定
3	港区芝3丁目34-1	Ⅱ	補修済

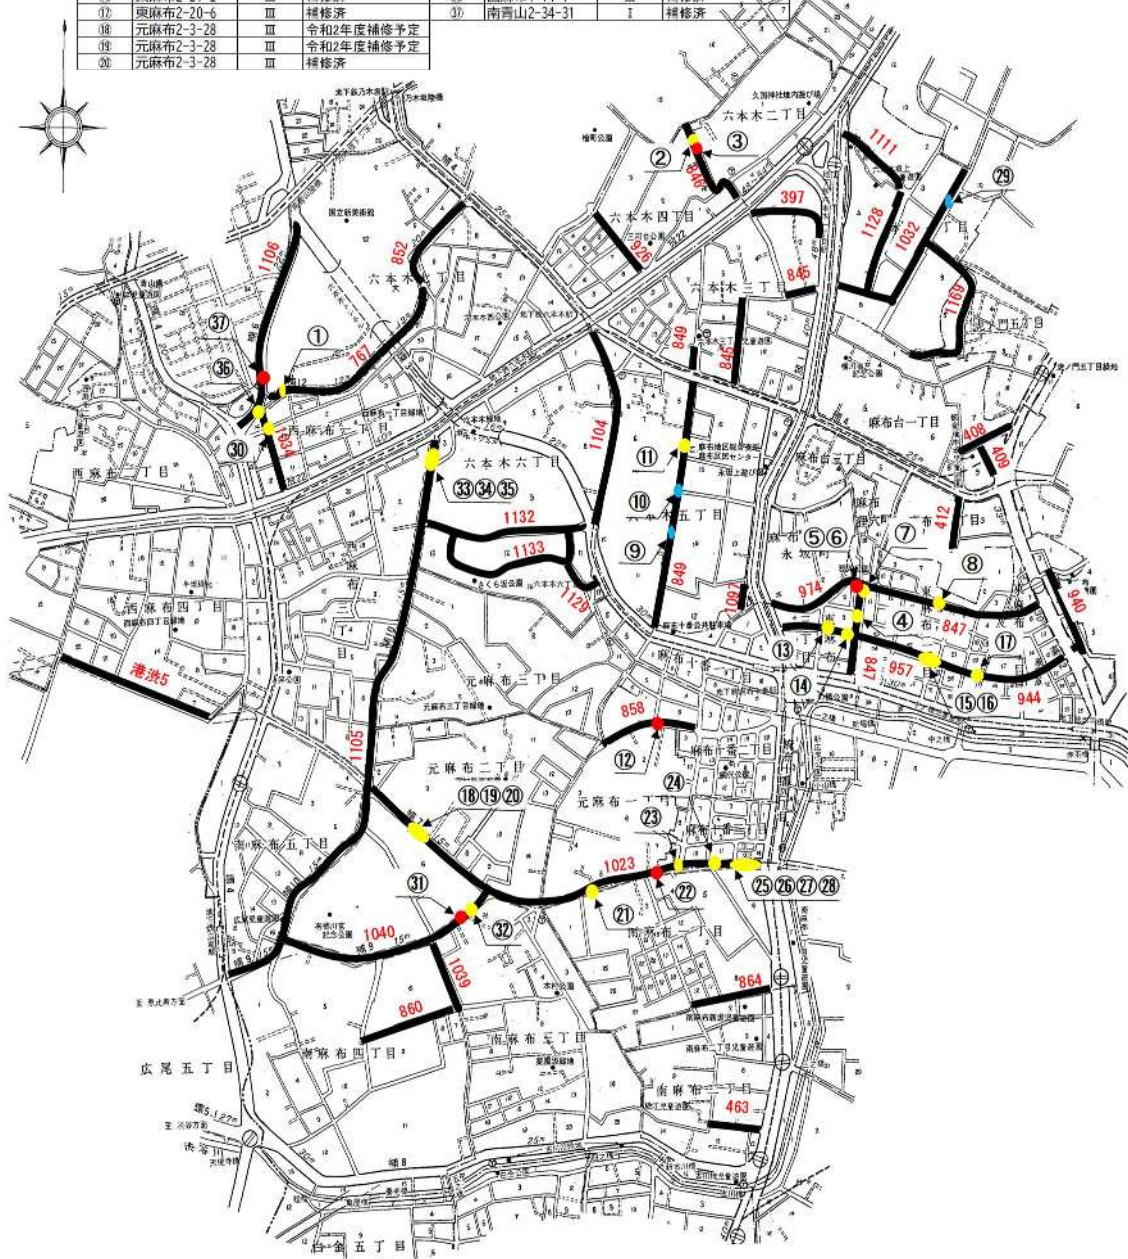
麻布地区

箇所	地先	陥没リスク	対応	箇所	地先	陥没リスク	対応
①	六本木7-23-17	Ⅲ	令和2年度補修予定	⑩	南麻布1-2-2	Ⅲ	補修済
②	六本木4-2-2	Ⅲ	補修済	⑪	南麻布1-4-2	Ⅰ	補修済
③	六本木4-2-2	Ⅰ	補修済	⑫	麻布十番3-9-5	Ⅲ	令和2年度補修予定
④	東麻布3-3-6	Ⅲ	補修済	⑬	麻布十番3-11-11	Ⅲ	令和2年度補修予定
⑤	東麻布3-1-2	Ⅲ	補修済	⑭	麻布十番3-13-5	Ⅲ	令和2年度補修予定
⑥	東麻布3-1-2	Ⅰ	補修済	⑮	麻布十番3-13-4	Ⅲ	令和2年度補修予定
⑦	東麻布2-11-1	Ⅲ	補修済	⑯	麻布十番3-13-2	Ⅲ	令和2年度補修予定
⑧	東麻布2-15-2	Ⅲ	補修済	⑰	南麻布1-6-8	Ⅲ	令和2年度補修予定
⑨	六本木5-14-35	Ⅱ	補修済	⑱	六本木1-2-3-29	Ⅱ	補修済
⑩	六本木5-15-17	Ⅲ	補修済	⑳	西麻布1-10-14	Ⅲ	補修済
⑪	六本木5-16-45	Ⅲ	補修済	㉑	南麻布3-5-53	Ⅰ	補修済
⑫	麻布十番2-8-14	Ⅰ	補修済	㉒	南麻布3-1-15	Ⅲ	補修済
⑬	東麻布3-3-13	Ⅲ	補修済	㉓	六本木6-3-1	Ⅲ	補修済
⑭	東麻布3-6-5	Ⅲ	補修済	㉔	六本木6-3-1	Ⅲ	補修済
⑮	東麻布2-26-6	Ⅲ	補修済	㉕	六本木6-3-1	Ⅲ	補修済
⑯	東麻布2-27-2	Ⅲ	補修済	㉖	西麻布1-14-1	Ⅲ	補修済
⑰	東麻布2-20-6	Ⅲ	補修済	㉗	南青山2-34-31	Ⅰ	補修済
⑱	元麻布2-3-28	Ⅲ	令和2年度補修予定				
⑲	元麻布2-3-28	Ⅲ	令和2年度補修予定				
⑳	元麻布2-3-28	Ⅲ	補修済

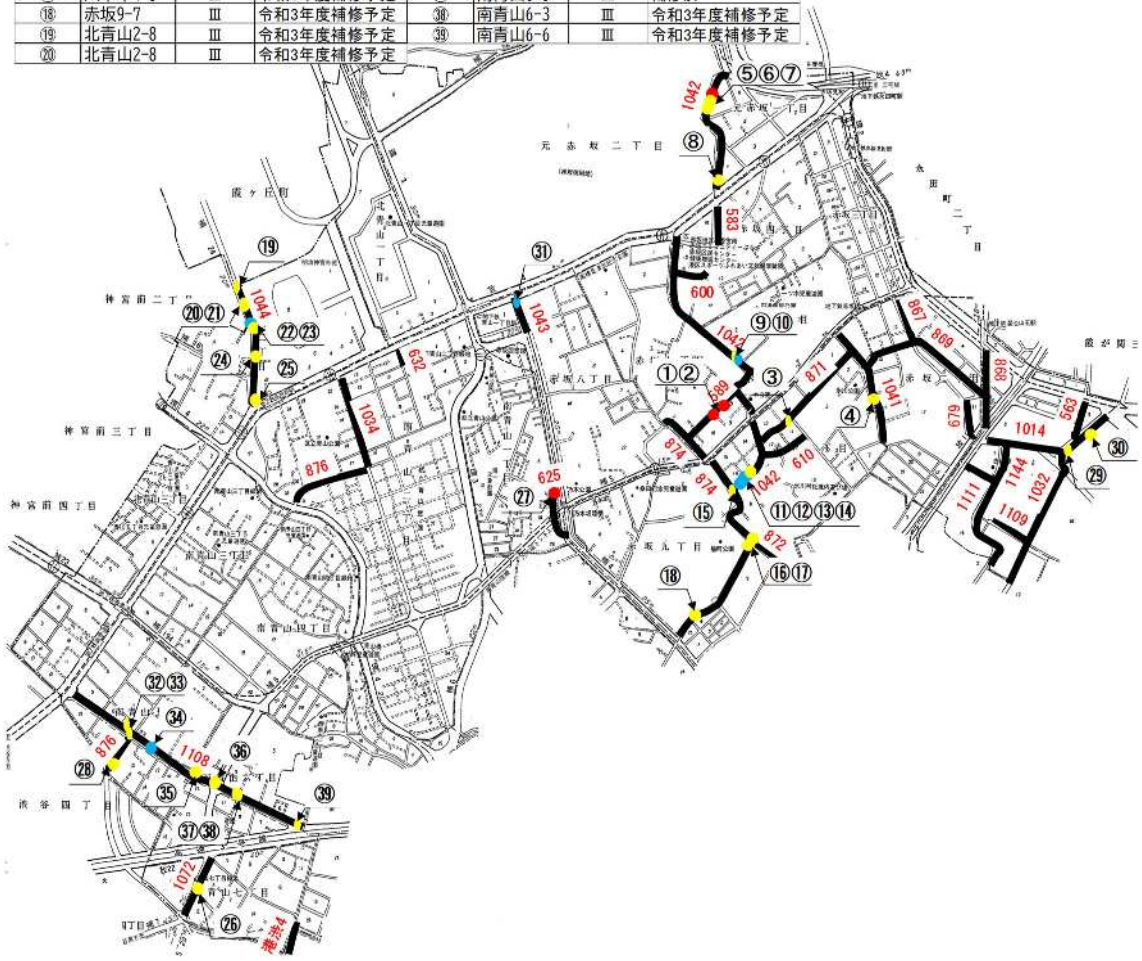
赤坂地区

箇所	地先	陥没リスク	対応	箇所	地先	陥没リスク	対応
①	赤坂7-6	I	補修済	⑳	北青山2-8	III	令和3年度補修予定
②	赤坂7-6	I	補修済	㉑	北青山2-8	II	令和2年度補修予定
③	赤坂6-11	III	令和3年度補修予定	㉒	北青山2-8	III	令和3年度補修予定
④	赤坂6-6	III	令和3年度補修予定	㉓	北青山2-9	III	令和3年度補修予定
⑤	元赤坂1-7	I	補修済	㉔	北青山2-7	III	令和3年度補修予定
⑥	元赤坂1-7	III	令和3年度補修予定	㉕	南青山7-4	III	令和3年度補修予定
⑦	元赤坂1-7	III	令和3年度補修予定	㉖	南青山1-25	I	補修済
⑧	元赤坂2-1	III	令和3年度補修予定	㉗	南青山5-11	III	補修済
⑨	赤坂5-2	III	令和3年度補修予定	㉘	赤坂1-9	III	補修済
⑩	赤坂5-2	II	令和2年度補修予定	㉙	赤坂1-2	III	令和3年度補修予定
⑪	赤坂6-16	III	令和3年度補修予定	㉚	南青山1-1	II	令和2年度補修予定
⑫	赤坂6-16	II	補修済	㉛	南青山5-7	III	令和3年度補修予定
⑬	赤坂6-16	II	令和2年度補修予定	㉜	南青山5-11	III	補修済
⑭	赤坂6-16	II	令和2年度補修予定	㉝	南青山5-12	II	令和2年度補修予定
⑮	赤坂6-19	III	令和3年度補修予定	㉞	南青山6-2	III	補修済
⑯	赤坂6-19	III	令和3年度補修予定	㉟	南青山6-2	III	令和3年度補修予定
⑰	六本木4-3	III	令和3年度補修予定	㊱	南青山6-3	III	補修済
⑱	赤坂9-7	III	令和3年度補修予定	㊲	南青山6-3	III	令和3年度補修予定
㉑	北青山2-8	III	令和3年度補修予定	㊳	南青山6-6	III	令和3年度補修予定
㉒	北青山2-8	III	令和3年度補修予定

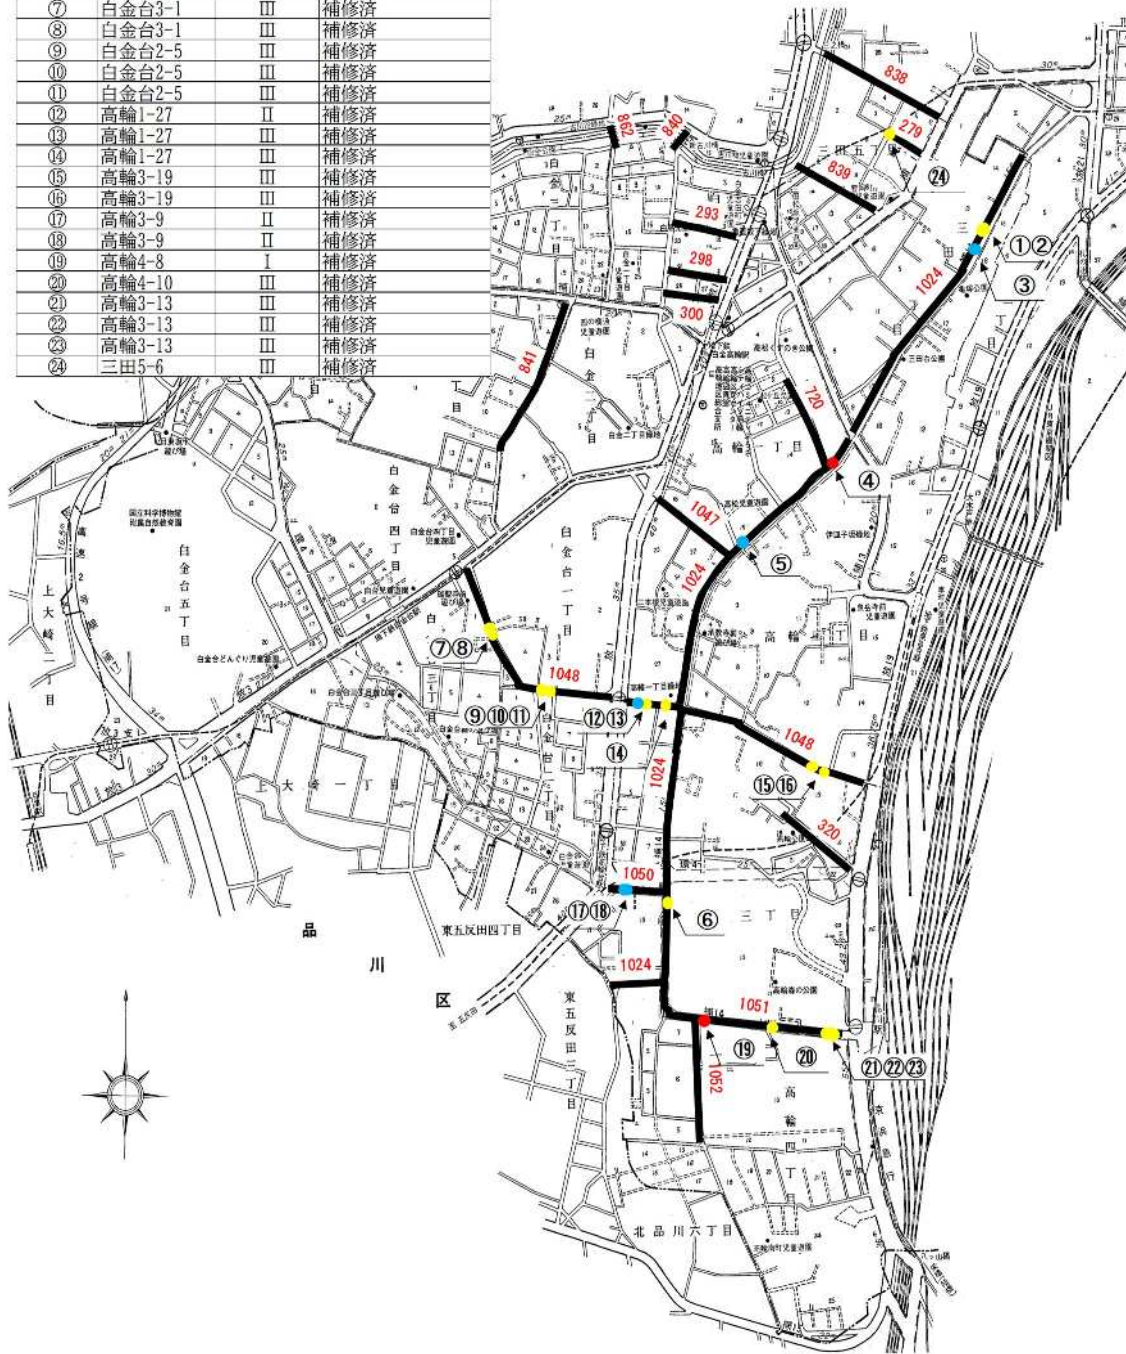
高輪地区

箇所	地先名	陥没リスク	対応
①	三田4-15	Ⅲ	補修済
②	三田4-15	Ⅲ	補修済
③	三田4-16	Ⅱ	補修済
④	高輪2-1	Ⅰ	補修済
⑤	高輪2-2	Ⅱ	補修済
⑥	高輪3-10	Ⅲ	補修済
⑦	白金台3-1	Ⅲ	補修済
⑧	白金台3-1	Ⅲ	補修済
⑨	白金台2-5	Ⅲ	補修済
⑩	白金台2-5	Ⅲ	補修済
⑪	白金台2-5	Ⅲ	補修済
⑫	高輪1-27	Ⅱ	補修済
⑬	高輪1-27	Ⅲ	補修済
⑭	高輪1-27	Ⅲ	補修済
⑮	高輪3-19	Ⅲ	補修済
⑯	高輪3-19	Ⅲ	補修済
⑰	高輪3-9	Ⅱ	補修済
⑱	高輪3-9	Ⅱ	補修済
⑲	高輪4-8	Ⅰ	補修済
⑳	高輪4-10	Ⅲ	補修済
㉑	高輪3-13	Ⅲ	補修済
㉒	高輪3-13	Ⅲ	補修済
㉓	高輪3-13	Ⅲ	補修済
㉔	三田5-6	Ⅲ	補修済

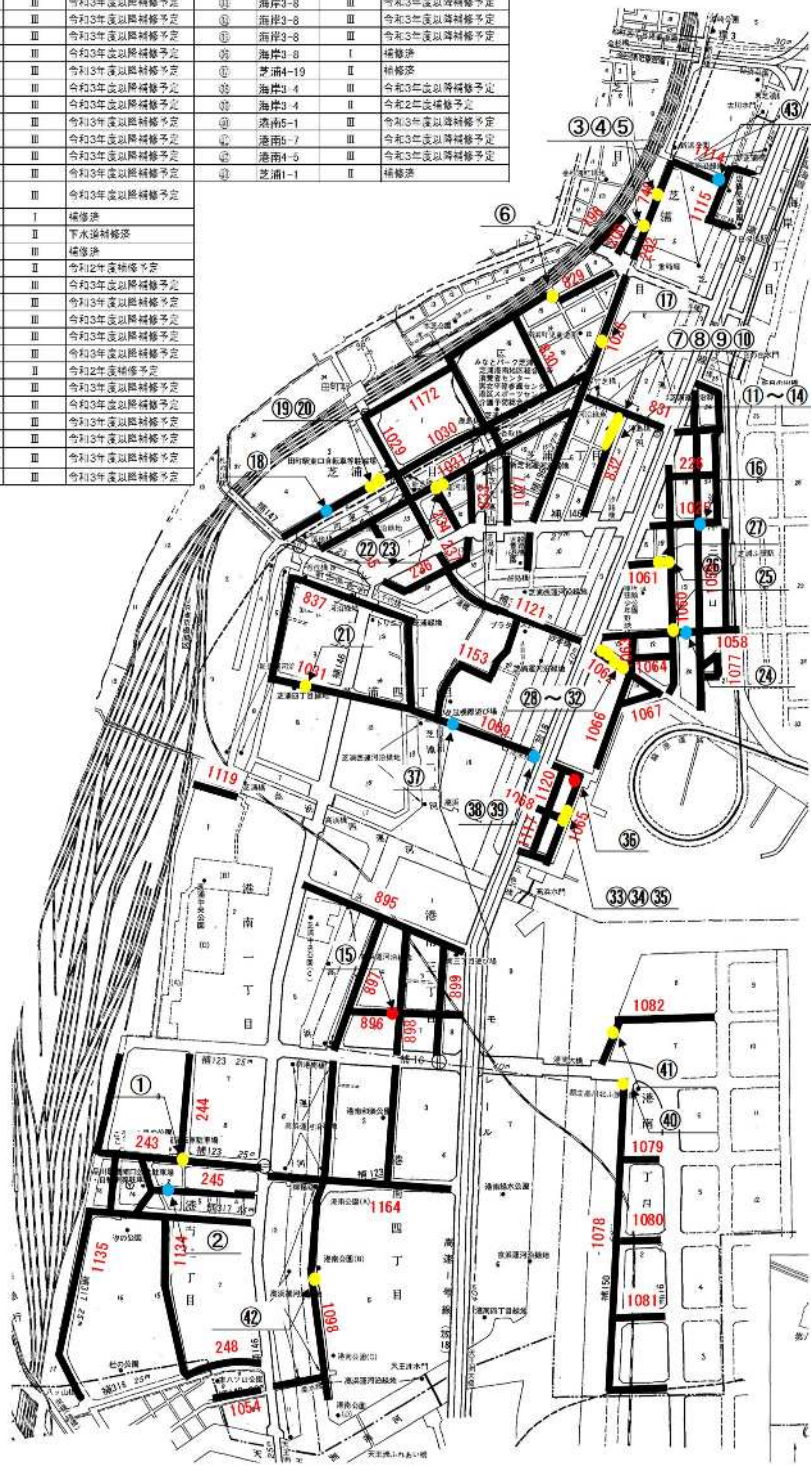
芝浦港南地区

箇所	地名	陥没リスク	対応	箇所	地名	陥没リスク	対応
①	港南2-3	Ⅲ	令和3年度以降補修予定	①	海岸3-9	Ⅲ	令和3年度以降補修予定
②	港南2-2	Ⅱ	補修済	②	海岸3-9	Ⅲ	令和3年度以降補修予定
③	芝浦1-4	Ⅲ	令和3年度以降補修予定	③	海岸3-8	Ⅲ	令和3年度以降補修予定
④	芝浦1-4	Ⅲ	令和3年度以降補修予定	④	海岸3-8	Ⅲ	令和3年度以降補修予定
⑤	芝浦1-3	Ⅲ	令和3年度以降補修予定	⑤	海岸3-8	Ⅲ	令和3年度以降補修予定
⑥	芝浦1-9	Ⅲ	令和3年度以降補修予定	⑥	海岸3-8	Ⅰ	補修済
⑦	芝浦2-4	Ⅲ	令和3年度以降補修予定	⑦	芝浦4-19	Ⅱ	補修済
⑧	芝浦2-4	Ⅲ	令和3年度以降補修予定	⑧	海岸3-4	Ⅲ	令和3年度以降補修予定
⑨	芝浦2-4	Ⅲ	令和3年度以降補修予定	⑨	海岸3-4	Ⅱ	令和2年度補修予定
⑩	芝浦2-4	Ⅲ	令和3年度以降補修予定	⑩	港南5-1	Ⅲ	令和3年度以降補修予定
⑪	芝浦2-4	Ⅲ	令和3年度以降補修予定	⑪	港南5-7	Ⅲ	令和3年度以降補修予定
⑫	芝浦2-4	Ⅲ	令和3年度以降補修予定	⑫	港南4-5	Ⅲ	令和3年度以降補修予定
⑬	芝浦2-4	Ⅲ	令和3年度以降補修予定	⑬	芝浦1-1	Ⅱ	補修済
⑭	芝浦2-4	Ⅲ	令和3年度以降補修予定				
⑮	港南3-4	Ⅰ	補修済				
⑯	海岸3-23	Ⅱ	下水道補修済				
⑰	芝浦1-12	Ⅲ	補修済				
⑱	芝浦3-5	Ⅱ	令和12年度補修予定				
⑲	芝浦3-5	Ⅲ	令和3年度以降補修予定				
⑳	芝浦3-5	Ⅲ	令和3年度以降補修予定				
㉑	芝浦4-9	Ⅲ	令和3年度以降補修予定				
㉒	芝浦3-9	Ⅲ	令和3年度以降補修予定				
㉓	芝浦3-9	Ⅲ	令和3年度以降補修予定				
㉔	海岸3-20	Ⅲ	令和2年度補修予定				
㉕	海岸3-14	Ⅲ	令和3年度以降補修予定				
㉖	海岸3-16	Ⅲ	令和3年度以降補修予定				
㉗	海岸3-16	Ⅲ	令和3年度以降補修予定				
㉘	海岸3-13	Ⅲ	令和3年度以降補修予定

㉙	海岸3-13	Ⅲ	令和3年度以降補修予定				
㉚	海岸3-13	Ⅲ	令和3年度以降補修予定

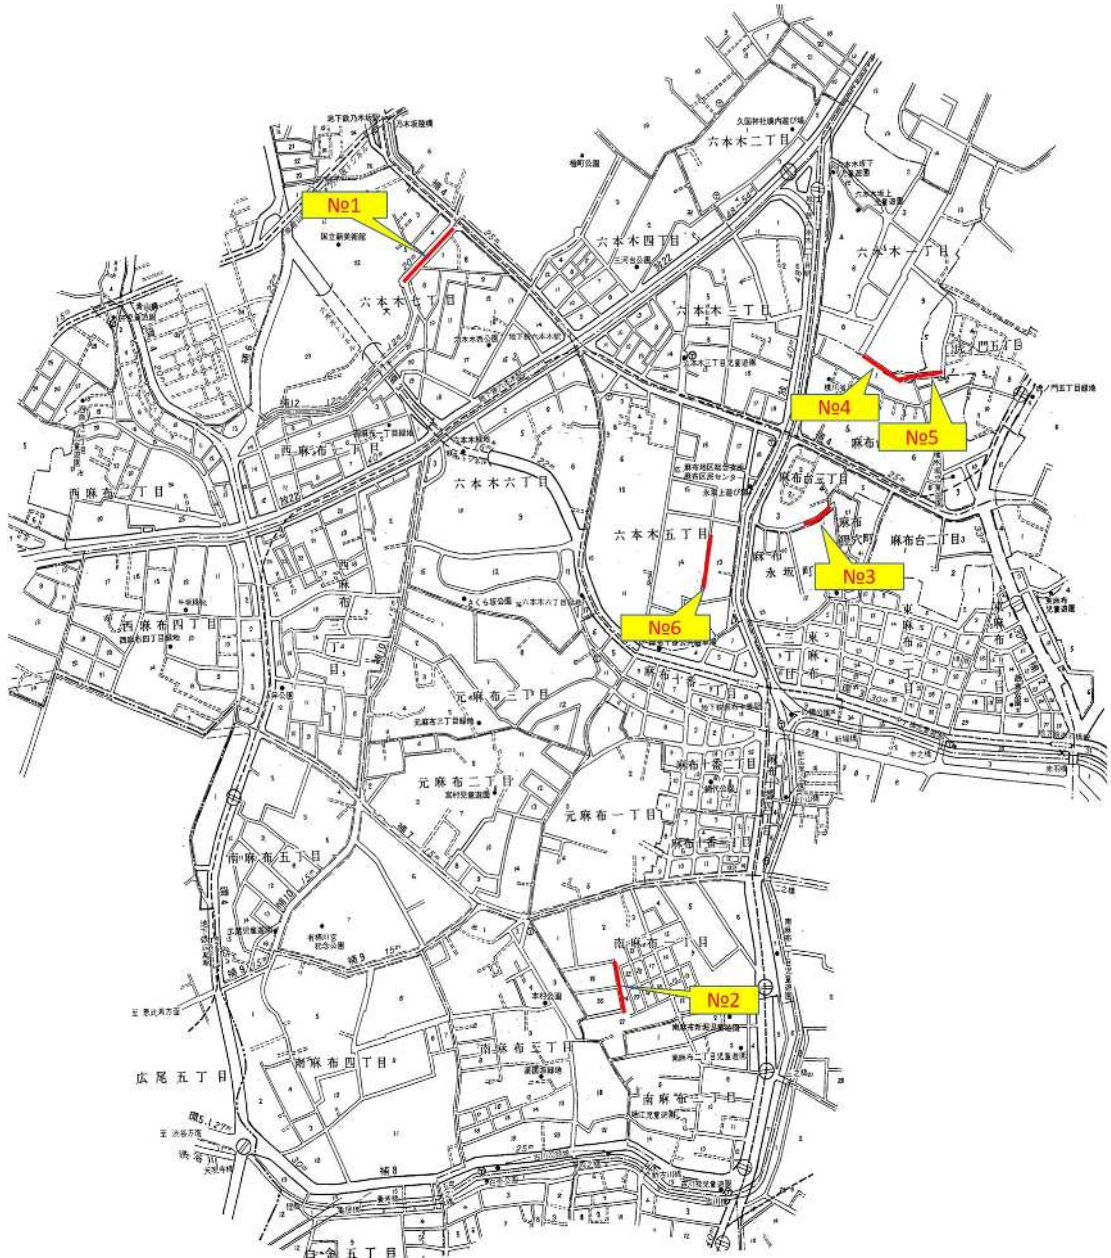
土木構造物（擁壁）点検箇所図 麻布地区総合支所

整理番号	所在地	構造	延長 m	高さ m	判定区分	対応状況
1	六本木七丁目7番先	RC	112	2.5	I	—
2	南麻布一丁目24番先	RC	115	8.7	Ⅲ	擁壁表面の応急処置
3	麻布台三丁目3番先	石積	15	3.3	Ⅱ	—
4	麻布台一丁目1番先	石積	75	2.7	Ⅲ	経過観察中
5	虎ノ門五丁目7番先	RC	113	6	Ⅱ	—
6	六本木五丁目13番先	RC	20	4.5	I	—

南麻布一丁目の擁壁については、応急処置として今年度擁壁表面の補修工事を行っています。今後設計委託、地元調整等を行い、令和4年度から本格的な改修工事を行う予定です。

麻布台一丁目の擁壁については、市街地再開発事業の区域と隣接しており、区と開発事業者双方で日常観察を行っており、令和4年度に市街地再開発事業において埋戻しを行うため、高低差が解消される予定です。

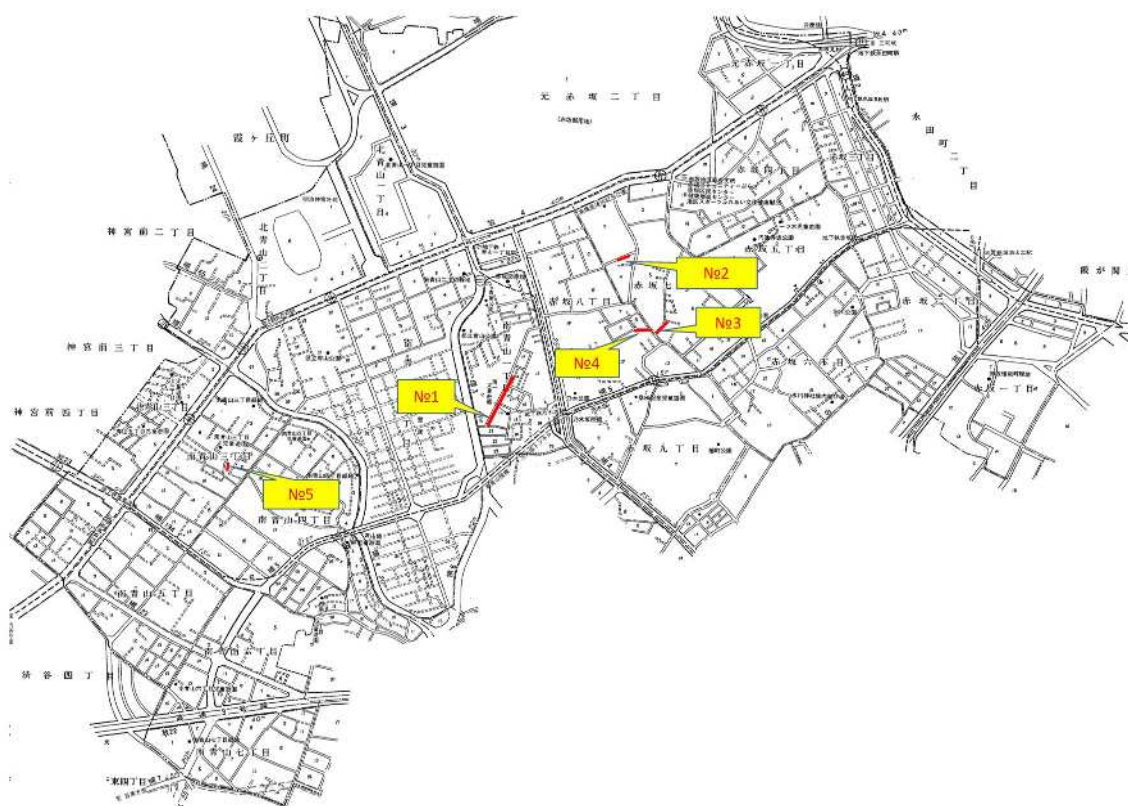
土木構造物（擁壁）点検箇所図 赤坂地区総合支所

整理番号	所在地	構造	延長 m	高さ m	判定区分	対応状況
1	南青山一丁目12番先	RC	147.1	1.06~2.52	Ⅱ	—
2	赤坂七丁目4番先	石積	23.9	3.65~4.30	Ⅱ	—
3	赤坂七丁目6番先	RC・石積	21.2	0.18~3.3	Ⅱ	—
4	赤坂八丁目12番先	RC	29.5	0.2~3.0	Ⅱ	—
5	南青山三丁目7番先	石積	15.2	1.15~2.03	Ⅱ	—

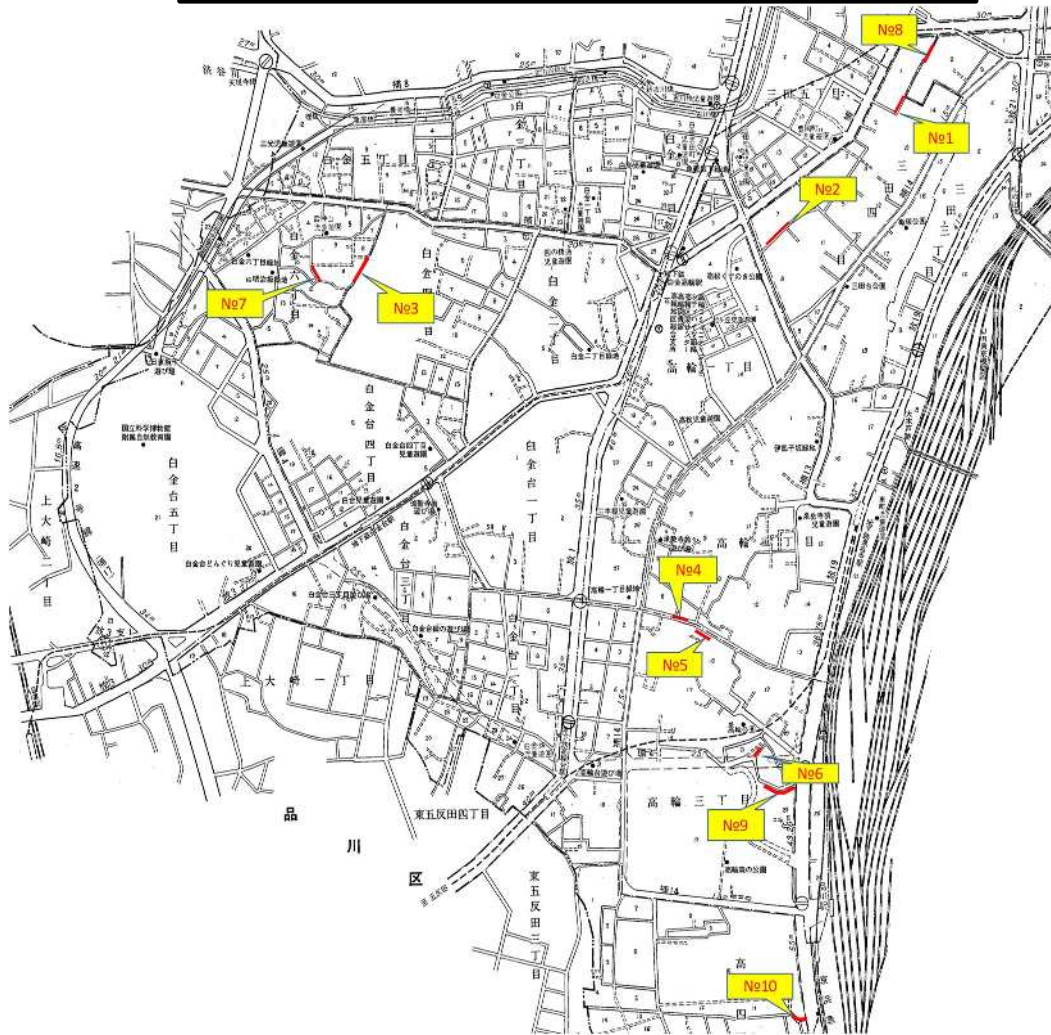
土木構造物（擁壁）点検箇所図 高輪地区総合支所

整理番号	所在地	構造	延長 m	高さ m	判定区分	対応状況
1	三田四丁目1番先	RC・石積	56.2	0~4.7	Ⅲ	擁壁上部の応急処置
2	三田四丁目7番先	RC	61.5	0.65~3.16	Ⅱ	—
3	白金六丁目11番先から12番先まで	RC	65.4	0.68~4.9	Ⅱ	—
4	高輪二丁目6番先から7番先まで	RC	53.4	3.2~4.16	Ⅱ	—
5	高輪三丁目16番先	RC	31.7	2.7~3.65	Ⅲ	詳細点検を実施中
6	高輪三丁目21番先	RC	25.3	0.3~3.9	Ⅱ	—
7	白金六丁目11番先	RC・ブロック積 複合	44.7	0.2~4.2	Ⅱ	—
8	三田四丁目1番先	RC	21.4	0.5~3.0	Ⅱ	—
9	高輪三丁目23番先	RC	37.5	1.0~3.5	Ⅱ	—
10	高輪四丁目11番先	RC	22.1	1.5~4.0	Ⅰ	—

三田四丁目の擁壁については、応急処置として、擁壁上部の補強工事を行いました。令和2年度中に改修工事に関する設計を行い、令和3年度に改修工事を行う予定です。

高輪三丁目の擁壁については、現在詳細点検を実施しています。

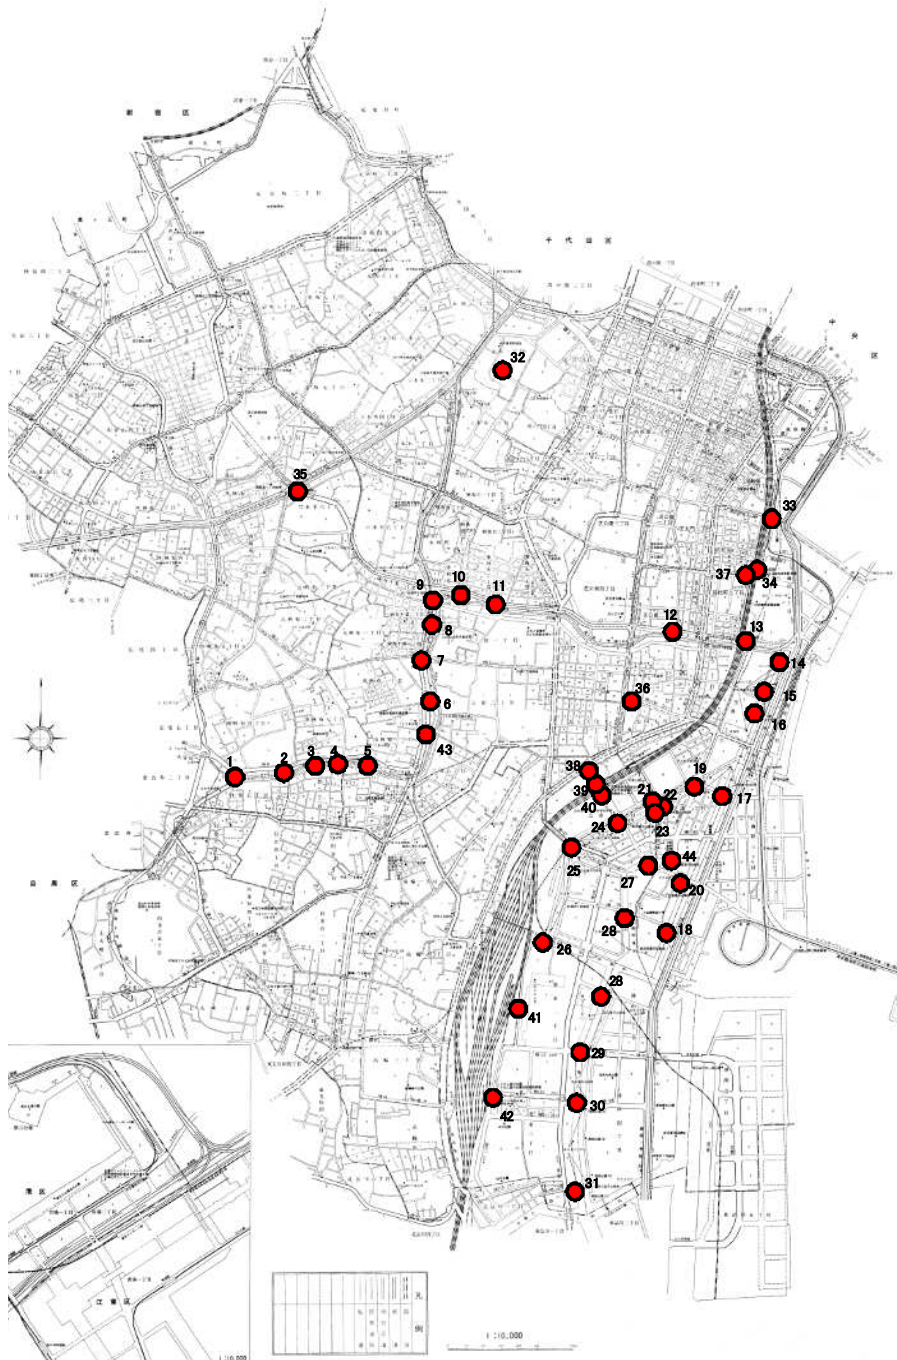
点検対象橋りょう位置図

No.	橋 梁 名	種 別	健全度 (国土交通省) (今回点検)	総合評価 (建設局) (今回点検)	
1	狸橋	道路橋	II	A	
2	五之橋	道路橋	III	B	アンカーボルト破断 遊間異常 (緊急性を要する損傷ではないと判断)
3	白金公園橋	公園、緑地、児童遊園内の橋りょう及びデッキ	II	B	高欄ボルトの脱着 橋台・舗装・伸縮装置に軽微な損傷
4	四之橋	道路橋	II	B	床版に剥離・鉄筋露出 橋台一部でうき 地覆でひび割れ
5	新古川橋	道路橋	II	B	損傷は比較的軽微 照明設備のボルト脱着
6	南麻布一丁目児童遊園橋	公園、緑地、児童遊園内の橋りょう及びデッキ	II	B	支承モルタルの欠損 舗装全体に凹凸
7	二之橋	道路橋	II	A	
8	小山橋	道路橋	II	C	主桁ボルトの脱着 床版の鉄筋露出 橋台のひび割れ 支承部の腐食
9	一之橋	道路橋	II	A	
10	新堀橋	道路橋	III	C	主桁下フランジ腐食⇒断面欠損 小(進行)
11	中之橋	道路橋	II	A	
12	将監橋	道路橋	III	B	支承モルタル欠損
13	新浜橋	道路橋	II	C	各部分に軽微な腐食と剥離 鉄筋露出
14	東芝浦橋	道路橋	I	C	支承モルタルひび割れ 舗装ひび割れ
15	新芝浦橋	道路橋	I	B	軽微な損傷
16	末広橋	道路橋	II	A	支承の腐食 支承ボルトのゆるみ 高欄の鉄筋腐食
17-1	浦島橋(車道橋)	道路橋	II	C	主桁の変形
17-2	浦島橋(北側歩道橋)	道路橋	I	A	
17-3	浦島橋(南側歩道橋)	道路橋	I	A	排水施設の腐食
18	港栄橋	道路橋	II	C	床版の鉄筋露出 橋脚のひび割れ
19	竹芝橋	道路橋	II	D	支承の破断 床版の鉄筋露出 橋台のひびわれ
20	汐彩橋	道路橋	I	A	
21	鹿島橋	道路橋	I	A	
22	香取橋	道路橋	II	A	照明ボルト脱着
23	霞橋	道路橋	II	C	橋台の鉄筋露出
24	新芝橋	道路橋	II	B	支承モルタルのひび割れ 伸縮装置のひび割れ 照明のボルト脱着
25	百代橋	道路橋	I	B	軽微な損傷
26	芝浦橋	道路橋	II	C	橋台のひびわれ 支承の腐食

27-1	渚橋(Bライン南側)	道路橋	I	B	支承の腐食
27-2	渚橋(Aライン北側)	道路橋	II	B	軽微な損傷
28	夕風橋	道路橋	I	A	
29	浜路橋	道路橋	I	C	支承モルタルのひび割れ
30	御橋橋	道路橋	I	C	橋台のひび割れ 親柱のひび割れ 伸縮装置の腐食
31-1	栗水橋(車道橋)	道路橋	II	B	主桁ボルトの脱着
31-2	栗水橋(歩道橋)	道路橋	II	D	支承の腐食 高欄の腐食 床版の腐食
32	赤坂一丁目陸橋	道路橋	II	C	主桁、橋台、橋脚に剥離・鉄筋露出 高欄に欠損変形
33	東新橋一丁目歩道橋	歩道橋、ペDESTリアンデッキ	II	B	床版の遊離石灰、橋脚の剥離・鉄筋露出、舗装・地覆の欠損
34	浜松町北口交通広場上空デッキ	歩道橋、ペDESTリアンデッキ	I	A	
35	環3デッキ	公園、緑地、児童遊園内の橋りょう及びデッキ	II	B	主桁の腐食、橋台・地覆に剥離・鉄筋露出
36	芝二・四丁目歩道橋	歩道橋、ペDESTリアンデッキ	II	D	主桁、横桁の変形、舗装(蹴上げ)の腐食
37	浜松町北口歩道橋	歩道橋、ペDESTリアンデッキ	I	A	地覆の腐食と舗装タイルのひびわれ →舗装タイルの欠損と手摺のずれ(主要部材以外の損傷)
38	田町駅西口歩道橋	歩道橋、ペDESTリアンデッキ	II	B	主桁、縦桁、床版、伸縮装置、照明設備に腐食 地覆にひび割れ 照明設備と高欄にぬじ脱着
39	田町駅東西自由通路	公園、緑地、児童遊園内の橋りょう及びデッキ	I	A	舗装タイルのひびわれ →高欄の破断と舗装タイルのひびわれ(主要部材以外の損傷)
40	田町駅東口ペDESTリアンデッキ	歩道橋、ペDESTリアンデッキ	III	B	橋脚の舗装境界部に腐食→小断面欠損
41	芝浦中央公園橋	公園、緑地、児童遊園内の橋りょう及びデッキ	I	A	地覆ひびわれ→地覆ひびわれほか(主要部材以外の損傷)
42	品川駅港南口ペDESTリアンデッキ	歩道橋、ペDESTリアンデッキ	II	C	主桁、横桁、縦桁、床版、地覆に腐食 舗装・伸縮装置に欠損
43	三之橋	道路橋	II	A	
44	船路橋	公園、緑地、児童遊園内の橋りょう及びデッキ	I	B	軽微な損傷

点検結果、また、部材の劣化予測等を踏まえるとともに、緊急道路障害物除去対象路線や通学路、バス路線など、より安全性、耐久性を確保しなければならない路線にある橋りょうを優先するなど、社会的影響も考慮し、対象橋りょうごとの概ねの修繕時期を令和3年度に定めていきます。
