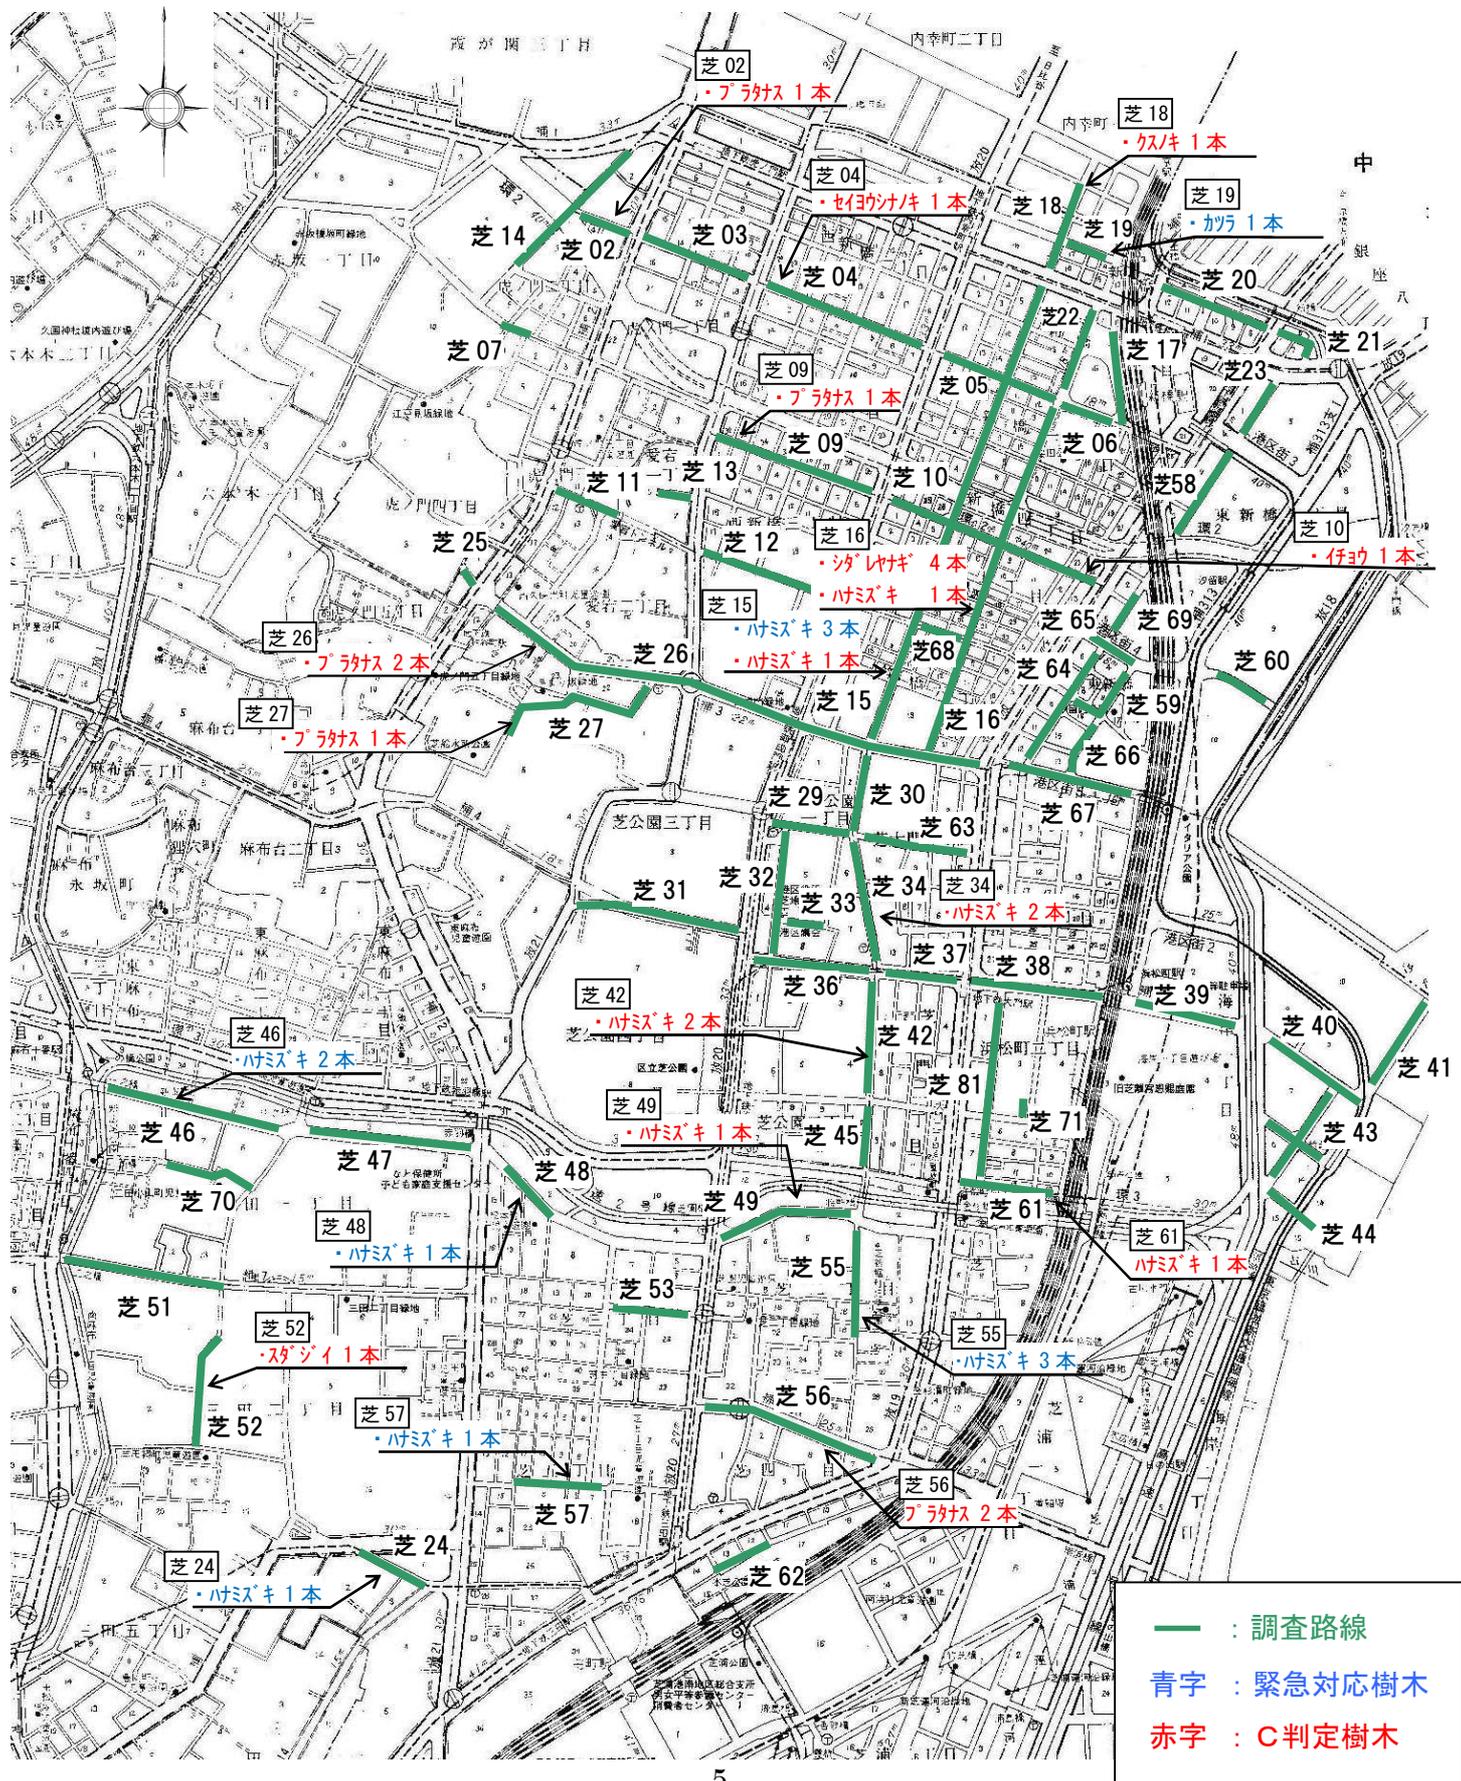
芝地区総合支所の調査路線と緊急対応樹木・C判定樹木

樹木番号	樹種名	所在	判定理由	対応状況
芝 15-1	ハナミズキ	新橋二丁目	枯死	伐採済
芝 15-15	ハナミズキ	新橋二丁目	枯死	伐採済
芝 15-158	ハナミズキ	新橋三丁目	枯死	伐採済
芝 19-8	カツラ	新橋一丁目	枯死	伐採済
芝 24-17	ハナミズキ	三田三丁目	枯死	伐採済
芝 46-10	ハナミズキ	三田一丁目	枯死	伐採済
芝 46-35	ハナミズキ	三田一丁目	枯死	伐採済
芝 48-6	ハナミズキ	芝三丁目	枯死	伐採済
芝 55-3	ハナミズキ	芝二丁目	枯死	伐採済
芝 55-16	ハナミズキ	芝二丁目	枯死	伐採済
芝 55-18	ハナミズキ	芝二丁目	枯死	伐採済
芝 57-24	ハナミズキ	芝五丁目	枯死	伐採済

樹木番号	樹種名	所在	判定理由	対応状況
芝 2-8	プラタナス	虎ノ門一丁目	空洞（根本）	伐採済
芝 4-40	セイヨウシナノキ	西新橋一丁目	樹勢不良・樹形不良・枯損（大枝）	伐採済
芝 9-42	プラタナス	西新橋二丁目	樹勢不良・幹揺れ	伐採済
芝 10-6	イチョウ	新橋五丁目	腐朽	伐採済
芝 15-32	ハナミズキ	新橋三丁目	枯死	伐採済
芝 16-20	シダレヤナギ	新橋五丁目	樹皮欠損・腐朽	伐採済
芝 16-24	シダレヤナギ	新橋五丁目	樹勢不良・幹揺れ	伐採済
芝 16-32	シダレヤナギ	新橋六丁目	枯死	伐採済
芝 16-73	シダレヤナギ	新橋五丁目	枯死	伐採済
芝 16-90	ハナミズキ	新橋三丁目	枯死	伐採済
芝 18-14	クスノキ	新橋一丁目	空洞（根本）	伐採済
芝 26-16	プラタナス	虎ノ門三丁目	樹形不良・幹揺れ	伐採済
芝 26-66	プラタナス	芝大門一丁目	枯死	伐採済
芝 27-25	プラタナス	虎ノ門三丁目	空洞（根本）	伐採済
芝 34-3	ハナミズキ	芝公園一丁目	樹皮欠損・腐朽	伐採済
芝 34-16	ハナミズキ	芝公園一丁目	樹勢不良・枯死寸前	伐採済
芝 42-1	ハナミズキ	芝大門二丁目	枯損（幹）・樹皮枯死（幹）	伐採済
芝 42-10	ハナミズキ	芝大門二丁目	枯損（幹・大枝）	伐採済
芝 49-9	ハナミズキ	芝二丁目	枯死	伐採済
芝 52-35	スダジイ	三田二丁目	空洞（根本）	伐採済
芝 56-20	プラタナス	芝四丁目	樹勢不良・樹皮欠損・腐朽	伐採済
芝 56-52	プラタナス	芝二丁目	空洞（根本）	伐採済
芝 61-8	ハナミズキ	浜松町二丁目	枯死	伐採済

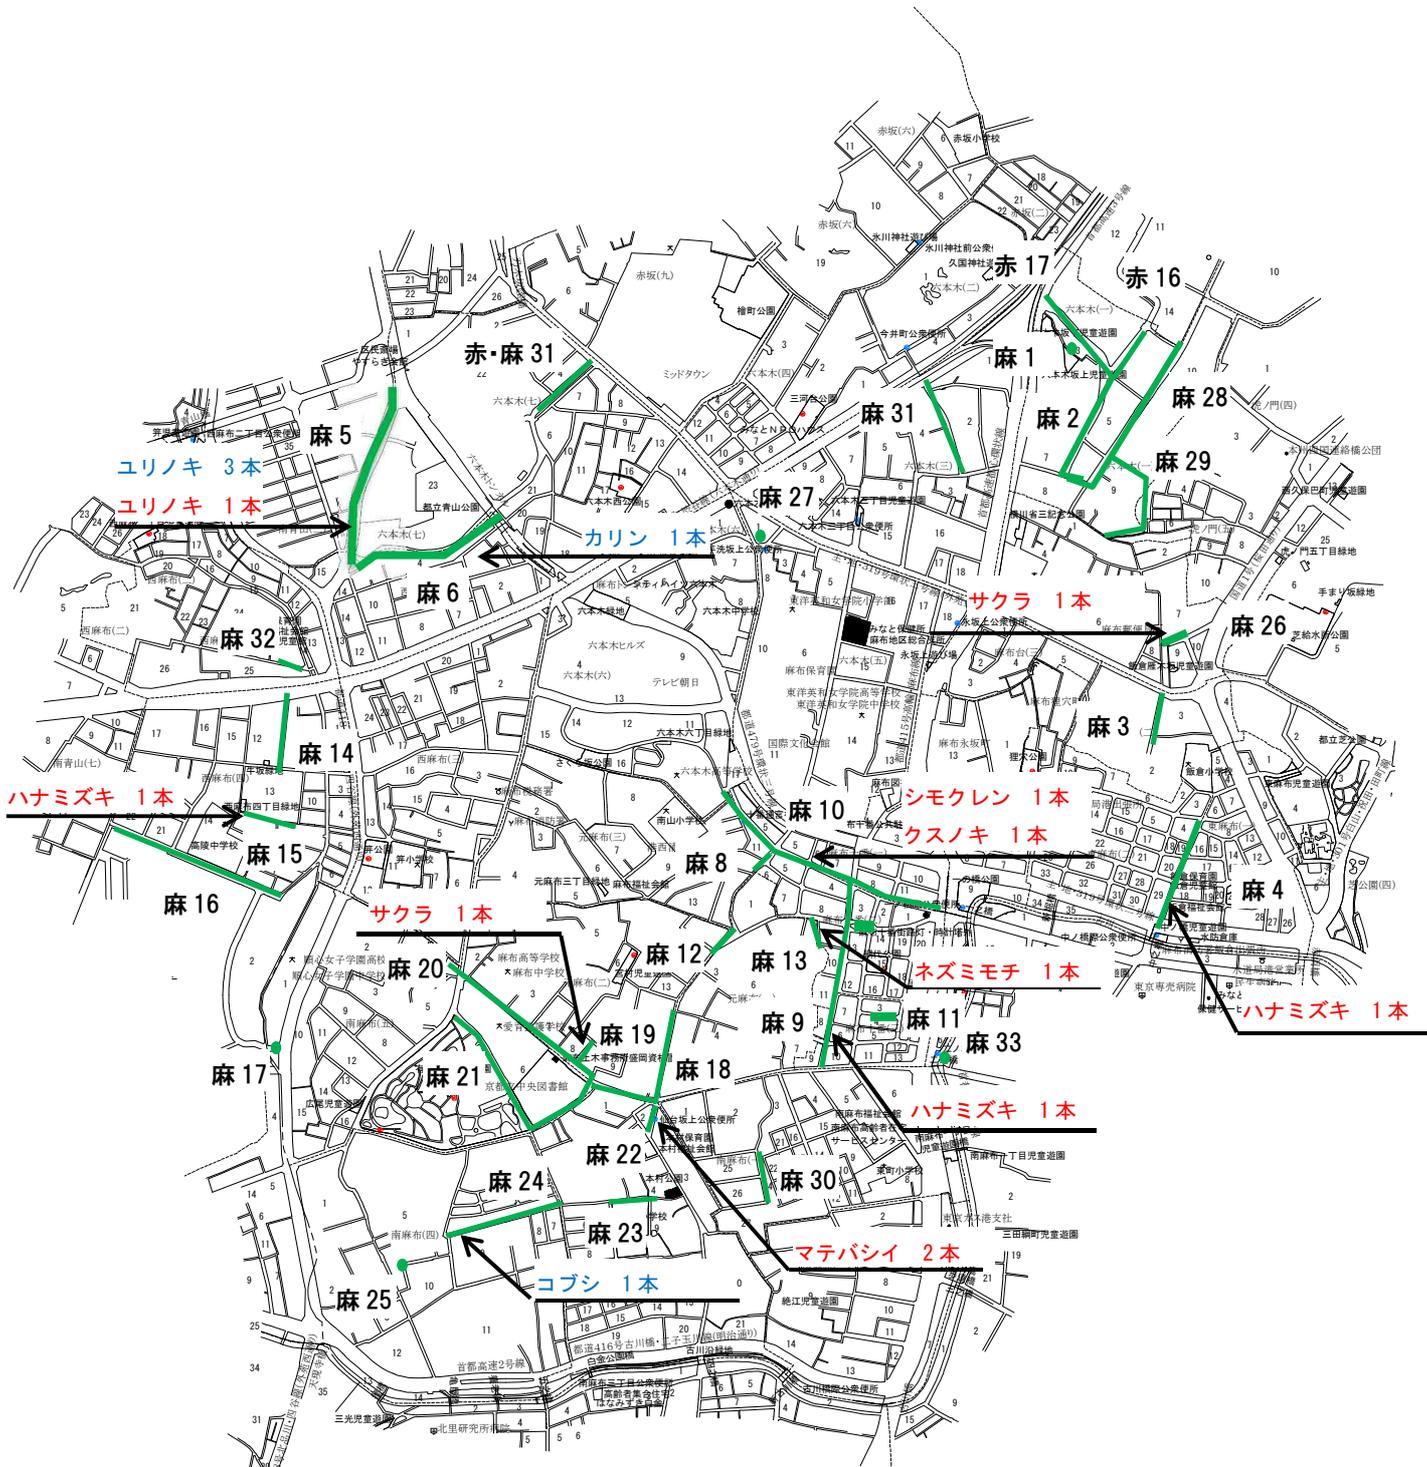
麻布地区総合支所の調査路線と緊急対応樹木・C判定樹木

樹木番号	樹種名	所在	判定理由	対応状況
麻5-13	ユリノキ	六本木七丁目	枯死	伐採済
麻5-52	ユリノキ	六本木七丁目	枯死	伐採済
麻5-63	ユリノキ	六本木七丁目	枯死	伐採済
麻6-2	カリン	西麻布一丁目	枯死	伐採済
麻24-16	コブシ	南麻布四丁目	空洞（根本・幹）	伐採済

樹木番号	樹種名	所在	判定理由	対応状況
麻4-2	ハナミズキ	東麻布二丁目	樹皮欠損・腐朽	伐採済
麻5-14	ユリノキ	六本木七丁目	樹勢不良・樹冠枯損	伐採済
麻9-15	ハナミズキ	麻布十番三丁目	樹皮欠損・腐朽	伐採済
麻10-12	シモクレン	麻布十番二丁目	樹皮欠損・腐朽・空洞（幹）	伐採済
麻10-40	クスノキ	麻布十番一丁目	腐朽・空洞（根本）	伐採済
麻13-2	ネズミモチ	元麻布一丁目	腐朽・空洞（根本）	伐採済
麻15-3	ハナミズキ	西麻布四丁目	枯死	伐採済
麻19-3	サクラ	元麻布二丁目	腐朽・空洞（幹）	伐採済
麻22-9	マテバシイ	南麻布三丁目	樹皮枯死・腐朽	伐採済
麻22-10	マテバシイ	南麻布三丁目	樹皮枯死・腐朽	伐採済
麻26-6	サクラ	麻布台一丁目	枯死	伐採済

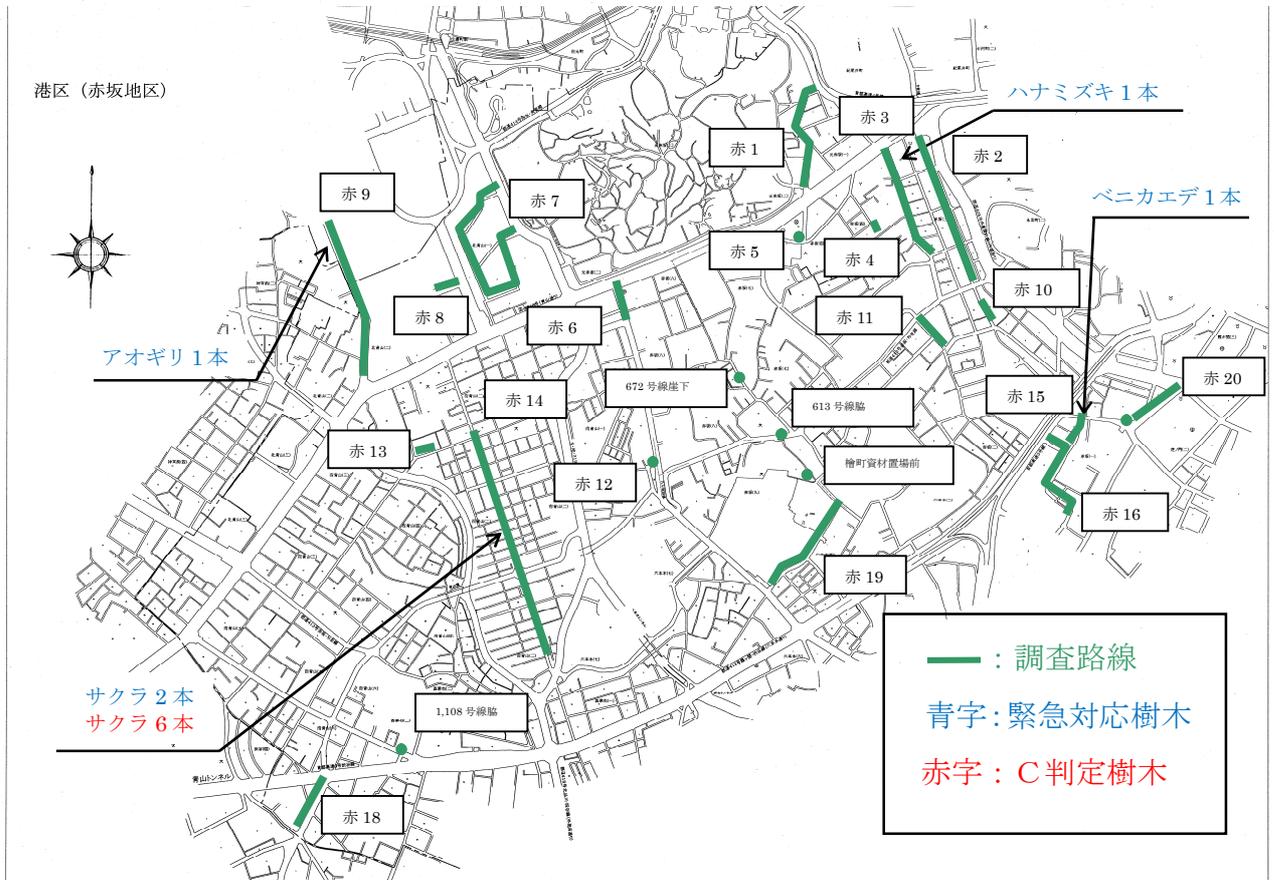
赤坂地区総合支所の調査路線と緊急対応樹木・C判定樹木

樹木番号	樹種名	所在	判定理由	対応状況
赤3-11	ハナミズキ	赤坂三丁目	枯枝	枯枝除去
赤9-2	アオギリ	北青山二丁目	樹形不良	伐採済
赤14-53	サクラ	南青山二丁目	枯枝	枯枝除去
赤14-135	サクラ	南青山二丁目	樹勢不良	伐採済
赤15-10	ベニカエデ	赤坂一丁目	樹形不良	支柱交換

樹木番号	樹種名	所在	判定理由	対応状況
赤14-36	サクラ	南青山二丁目	枯死	伐採済
赤14-72	サクラ	南青山二丁目	樹形不良	伐採済
赤14-123	サクラ	南青山二丁目	樹形不良	伐採済
赤14-130	サクラ	南青山二丁目	樹形不良	伐採済
赤14-135	サクラ	南青山二丁目	樹形不良	伐採済
赤14-156	サクラ	南青山二丁目	樹形不良	伐採済

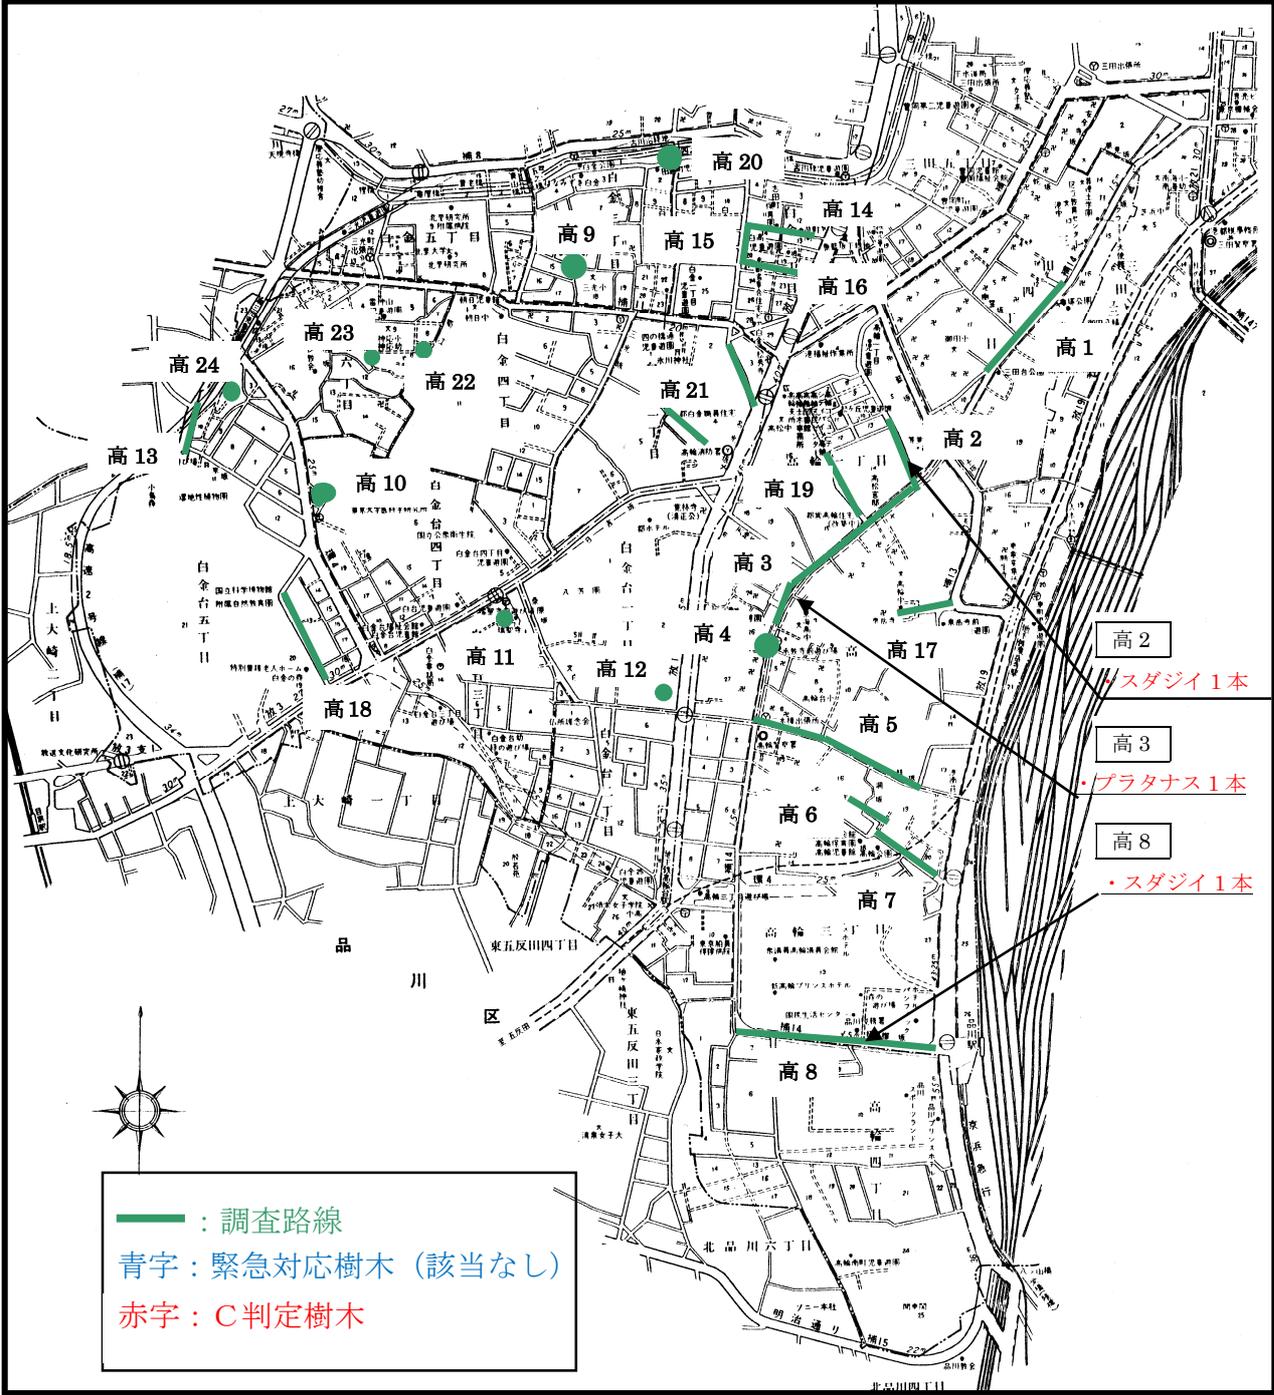
高輪地区総合支所の調査路線と緊急対応樹木・C判定樹木

樹木番号	樹種名	所在	判定理由	対応状況
高2-23	スダジイ	高輪一丁目	空洞（幹）	伐採済
高8-50	スダジイ	高輪三丁目	空洞（幹）	伐採済
高3-33	プラタナス	高輪二丁目	空洞（根本）	伐採済

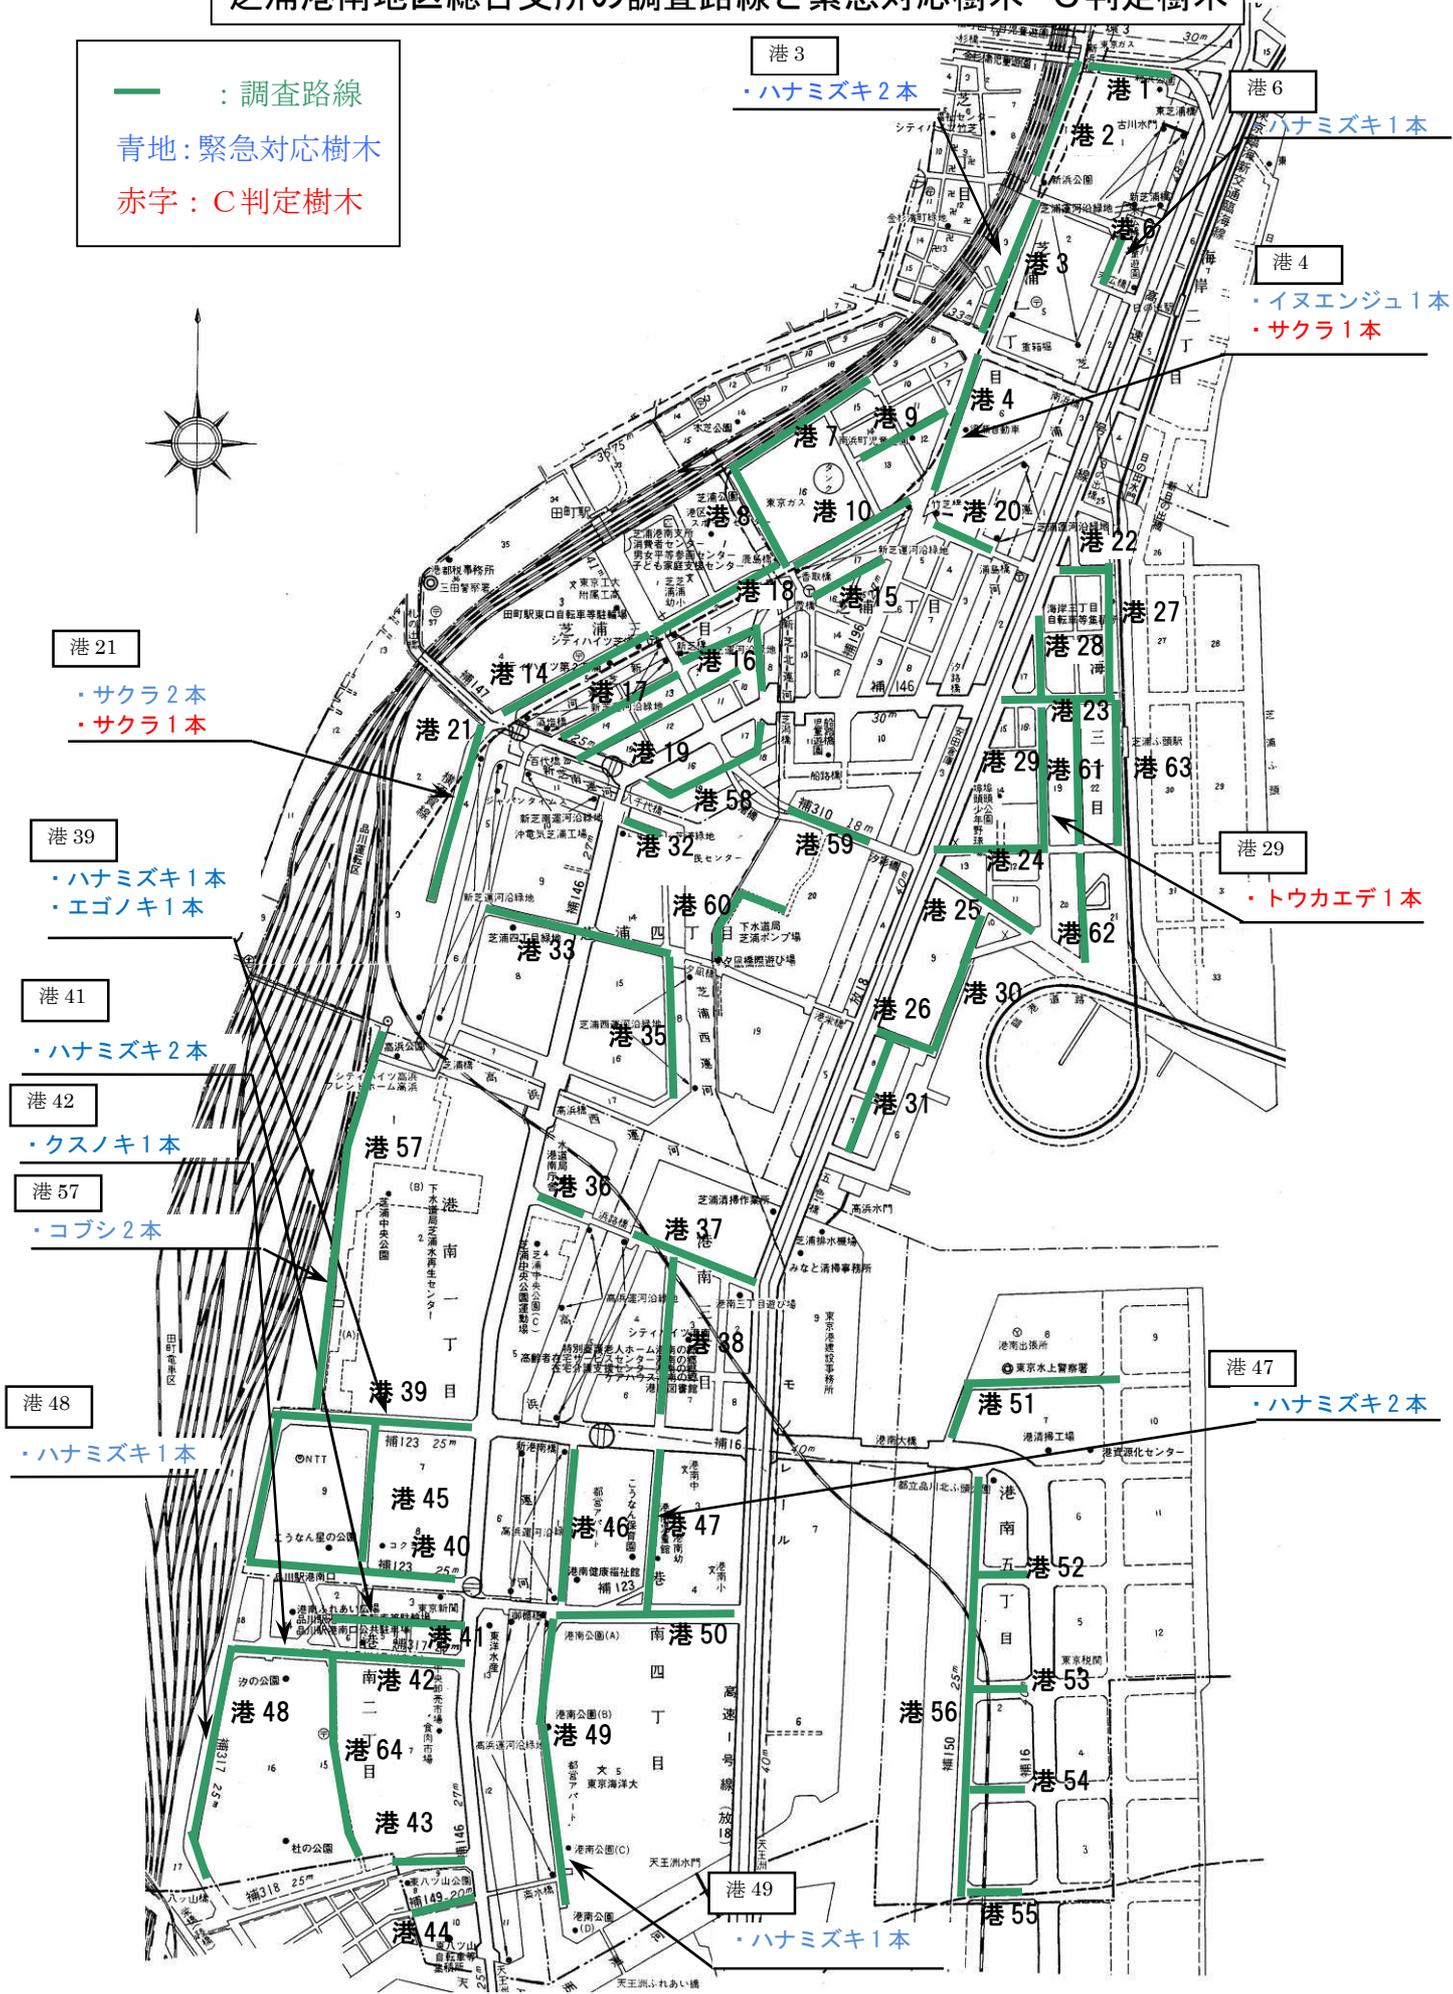
芝浦港南地区総合支所の調査路線と緊急対応樹木・C判定樹木

樹木番号	樹種名	所在	判定理由	対応状況
港3-4	ハナミズキ	芝浦一丁目	枯死	伐採済
港3-12	ハナミズキ	芝浦一丁目	枯死	伐採済
港4-16	イヌエンジュ	芝浦一丁目	枯死	伐採済
港6-3	ハナミズキ	芝浦一丁目	枯死	伐採済
港21-17	サクラ	芝浦四丁目	枯死	伐採済
港21-38	サクラ	芝浦四丁目	枯死	伐採済
港39-20	ハナミズキ	港南一丁目	枯死	伐採済
港39-102	エゴノキ	港南一丁目	枯死	伐採済
港41-7	ハナミズキ	港南二丁目	枯死	伐採済
港41-10	ハナミズキ	港南二丁目	枯死	伐採済
港42-62	クスノキ	港南二丁目	枯死	伐採済
港47-3	ハナミズキ	港南四丁目	枯死	伐採済
港47-24	ハナミズキ	港南四丁目	枯死	伐採済
港48-121	ハナミズキ	港南二丁目	枯死	伐採済
港49-51	ハナミズキ	港南四丁目	枯死	伐採済
港57-12	コブシ	港南一丁目	害虫被害	伐採済
港57-16	コブシ	港南一丁目	空洞（幹）	伐採済

樹木番号	樹種名	所在	判定理由	対応状況
港4-8	サクラ	芝浦一丁目	空洞（根本）	伐採済
港21-53	サクラ	芝浦四丁目	空洞（幹）	伐採済
港29-2	トウカエデ	海岸三丁目	害虫被害	伐採済
