## 街路樹の健全度調査結果と対応状況について

### 1 街路樹の健全度調査について

令和元年5月から令和2年1月までに調査しました。

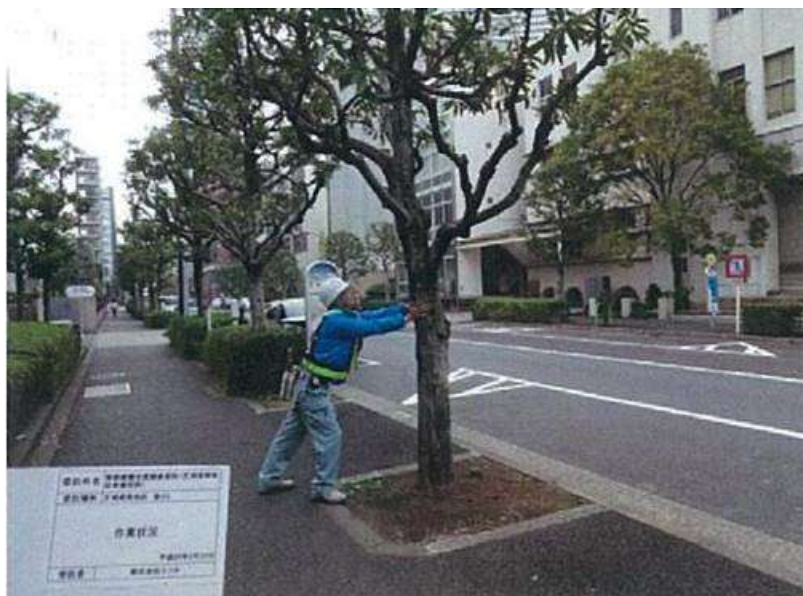
## 初期診断表

| 初期診断表 | | | | | |
|---|---|---|---|---|---|
| 樹皮枯死欠損・腐朽 | <input type="checkbox"/> なし | <input checked="" type="checkbox"/> あり | 根元と幹に樹皮欠損(小)、大枝に樹皮欠損(中・小) | | |
| キノコ | <input type="checkbox"/> なし | <input checked="" type="checkbox"/> あり | 根元にキノコ(種類不明) | | |
| 木槌打診(異常音) | <input type="checkbox"/> なし | <input checked="" type="checkbox"/> あり | 幹に打音異常(大) | | |
| 病虫害 | <input type="checkbox"/> なし | <input checked="" type="checkbox"/> あり | コスカシバ | | |
| 根元にキノコ(種類不明)あり。<br>幹に打音異常(大)あり、H=1~2m。要専門診断 | | | | | |

| 初期診断表 | | | | | |
|---|---|---|---|---|---|
| 根元にキノコ | | | | 穿孔虫害防除 | |

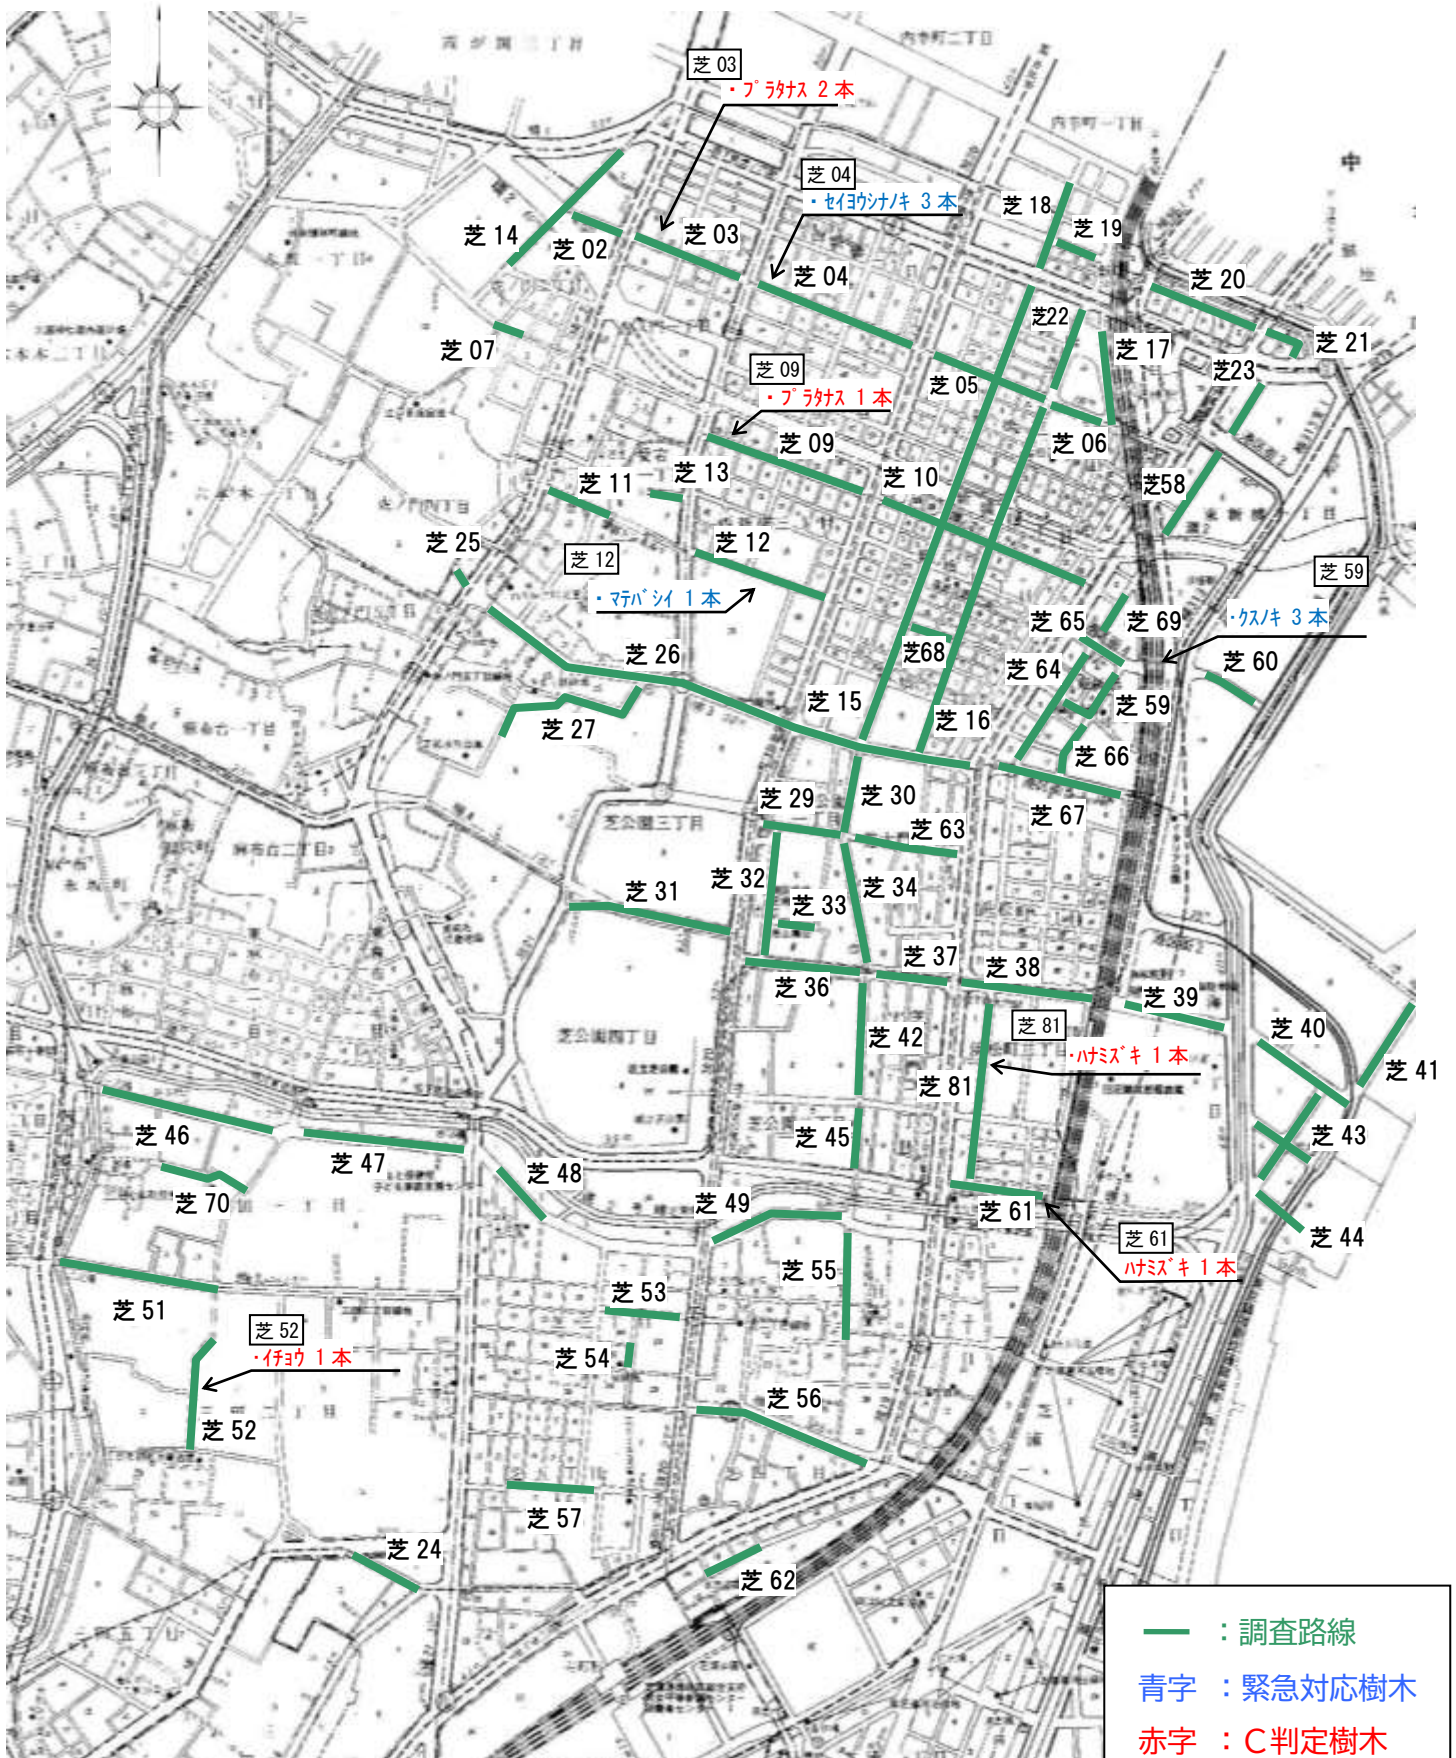
# 芝地区総合支所の調査路線と緊急対応樹木・C判定樹木

| 樹木番号 | 樹種名 | 所 在 | 判定理由 | 対応状況 |
|---|---|---|---|---|
| 芝 4-4 | セイヨウシナノキ | 西新橋二丁目 | 枯死 | 伐採済 |
| 芝 4-10 | セイヨウシナノキ | 西新橋二丁目 | 枯死 | 伐採済 |
| 芝 4-20 | セイヨウシナノキ | 西新橋二丁目 | 枯死 | 伐採済 |
| 芝 12-21 | マテバシイ | 西新橋三丁目 | 枯死、落枝の可能性あり | 伐採済 |
| 芝 59-2 | クスノキ | 東新橋二丁目 | 植樹柵蓋撤去 | 対応済 |
| 芝 59-3 | クスノキ | 東新橋二丁目 | 植樹柵蓋撤去 | 対応済 |
| 芝 59-14 | クスノキ | 東新橋二丁目 | 植樹柵蓋撤去 | 対応済 |

| 樹木番号 | 樹種名 | 所 在 | 判定理由 | 対応状況 |
|---|---|---|---|---|
| 芝 3-8 | プラタナス | 虎ノ門一丁目 | 空洞（根本）・揺らぎ大（根本） | 伐採済 |
| 芝 3-36 | プラタナス | 虎ノ門一丁目 | 揺らぎ大（根本） | 伐採済 |
| 芝 9-6 | プラタナス | 西新橋二丁目 | 空洞（根本） | 伐採済 |
| 芝 52-10 | イチョウ | 三田二丁目 | 樹皮欠損・コフキタケ（根本）・腐朽 | 大径木のため、<br>支持材設置に<br>て対応済<br>(R2 年度中に<br>伐採予定) |
| 芝 61-9 | ハナミズキ | 浜松町二丁目 | 枯死 | 伐採済 |
| 芝 81-3 | ハナミズキ | 浜松町二丁目 | 枯死 | 伐採済 |

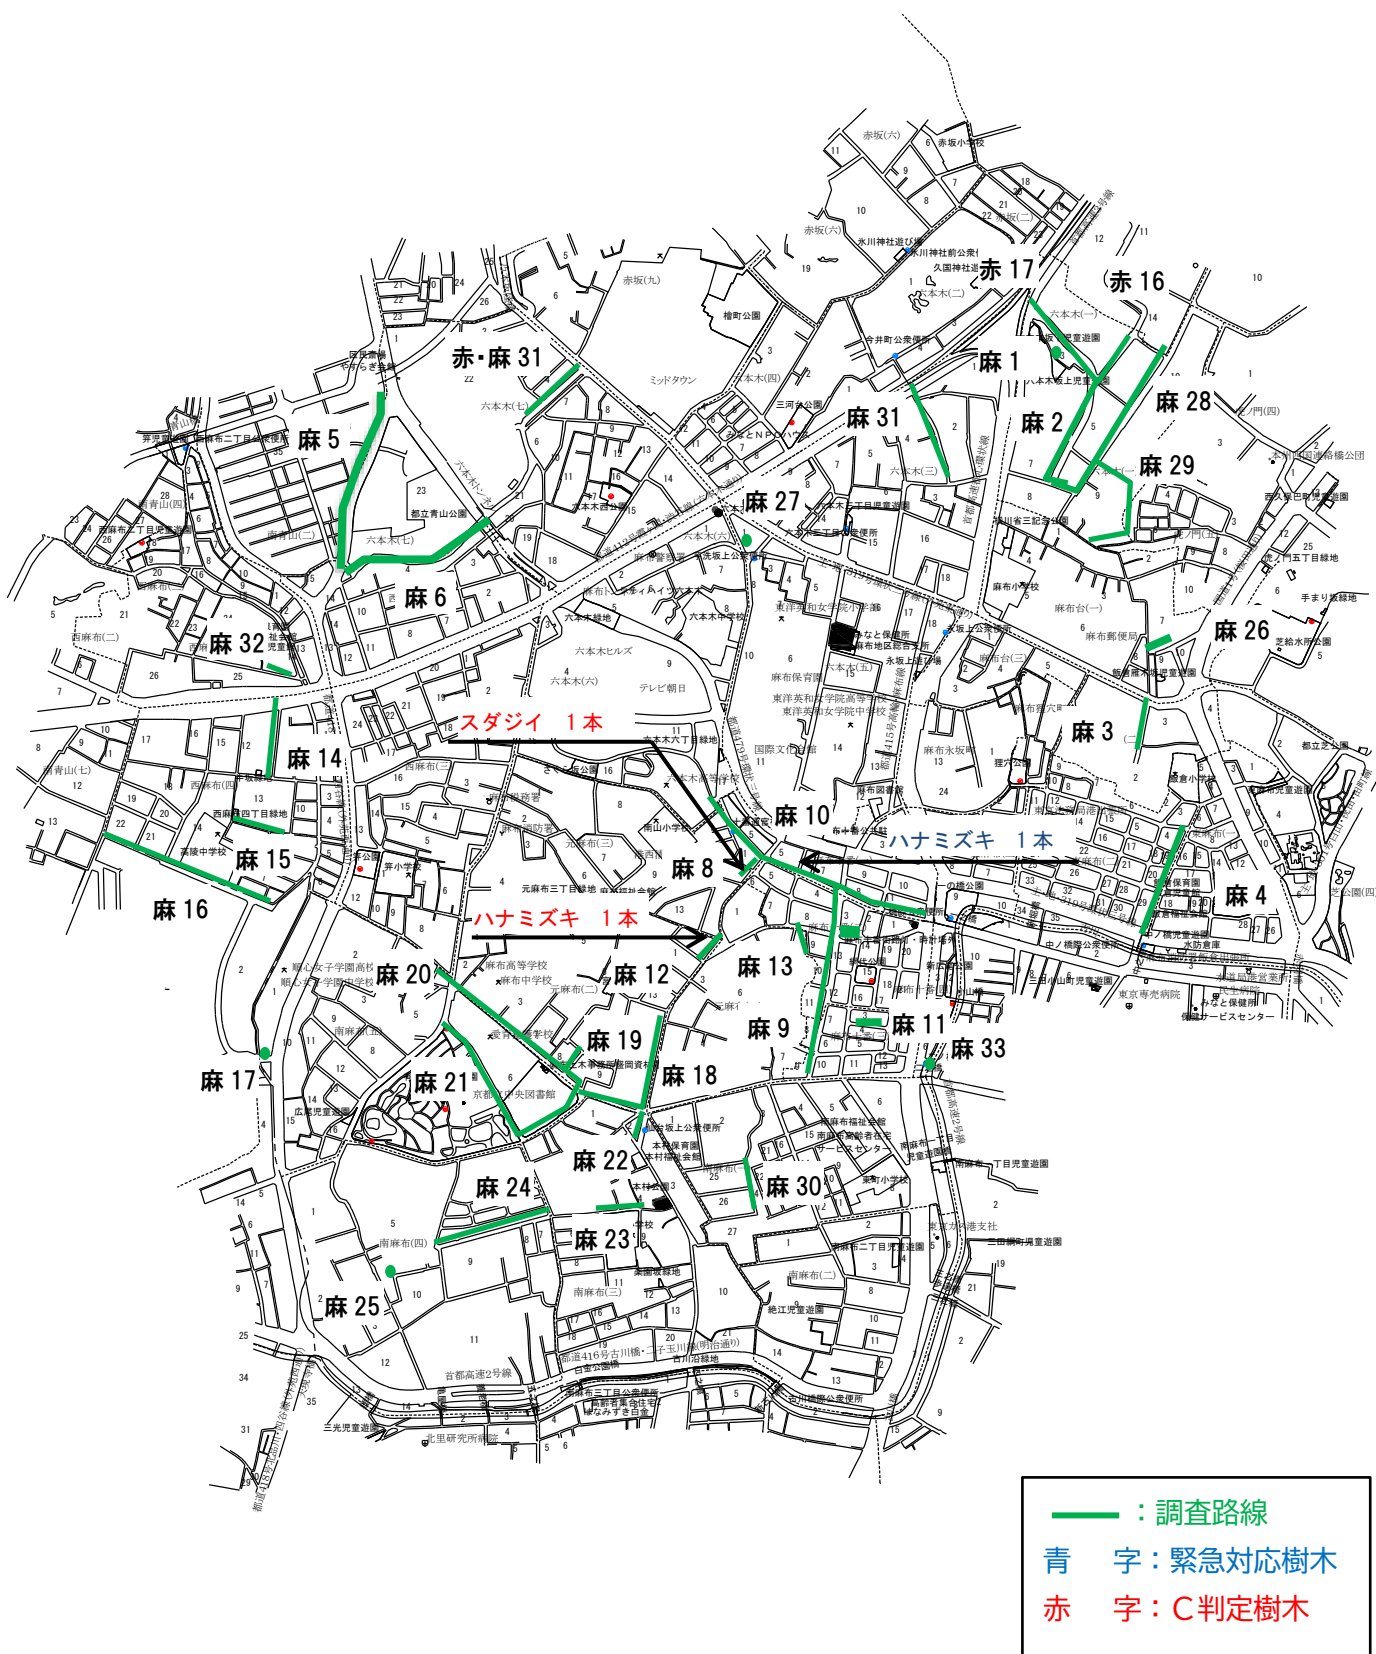
# 麻布地区総合支所の調査路線と緊急対応樹木・C判定樹木

| 樹木番号 | 樹種名 | 所 在 | 判定理由 | 対応状況 |
|---|---|---|---|---|
| 麻 10-50 | ハナミズキ | 麻布十番二丁目 | 枯死 | 伐採済 |

| 樹木番号 | 樹種名 | 所 在 | 判定理由 | 対応状況 |
|---|---|---|---|---|
| 麻 8-11 | スダジイ | | 幹全体に傷み、揺れ（大） | 伐採済 |
| 麻 12-4 | ハナミズキ | | 腐朽 | 伐採済 |

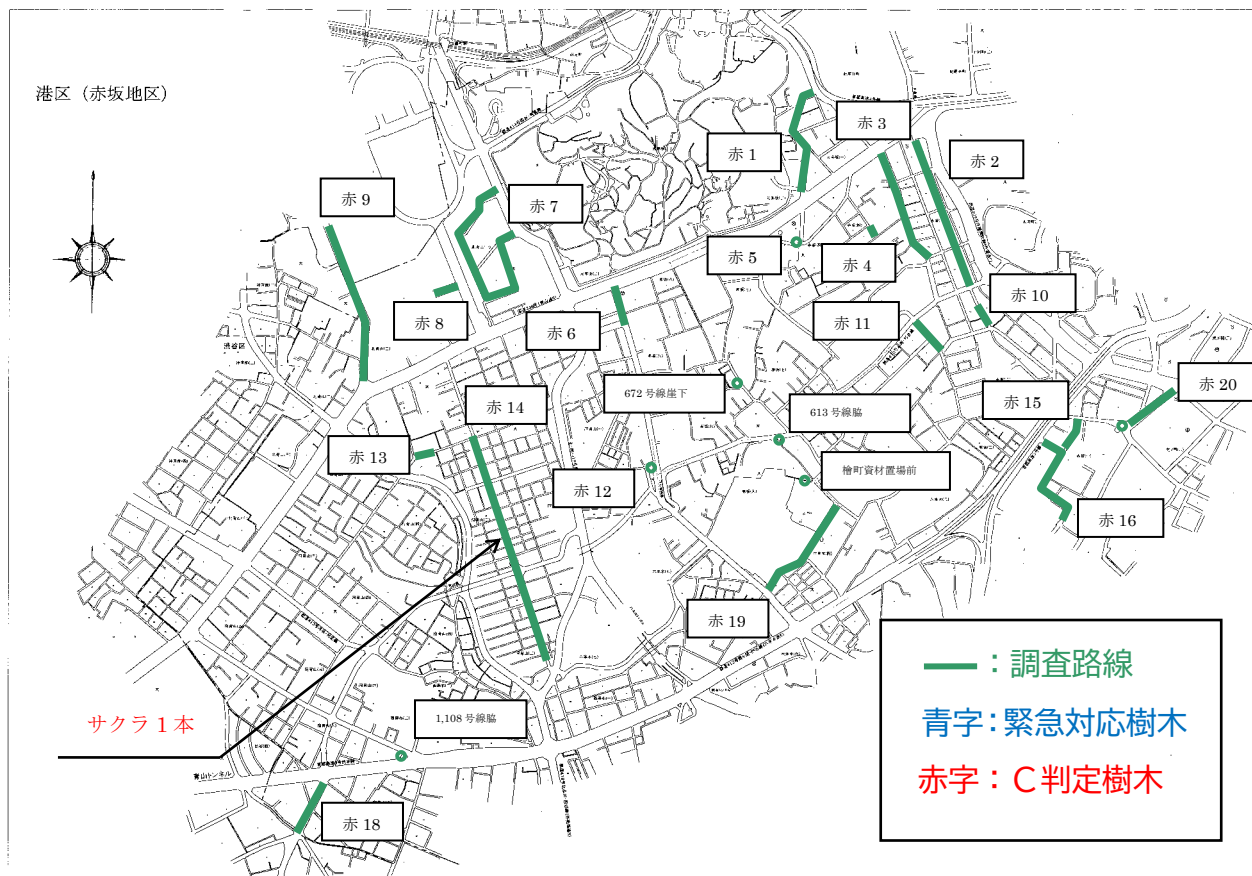
# 赤坂地区総合支所の調査路線と緊急対応樹木・C判定樹木

| 樹木番号 | 樹種名 | 所 在 | 判定理由 | 対応状況 |
|---|---|---|---|---|
| 赤 14-16 | サクラ | 南青山二丁目 | 腐朽（根本） | 伐採済 |

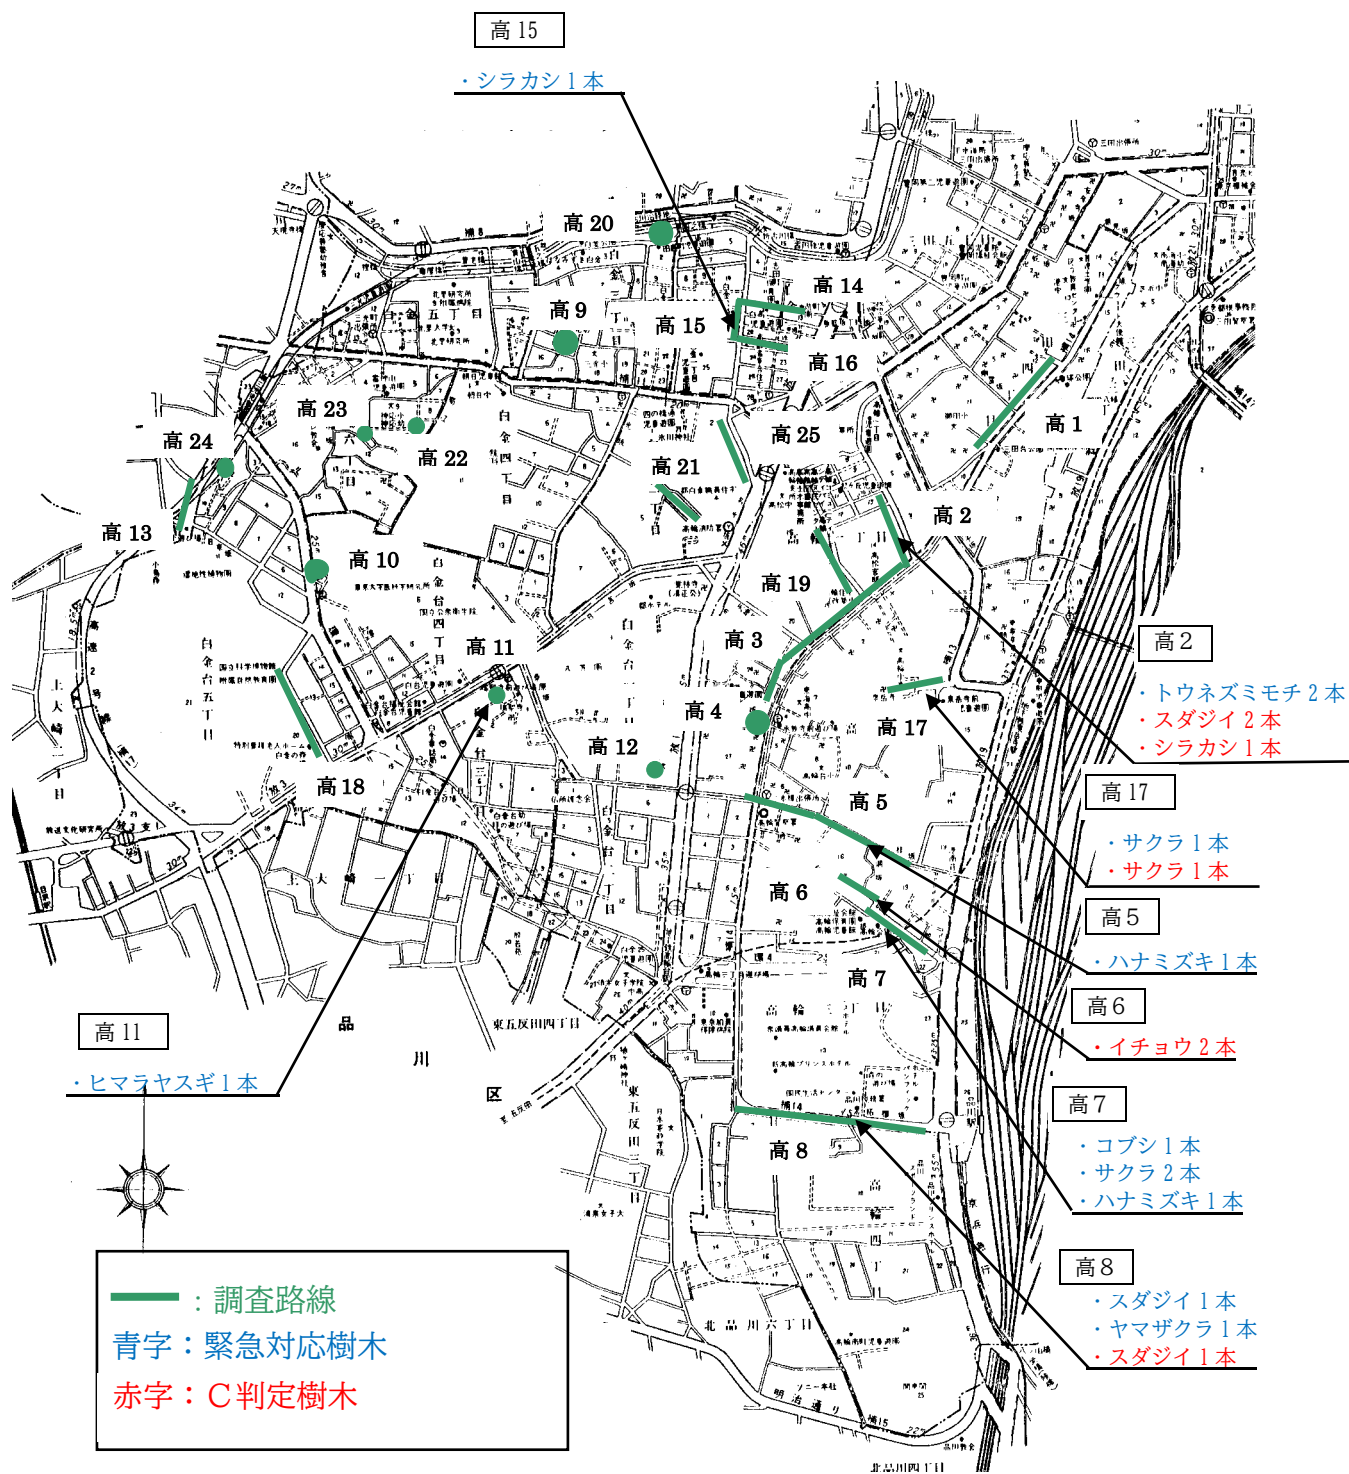
# 高輪地区総合支所の調査路線と緊急対応樹木・C判定樹木

| 樹木番号 | 樹種名 | 所 在 | 判定理由 | 対応状況 |
|---|---|---|---|---|
| 高 2-15 | スダジイ | 高輪一丁目 | 樹形不良 回復の見込みなし | 伐採済 |
| 高 2-17 | スダジイ | 高輪一丁目 | 樹形不良 回復の見込みなし | 伐採済 |
| 高 2-22 | シラカシ | 高輪一丁目 | 樹形不良 回復の見込みなし | 伐採済 |
| 高 6-4 | イチョウ | 高輪二丁目 | 根株に腐朽あり | 伐採済 |
| 高 6-5 | イチョウ | 高輪二丁目 | 根株に腐朽あり | 伐採済 |
| 高 8-57 | スダジイ | 高輪三丁目 | 根元に腐朽あり | 伐採済 |
| 高 17-8 | サクラ | 高輪二丁目 | 根株に腐朽あり | 伐採済 |

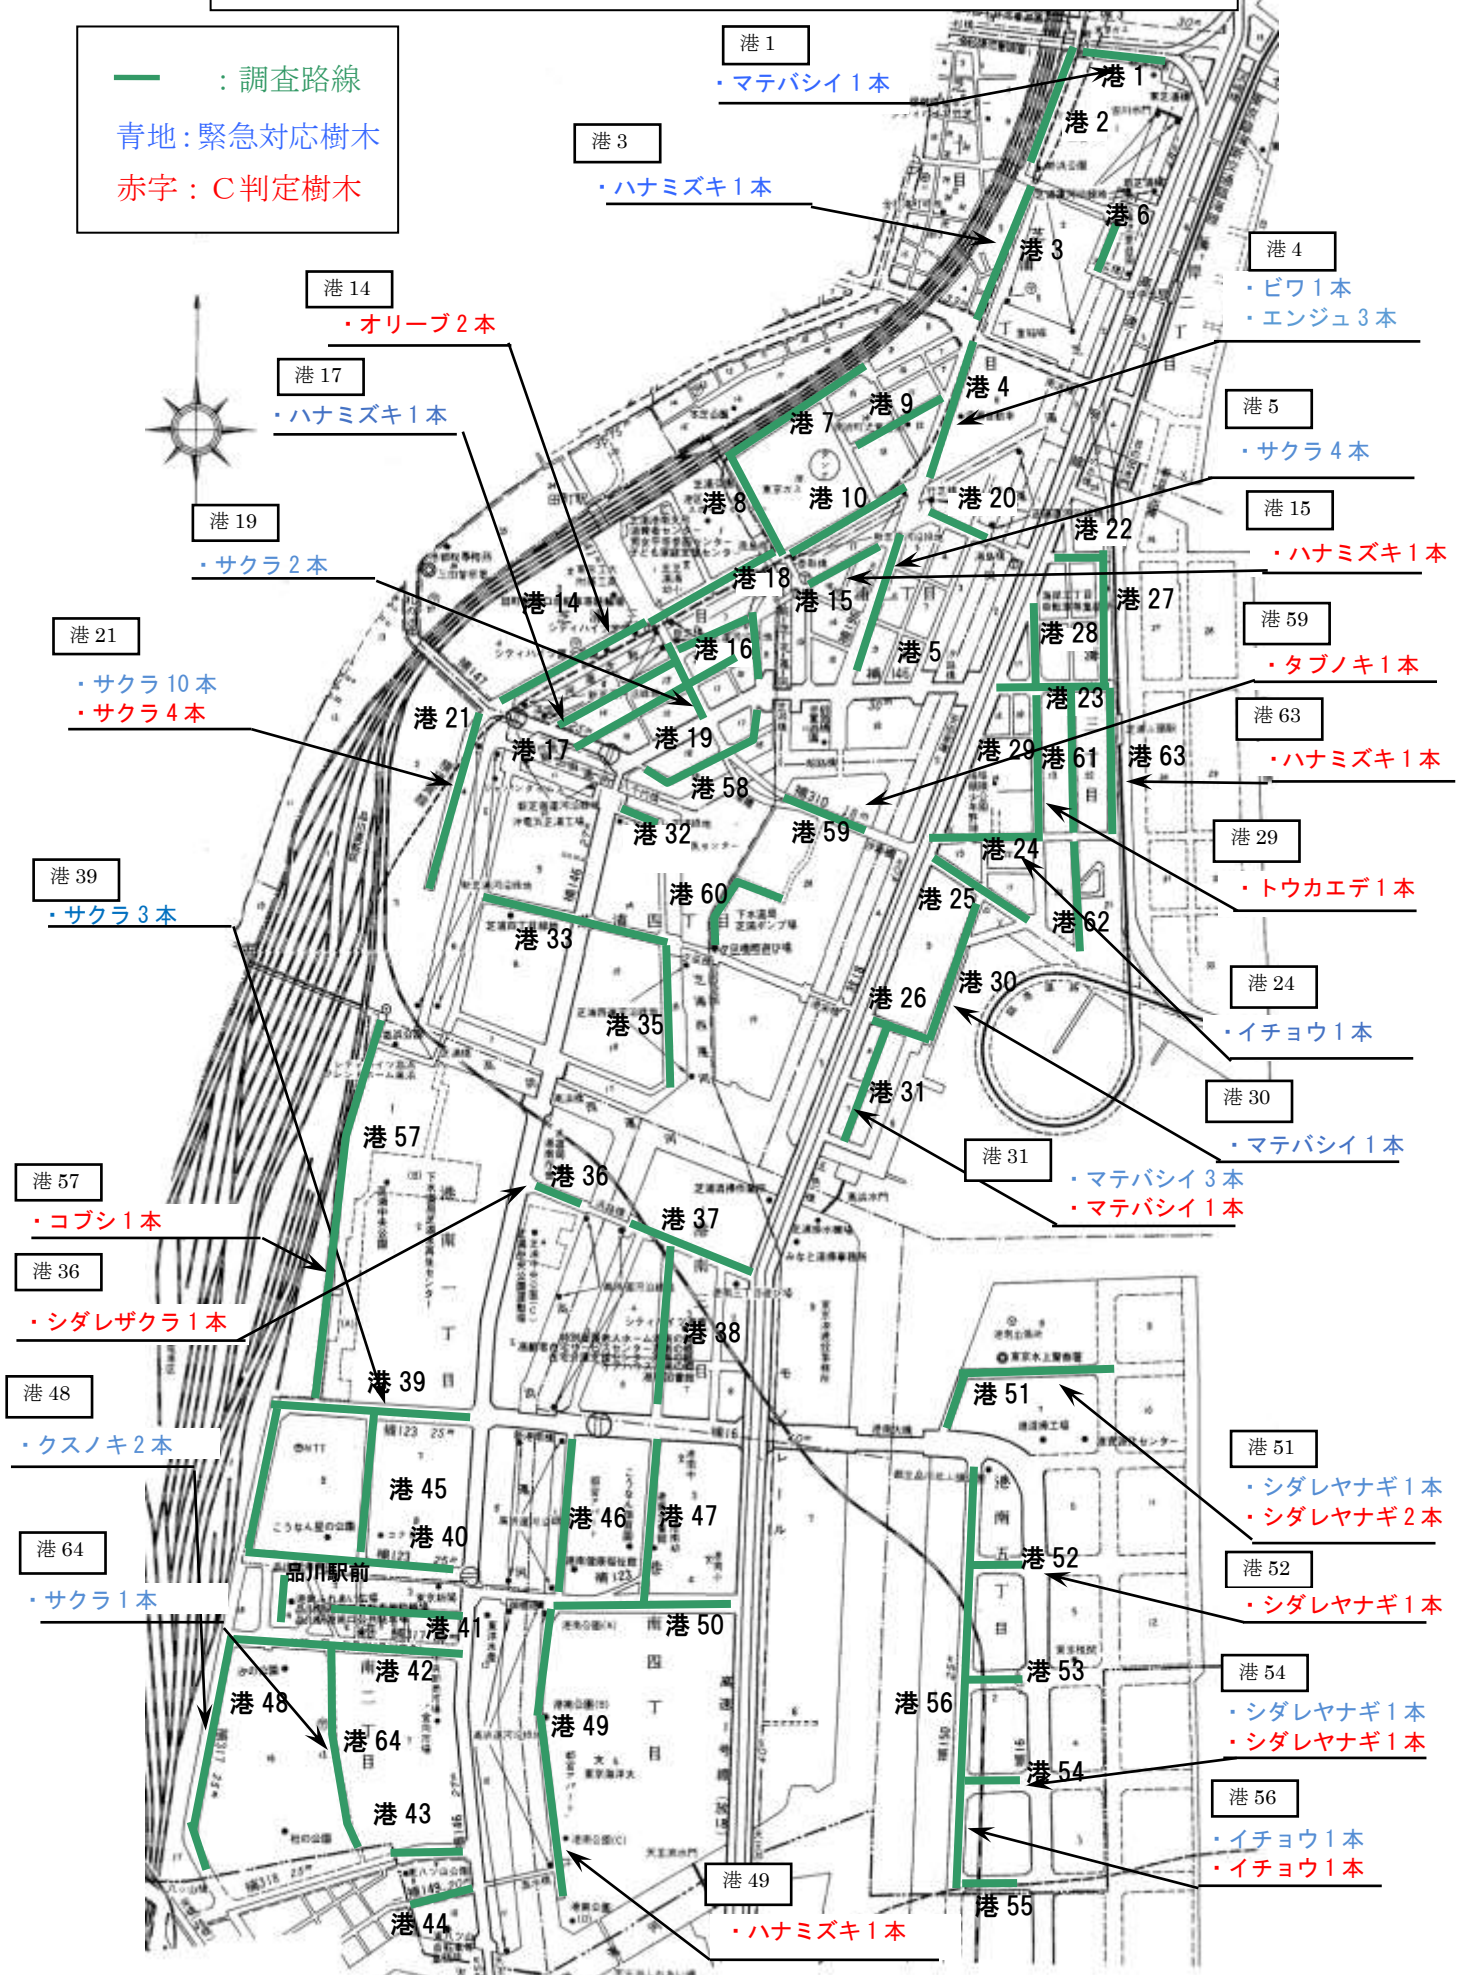
# 芝浦港南地区総合支所の調査路線と緊急対応樹木・C判定樹木

| 樹木番号 | 樹種名 | 所 在 | 判定理由 | 対応状況 |
|---|---|---|---|---|
| 港 14-35 | オリーブ | 芝浦三丁目 | 幹の建築限界越境 | 伐採済 |
| 港 14-53 | オリーブ | 芝浦三丁目 | 回復の見込みなし | 伐採済 |
| 港 15-16 | ハナミズキ | 芝浦二丁目 | 回復の見込みなし | 伐採済 |
| 港 21-6 | サクラ | 芝浦四丁目 | 腐朽により倒木の可能性あり | 伐採済 |
| 港 21-11 | サクラ | 芝浦四丁目 | 腐朽により倒木の可能性あり | 伐採済 |
| 港 21-43 | サクラ | 芝浦四丁目 | 腐朽により倒木の可能性あり | 伐採済 |
| 港 21-56 | サクラ | 芝浦四丁目 | 腐朽により倒木の可能性あり | 伐採済 |
| 港 29-13 | トウカエデ | 海岸三丁目 | 回復の見込みなし | 伐採済 |
| 港 31-9 | マテバシイ | 海岸三丁目 | 回復の見込みなし | 伐採済 |
| 港 36-4 | シダレザクラ | 港南三丁目 | 回復の見込みなし | 伐採済 |
| 港 49-19 | ハナミズキ | 港南四丁目 | 回復の見込みなし | 伐採済 |
| 港 51-16 | シダレヤナギ | 港南五丁目 | 回復の見込みなし | 伐採済 |
| 港 51-33 | シダレヤナギ | 港南五丁目 | 回復の見込みなし | 伐採済 |
| 港 52-7 | シダレヤナギ | 港南五丁目 | 回復の見込みなし | 伐採済 |
| 港 54-8 | シダレヤナギ | 港南五丁目 | 回復の見込みなし | 伐採済 |
| 港 56-37 | イチョウ | 港南五丁目 | 腐朽により倒木の可能性あり | 伐採済 |
| 港 57-10 | コブシ | 港南一丁目 | 回復の見込みなし | 伐採済 |
| 港 59-5 | タブノキ | 芝浦四丁目 | 回復の見込みなし | 伐採済 |
| 港 63-2 | ハナミズキ | 海岸三丁目 | 隣接木育成のための間伐 | 伐採済 |
