**シティハイツ竹芝エレベーター事故調査のための
追加実験結果分析報告書**

田中宏技術士事務所

港区殿

本報告書は「シティハイツ竹芝事故調査に係る 4 号エレベーター追加実験結果分析委託」(20 港契約第 0100247 号)に基づいて作成しました。

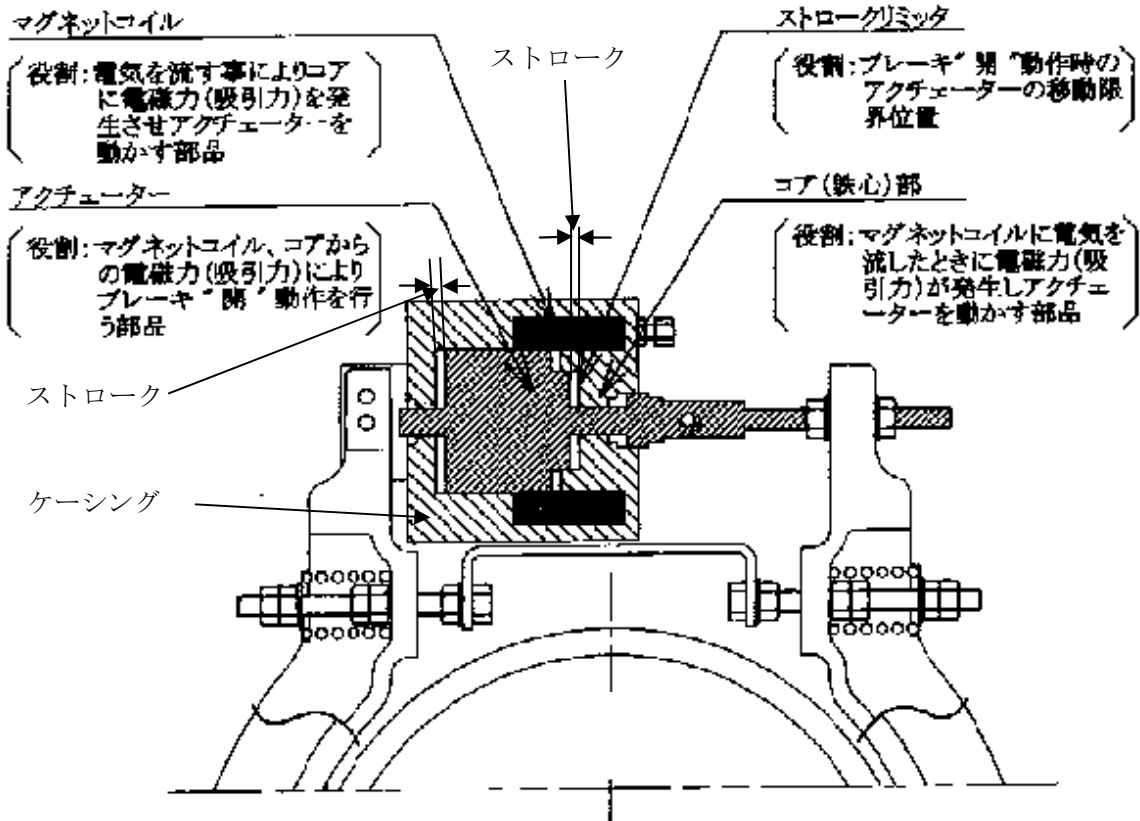
図 1 ブレーキコイルユニット部分の説明図

このとき、ライニングの摩耗がかなり進み、摩耗量がある値に達していると、プログラムによりかごの停止時にコイルの電流を切ったとき、次頁の図1に示すように、アクチュエータがケーシングに当たってそれ以上進まず、アクチュエータの軸と機械的に接続しているアームはこれ以上前に進めないため、ばねによるブレーキ力が効かず、ドラムが滑走する。

このために、かごは停止維持できずにドアが開いた状態で動き出す。

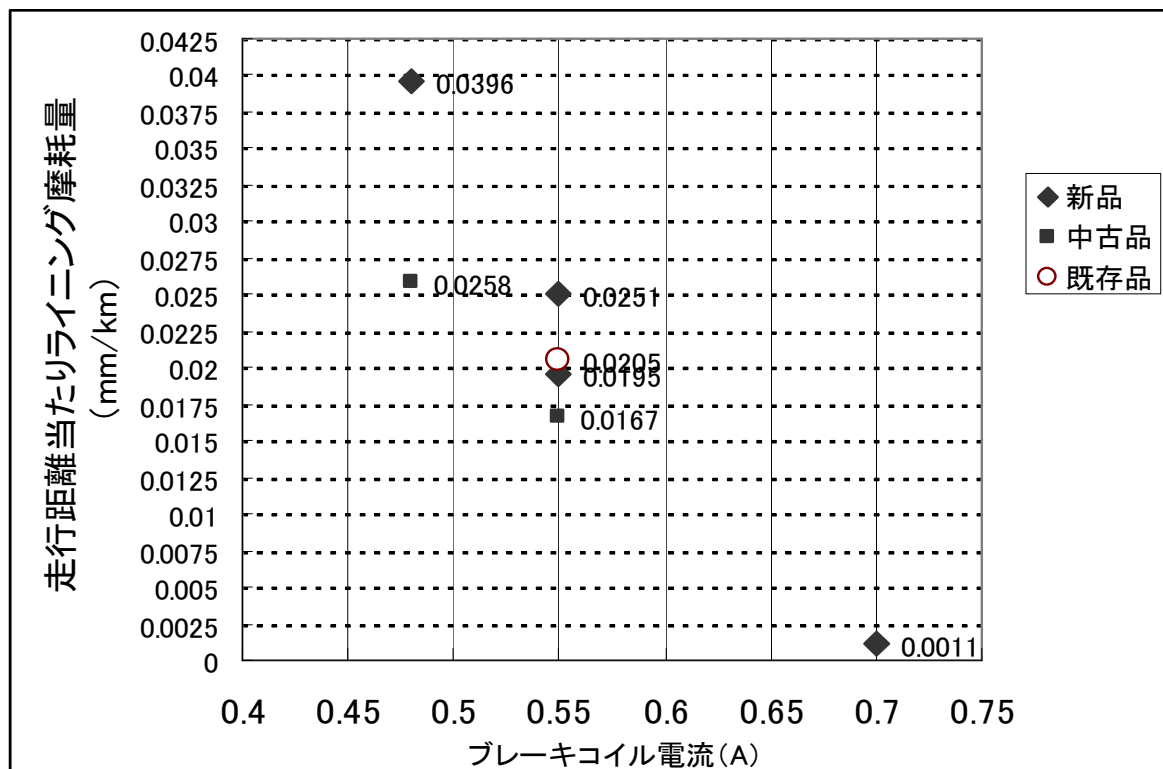
図4 ブレーキコイル電流と走行距離当たりライニング摩耗量

実験の結果、走行距離当たりの摩耗量は、ブレーキコイル電流 0.55A の場合 0.0195mm/km、0.70A の場合 0.0011mm/km であり、前者が 18 倍も大きい。

コイル電流 0.55A の場合の摩耗量は、新品が 0.0195mm/km (実験番号: B12)、0.0251 mm/km (実験番号: B17) に対して、中古品は 0.017 mm/km (実験番号: 追一1)、既存品は 0.021 mm/km (実験番号: 追一3) であり、中古品の方が僅かであるが摩耗しにくいことが分かった。

また、コイル電流 0.48A の場合の摩耗量は、新品が 0.0396 mm/km (実験番号: B16) に対して、中古品は 0.026 mm/km (実験番号: 追一2) で、中古品の方がやはり僅かに摩耗しにくいことが分かった。

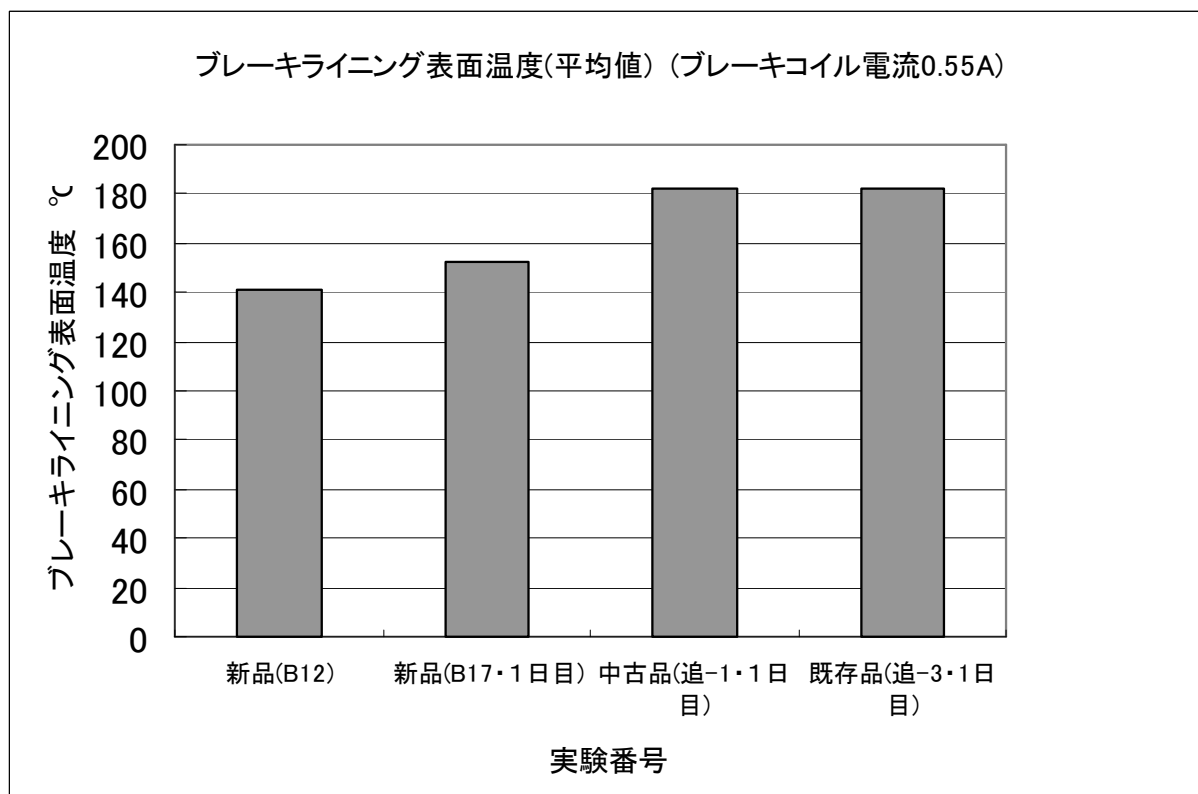
図5-1

ブレーキコイル電流0.55Aの場合について、新品、中古品、既存品のブレーキライニング表面温度を図5-1に示す。この図から、各実験の1日目の平均値を比較すると、中古品と既存品は新品よりも温度が高くなっている。

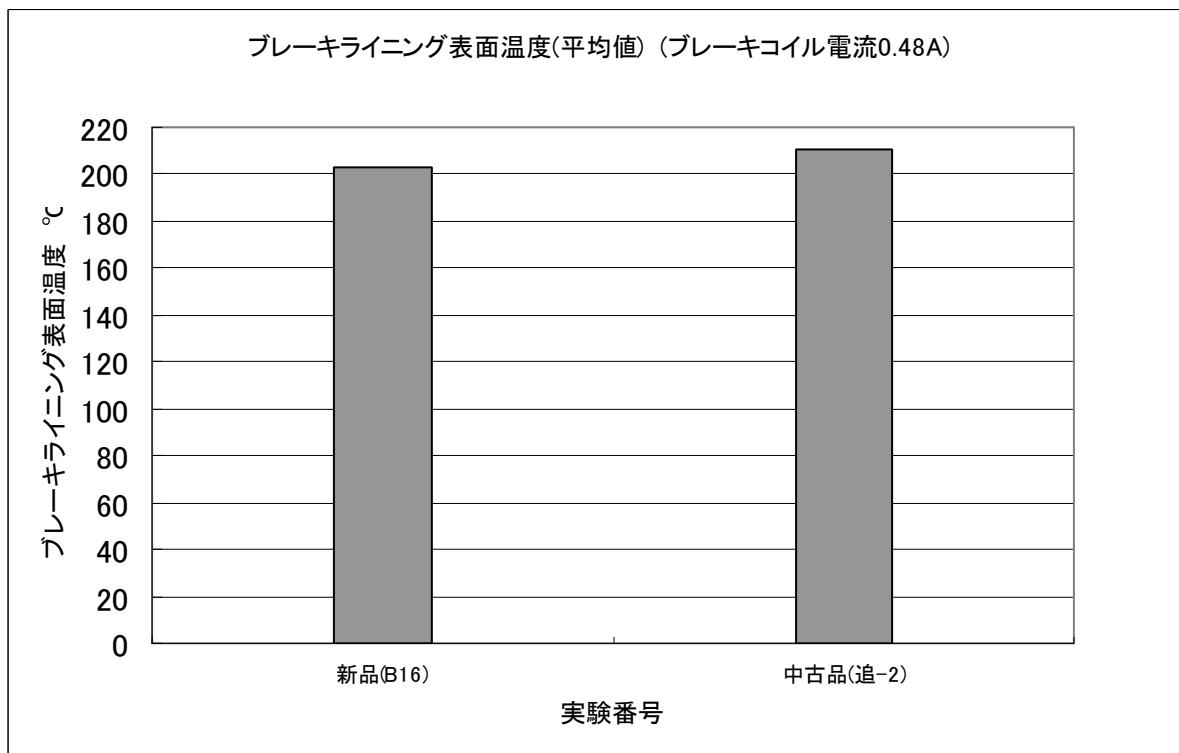
図 5 - 2

ブレーキコイル電流 0.48A の場合について、新品、中古品のブレーキライニング表面温度を図 5 - 2 に示す。この図から、平均値の差はほとんどない。

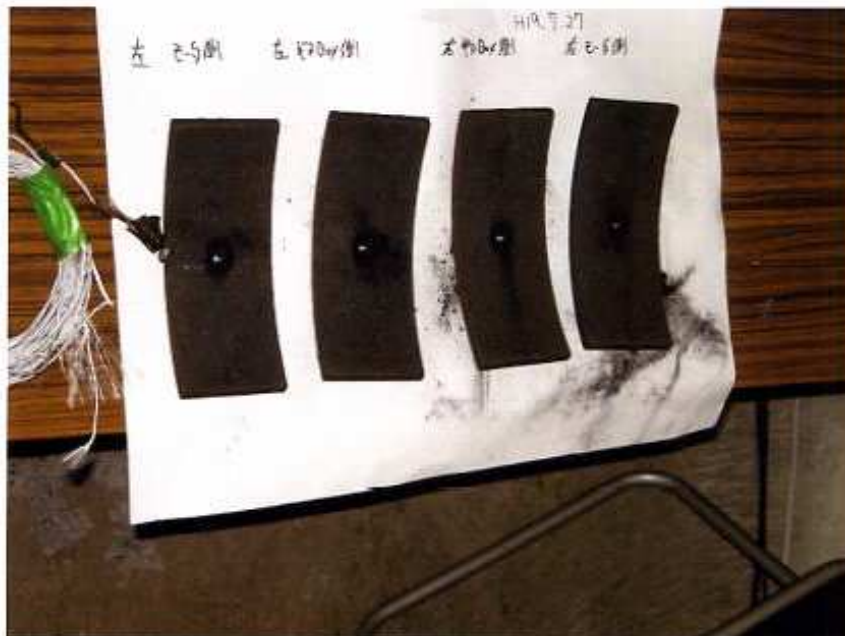
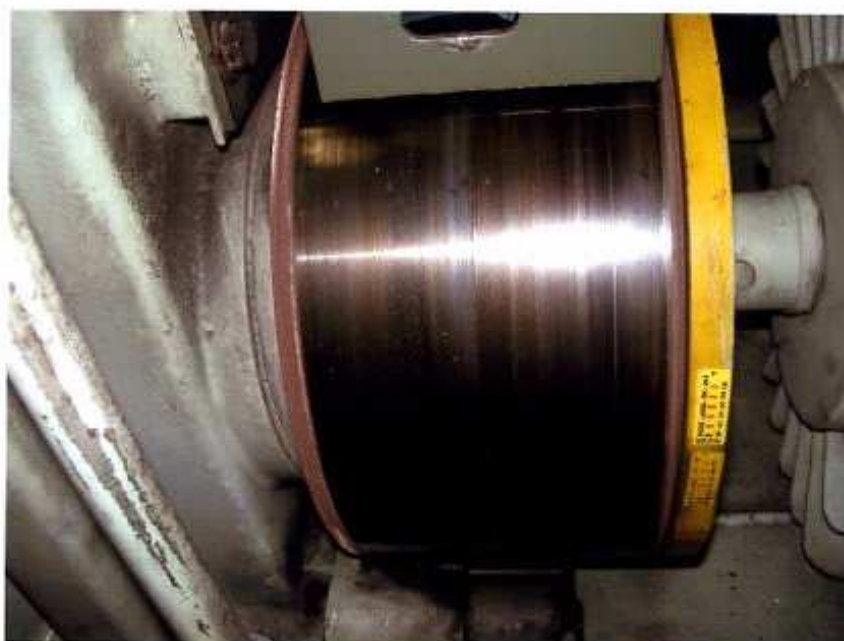
写真1 摩耗実験後のブレーキライニング、摩耗粉、ドラム

16 頁の写真 1 は摩耗実験後のブレーキライニング及び摩耗粉、ブレーキドラムを示す。ブレーキライニングの表面層は炭化している。ドラムの表面は細い筋の線が入り、光沢を持ち、焼けた痕が伺える。

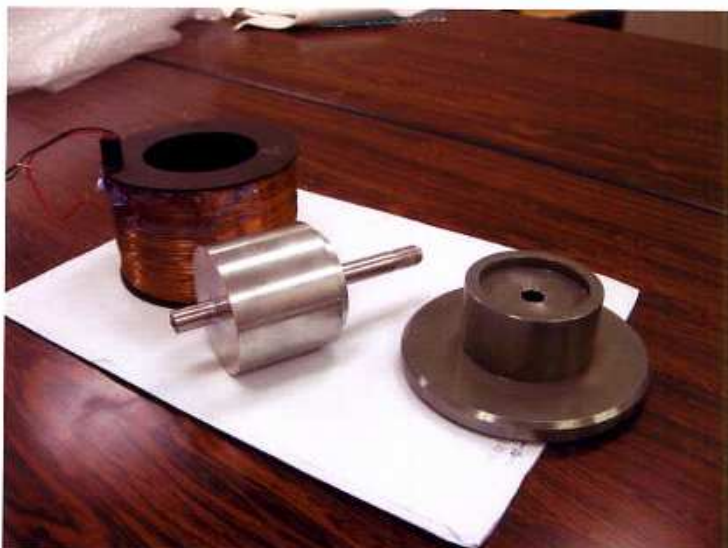
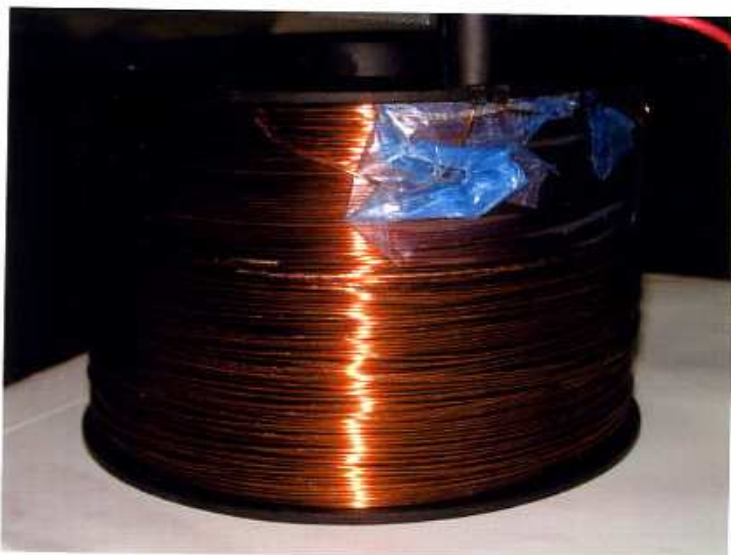
写真2 分解された
ブレーキユニット
ト（新品）

コイルはエナメル線を巻いたもので、通常はワニス含浸などして絶縁強度を高めているが、そのようなことはしていない。

提言：ブレーキコイルのショートを防ぐための方策の一つとして、エナメル線を樹脂で固めて絶縁性を高めるとともに、ケーシング内部の密封性を高めるなどして故障しにくい構造とする。

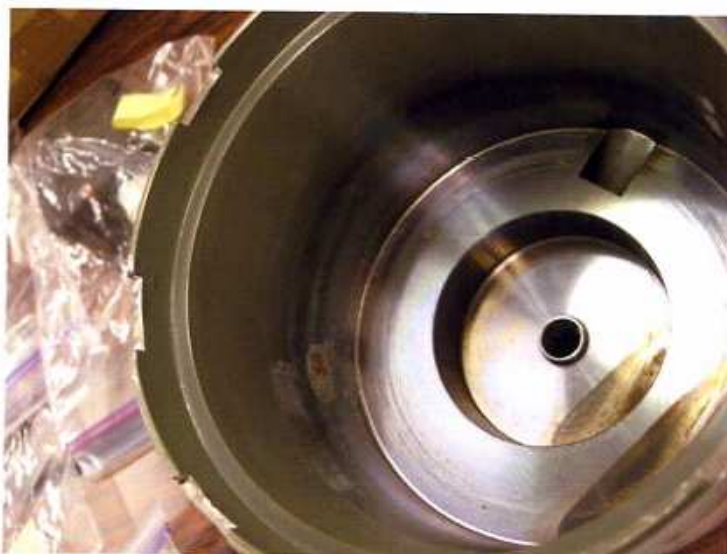
ケーシング

ケーシングの写真では、内側の右下部分は何らかの原因によって変色しているのが見られる。

（写真右下部分が変色している）

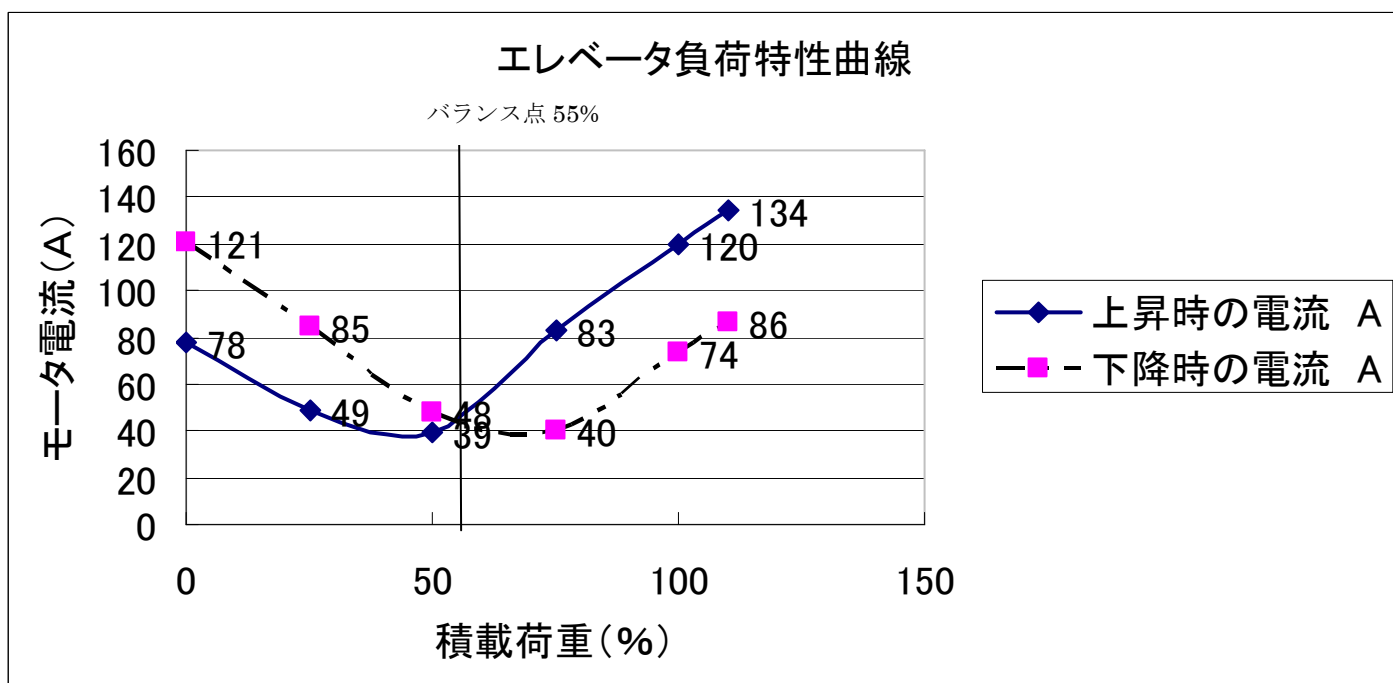
図6 エレベーター負荷特性曲線

この図に示すように、上昇時の実線と下降時の点線は荷重が55%のところで交差していることから、4号機のバランス点は55%であった。かごとカウンターウエイトとのバランス点は一般に45~55%と言われていることから、特に問題のある値ではないと言える。

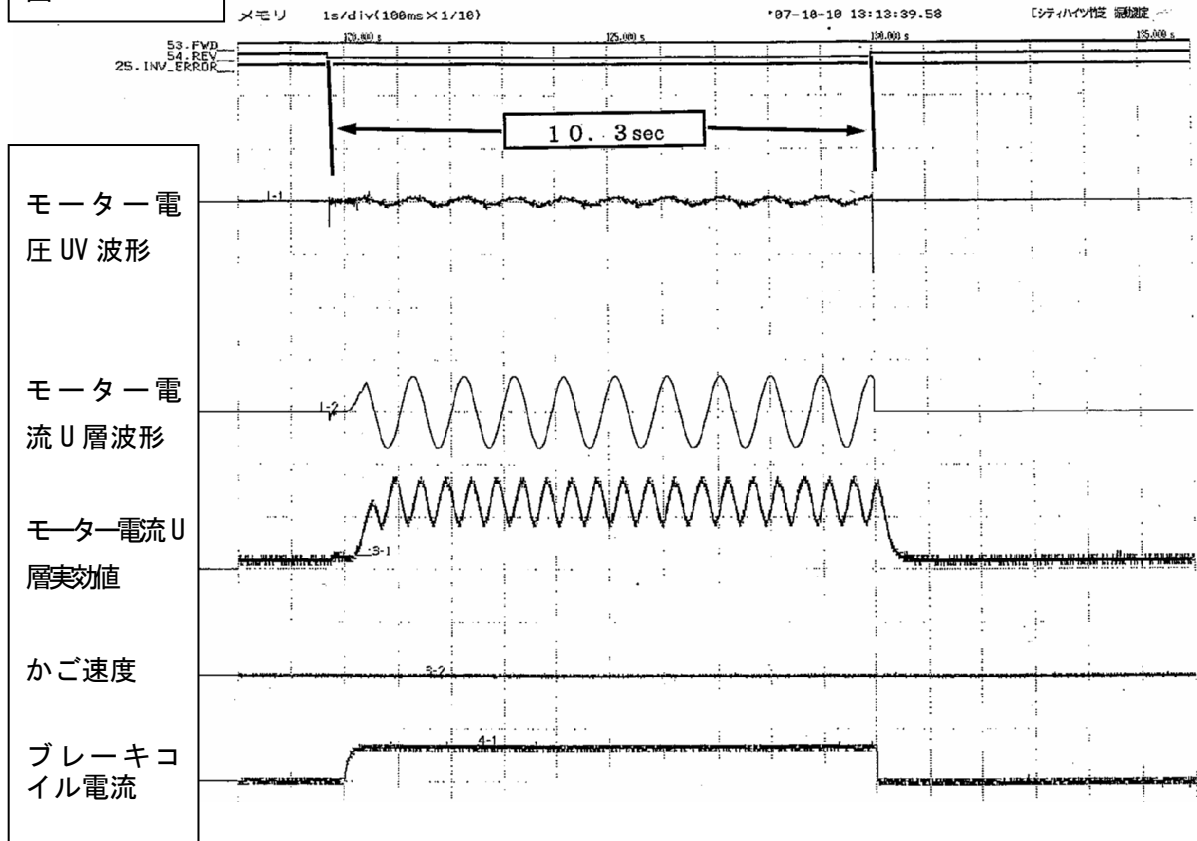
図 7-1

1 回目は 8 月 14 日、新品ライニング、積載荷重 130kg、下降、ブレーキコイル電流 0.25A のときの実験（実験番号 B13）で、モーター電流は立ち上がっているがブレーキ制動力が大きいためモーターは回転できず、速度が上がらないまま通電時間 10.3 秒後に制御機のプログラムの停止信号によりインバータが停止した。

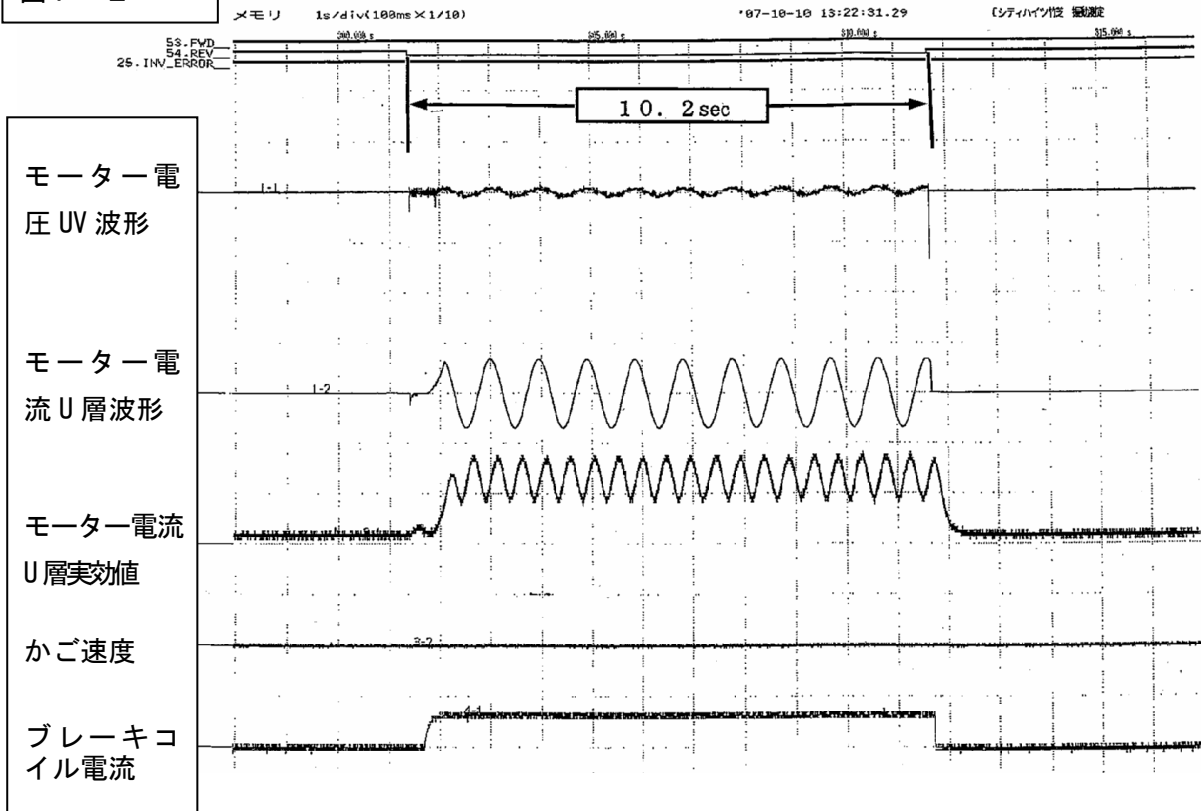
図 7-2

2 回目は 8 月 14 日、新品ライニング、積載荷重 130kg、下降、ブレーキコイル電流 0.25A のときの実験（実験番号 B14）で、同じくブレーキ制動力が大きいため通電時間 10.2 秒後に制御機のプログラムの停止信号によりインバータが停止した。この状況を図 7-2 に示す。

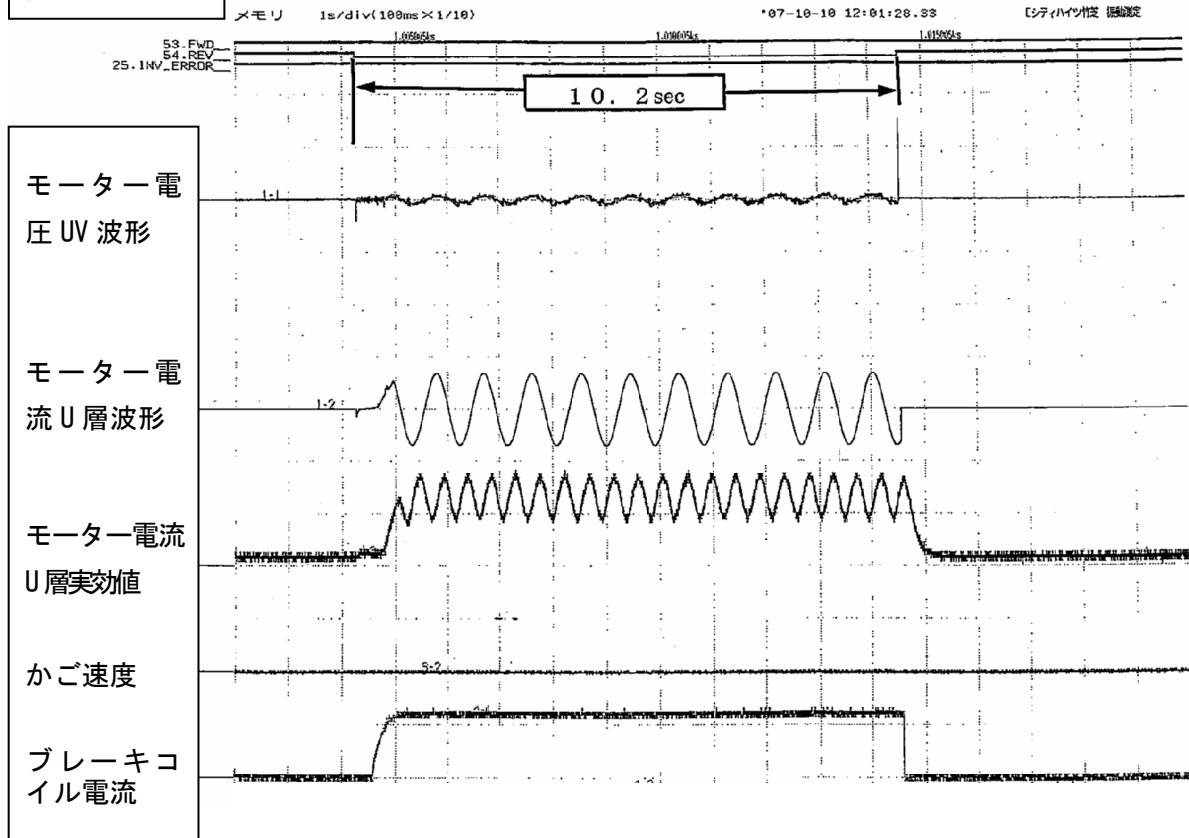
図 7-3

ブレーキコイル電流を 0.48A、ストロークを 3.50mm で実験を開始したところ、16 分後に 23 階からの下降時にモーターが停止した。ストロークを 4.67mm に拡大して、1 時間後に実験を再開した。その後、ブレーキライニング温度は最高で 570°C まで上昇したが、実験開始から 8 時間 16 分後、1 階に着床時に機械室でブレーキドラムの滑走が観察された。途中で、1 時間停止していたので、実走行時間は 7 時間 16 分、走行距離 12010.0m、ライニング摩耗量は左右の熱時の平均で 0.410mm であった。リセット時の起動不能のコンピュータ制御及びモーター電圧などは 19 頁の「3 巻き上げ機モーターの過負荷に対する制御系の実験」の過電流実験の図 7-3 を参照されたい。

3 回目は 8 月 17 日、新品ライニング、積載荷重 130kg、下降、ブレーキコイル電流 0.48A のライニング摩耗実験（実験番号 B16）のときに、実験開始後 20 分経過後にモーターが停止してから 10.2 秒後に制御機のプログラムの停止信号によりインバータが停止した。ブレーキドラムの熱膨張によりブレーキ制動力が大きくなったためと推定する。この状況を図 7-3 に示す。

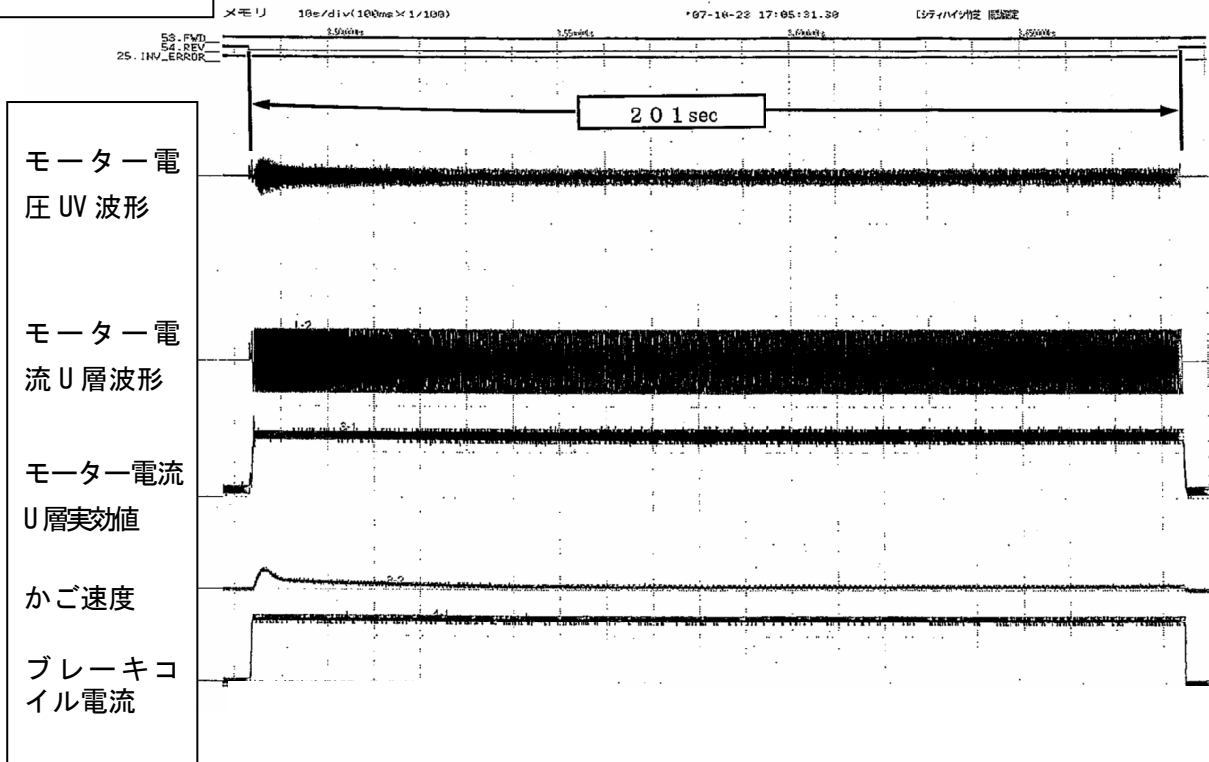
図 7-4

ブレーキコイル電流 0.55A、ストロークを 3.50mm で実験を開始したが、201 秒後にインバータが「OL(Over Load)」を表示し、モーターが停止した。10 分後にモーター電源を再投入したところ稼動した。実走行時間は、8 月 23 日は 8 時 30 分から 22 時 30 分まで走行して中断した。翌 8 月 24 日は 8 時 00 分から 20 時 01 分まで走行したときにドラムが滑走し、実験を終えた。両日の実走行時間 22 時間 31 分、走行距離 33797.5m、ライニング摩耗量左右の熱時の平均 0.375mm であった。モーター停止時のコンピュータ制御及びモーター電圧などは 23 頁の図 7-4 を参照されたい。

1回目は8月23日、新品ライニング、積載荷重130kg、下降、ブレーキコイル電流0.55Aのときに、モーター電流約260Aで、通電時間201秒後にインバータの過負荷保護機能(OL)が作動した(実験番号B17)。ブレーキドラムの熱膨張によりブレーキ制動力が大きくなったためと推定する。

この状況を図7-4に示す。この図でかご速度を見ると、一旦動き出して停止していることが分かる。

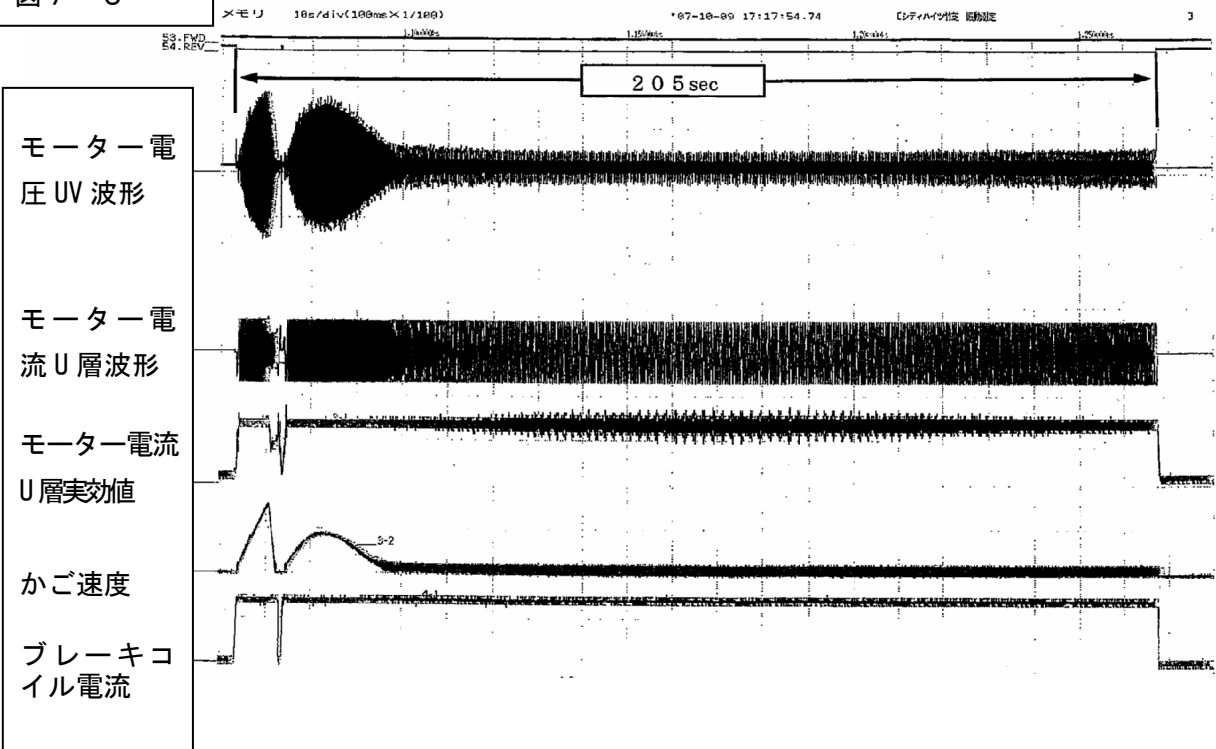
図 7-5

2回目は9月28日、追加実験(実験番号追-3)において、既存品ライニング、積載荷重130kg、下降、ブレーキコイル電流0.55Aのときに、モーター電流約260Aで、通電時間205秒後にインバータの過負荷保護機能(OL)が作動した。この状況を図7-5で見ると、電源が投入された後、電圧が立ち上がり、電流も規定値になり、かごも下降を始めた。約7秒後に電圧及び電流が遮断され、それに伴いかごも停止した。約1秒後に電流が自動投入され、電圧は上昇したものの約7秒後に急激に低下し、電流は復帰した状態を続け、かご速度も一旦立ち上がったがゆっくりと低下し停止した。最初に電流を投入してから、205秒後にインバータがOL機能により、完全に停止した。

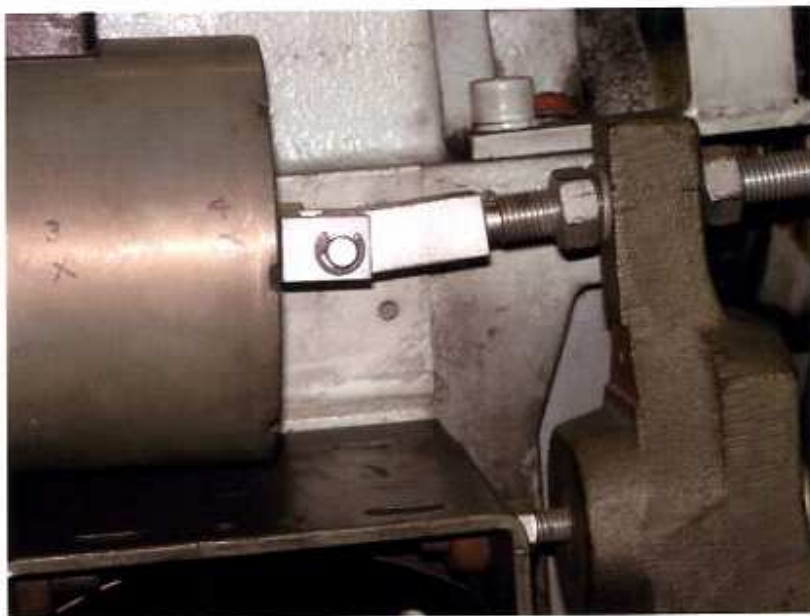
写真3 ブレーキ装置のスタッドボルト、ナットを緩めた状態

上の図面にブレーキアームのボルトが緩んだときに、コイルが重さで頭を垂れて、スタットボルトがブレーキアームとせるかどうかの確認を行ったが、次の表5に示すようにせりは確認されなかった(実験番号：追一七)。

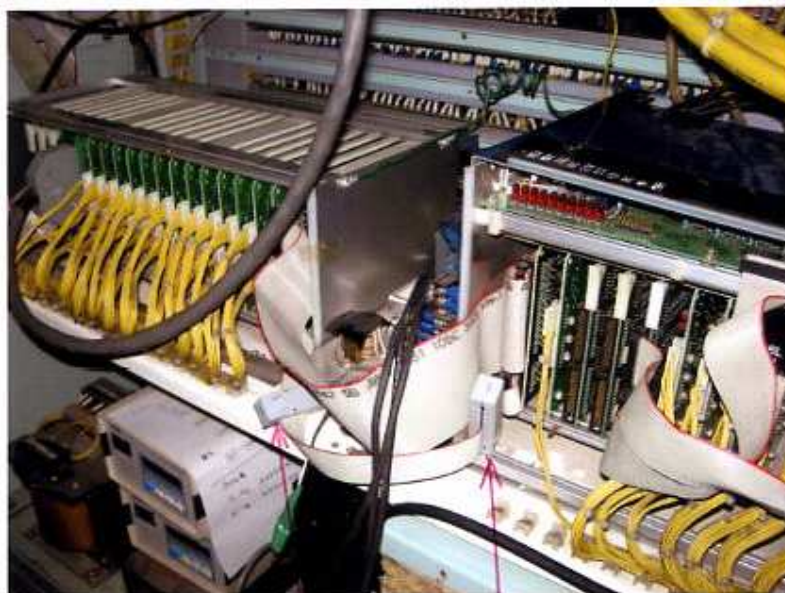
写真4 マイコン基盤前の配線に取り付けたフェライトコア2枚

提言：制御器の入力信号及び出力信号の配線にノイズ防止器具を取り付けて、ノイズの影響を防止する方法を採用する。4号機に発生した着床階の異常、インジケータ表示と停止階の不一致などは、事故後の平成18年11月25日にシンドラー社がフェライトコア2枚をマイコン基板前の配線に取り付けることによって解消している。フェライトコア2枚のため本実験の連続走行実験では、特記すべき異常は発生しなかった。次頁の写真4にシンドラー社が取り付けたフェライトコアを示す。
