## 公園等樹木の健全度調査結果と対応状況について

## 1 公園等樹木の健全度調査について

## 2 調査結果

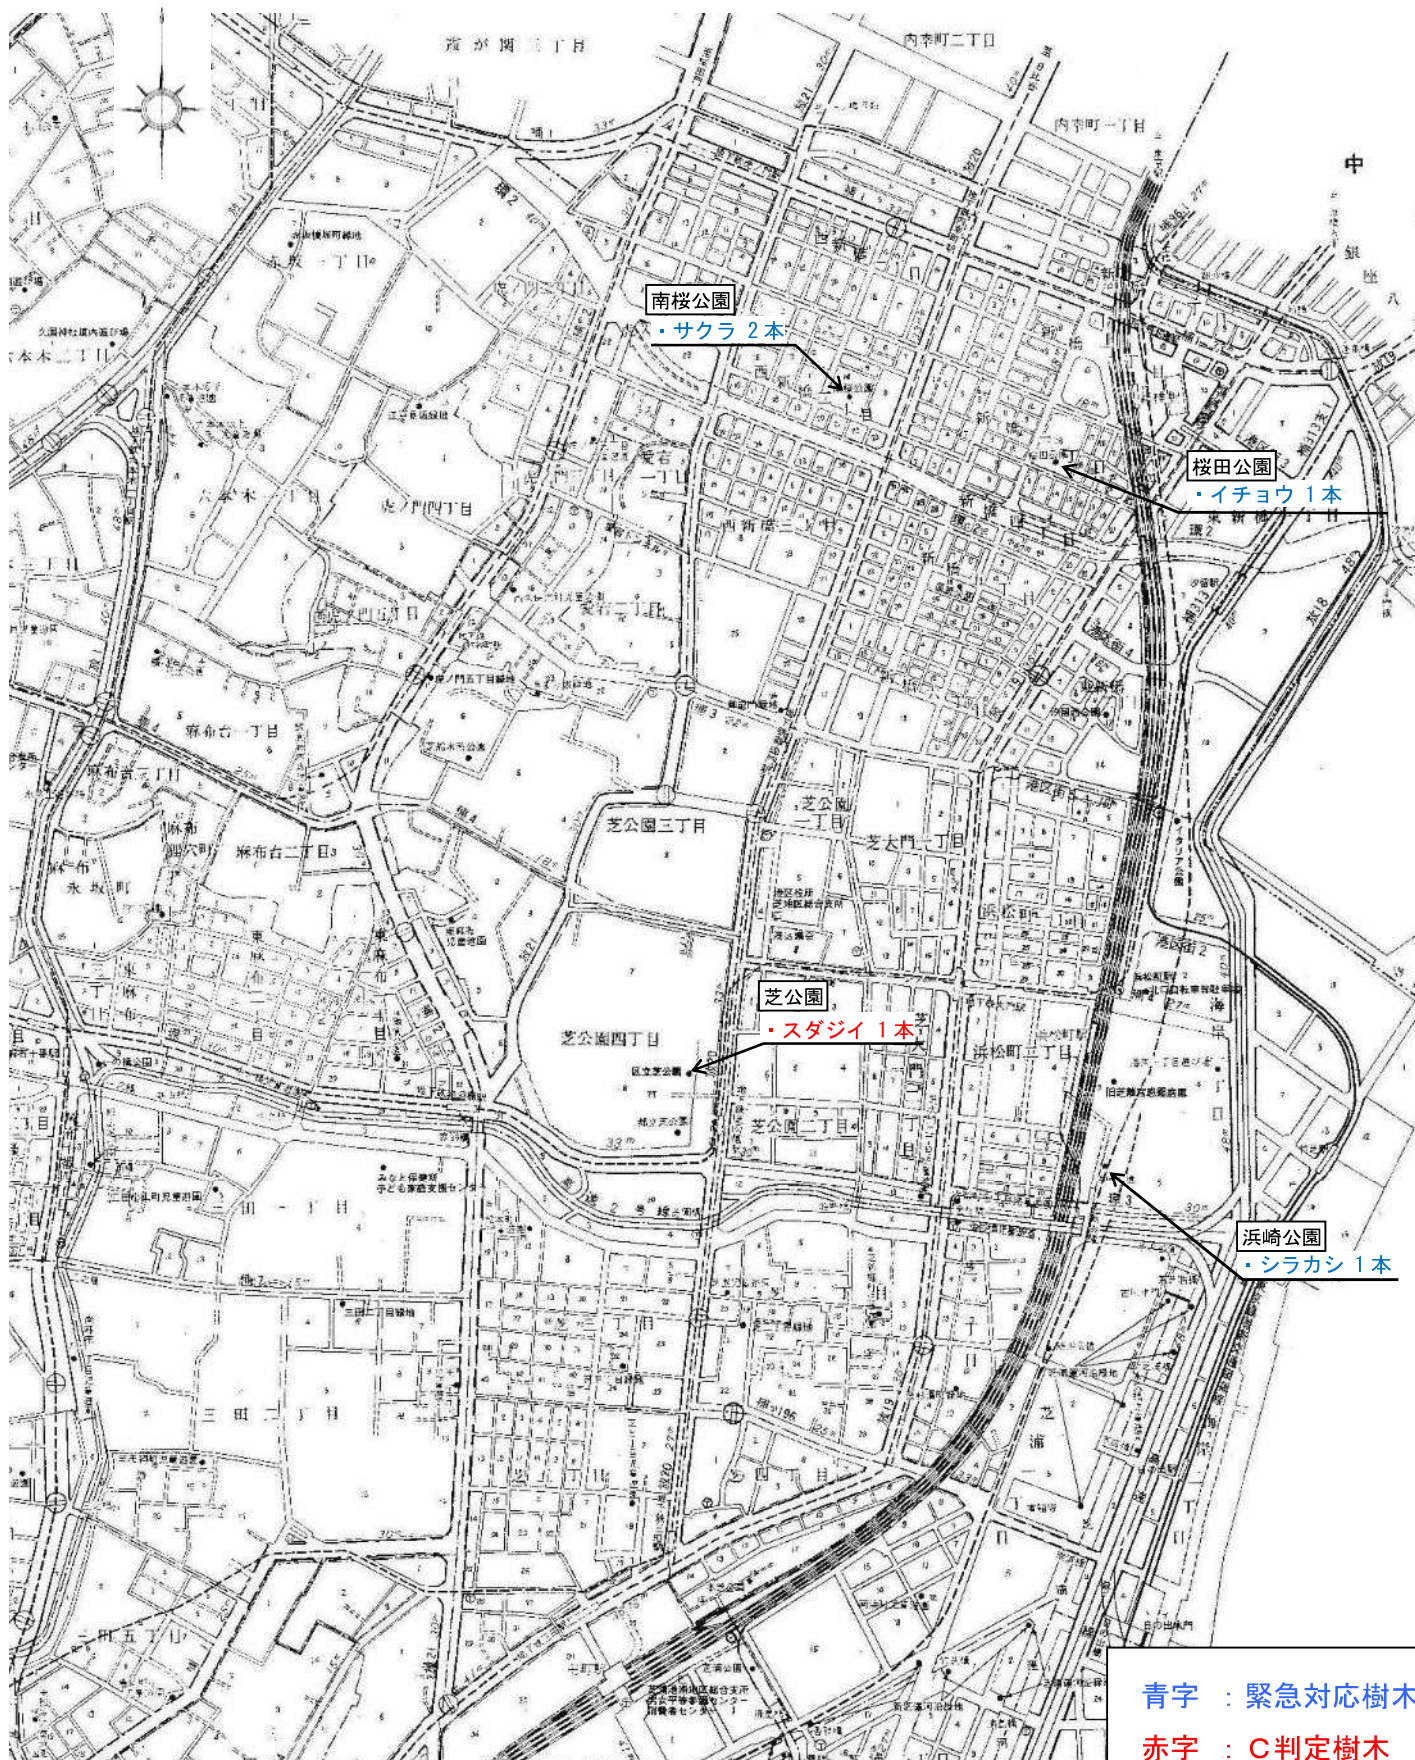
# 芝地区総合支所の緊急対応樹木・C判定樹木

| 名 称 | 樹種名 | 判定理由 | 対応状況 |
|---|---|---|---|
| 浜崎公園 | シラカシ | 枯枝あり | 剪定済 |
| 桜田公園 | イチョウ | 枝に腐朽あり | 剪定済 |
| 南桜公園 | サクラ | 枯枝あり | 剪定済 |
| 南桜公園 | サクラ | 枝に腐朽あり | 剪定済 |

| 名 称 | 樹種名 | 判定理由 | 対応状況 |
|---|---|---|---|
| 芝公園 | スダジイ | 幹下部にも空洞があったため | 伐採済 |

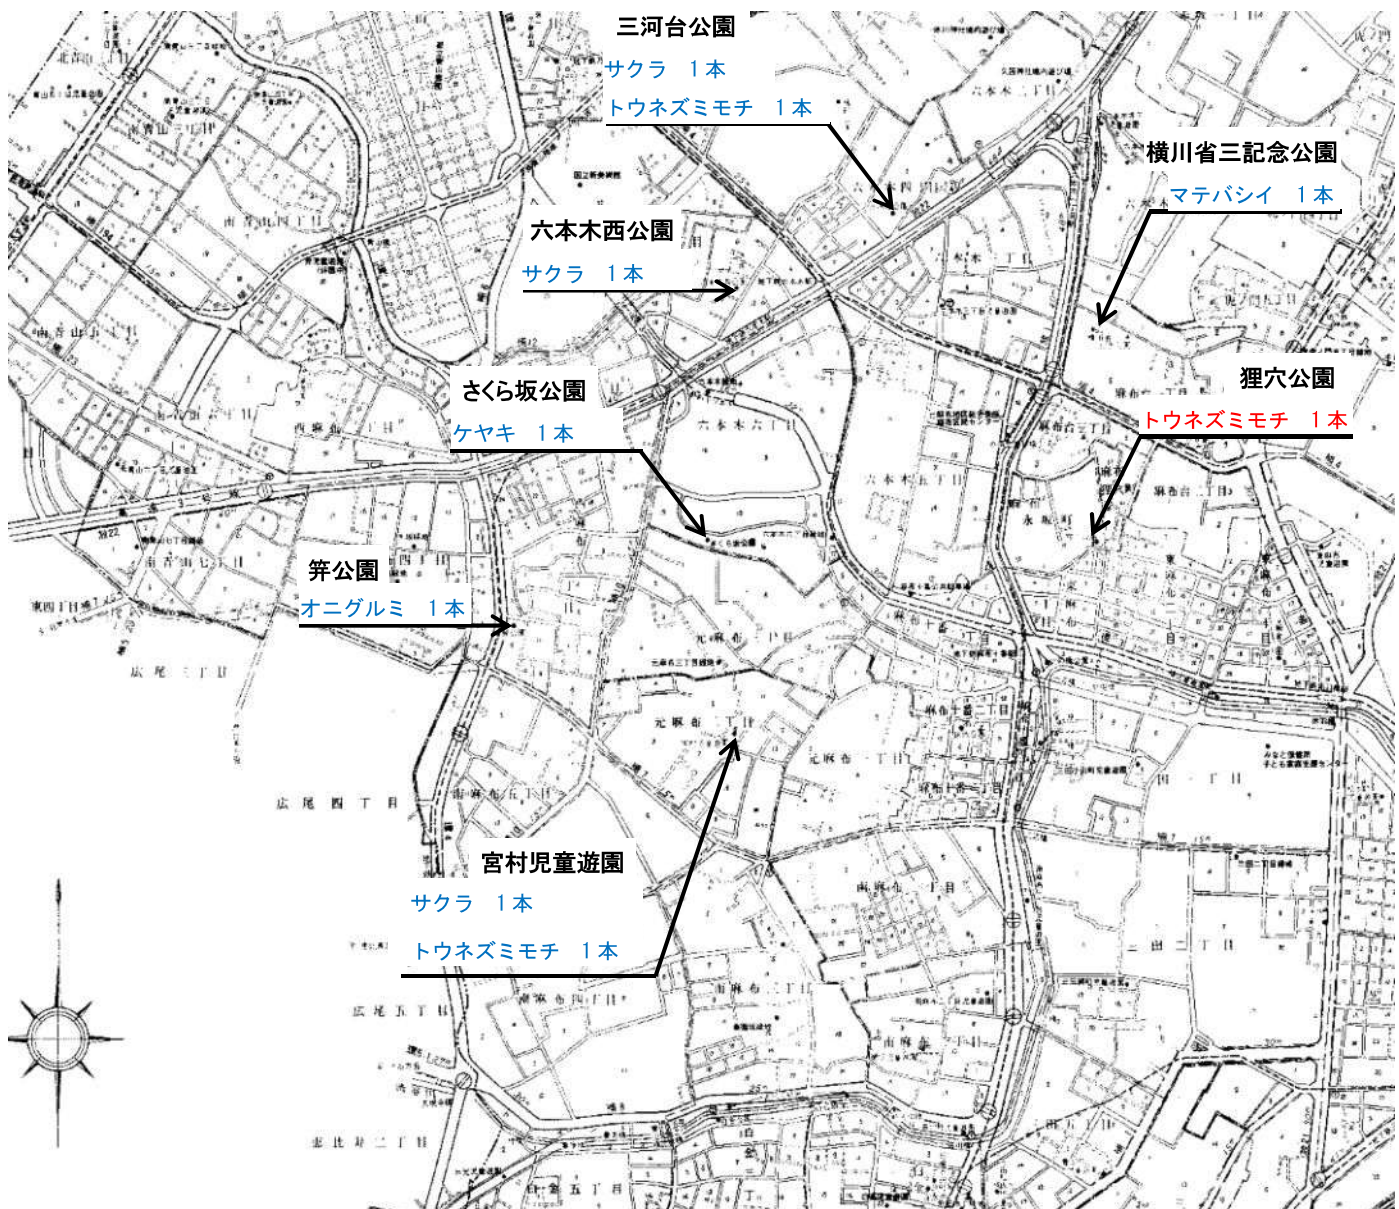
# 麻布地区総合支所の緊急対応樹木・C判定樹木

| 名称 | 樹種名 | 判定理由 | 対応状況 |
|---|---|---|---|
| 筭公園 | オニグルミ | 幹に腐朽あり | 伐採済 |
| 三河台公園 | サクラ | 枯枝あり | 剪定済 |
| 三河台公園 | トウネズミモチ | 根元に腐朽あり | 伐採済 |
| さくら坂公園 | ケヤキ | 枯枝あり | 剪定済 |
| 六本木西公園 | サクラ | 根元に腐朽あり | 伐採済 |
| 横川省三記念公園 | マテバシイ | 幹に腐朽あり | 伐採済 |
| 宮村児童遊園 | サクラ | 枯枝あり | 剪定済 |
| 宮村児童遊園 | トウネズミモチ | 根元に空洞あり | 伐採済 |

| 名称 | 樹種名 | 判定理由 | 対応状況 |
|---|---|---|---|
| 狸穴公園 | トウネズミモチ | 根元に腐朽あり、揺れが大きい | 伐採済 |

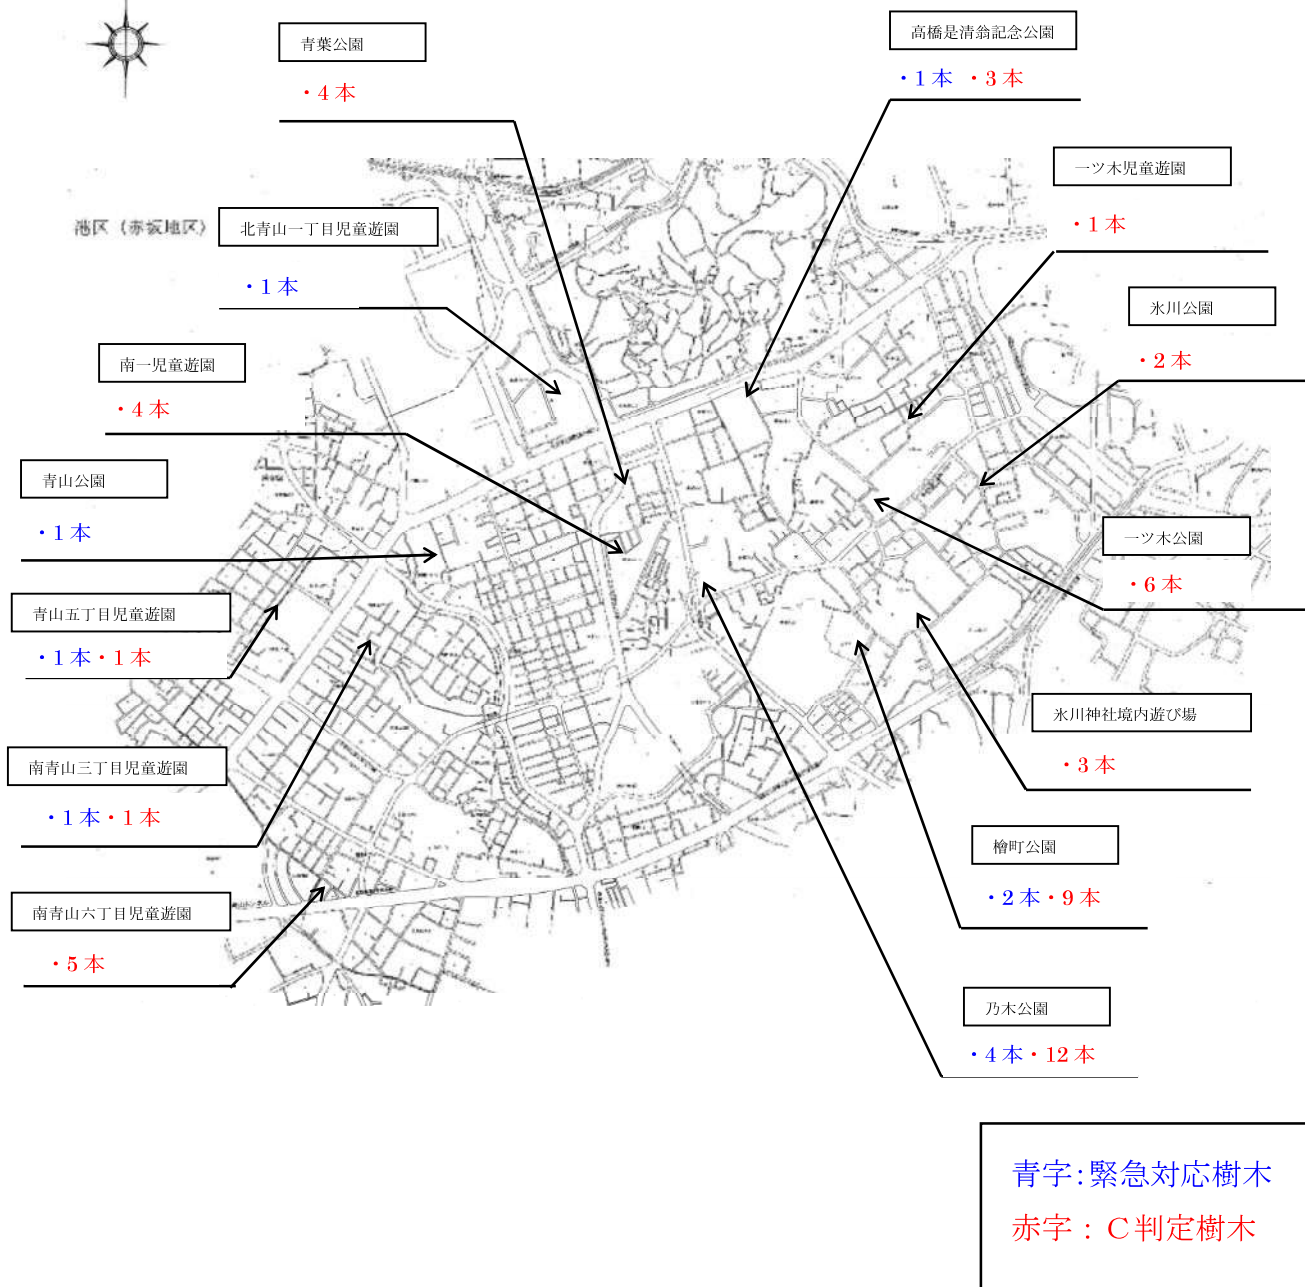
# 赤坂地区総合支所の緊急対応樹木・C判定樹木

| 名 称 | 樹種名 | 判定理由 | 対応状況 |
|---|---|---|---|
| 高橋是清翁記念公園 | スダジイ | 開口に空洞あり 打音異常あり | 支柱設置済 |
| 乃木公園 | カキ | 開口に空洞あり 樹木傾斜 | 支柱設置済 |
| 乃木公園 | スダジイ | 腐朽あり 打音異常あり | 支柱設置済 |
| 乃木公園 | スダジイ | 樹木傾斜 折損の恐れあり | 伐採済 |
| 乃木公園 | ネズミモチ | 樹木の傾斜あり キノコあり | 伐採済 |
| 檜町公園 | ハナミズキ | 開口に空洞あり 揺らぎあり | 伐採済 |
| 檜町公園 | ハナミズキ | 樹勢不良 揺らぎあり | 伐採済 |
| 青山公園 | ユズリハ | 樹勢不良 揺らぎあり | 伐採済 |
| 南青山三丁目児童遊園 | モミジ | 腐食あり | 剪定済 |
| 北青山一丁目児童遊園 | サルスベリ | 揺れあり | 支柱設置済 |
| 青山五丁目児童遊園 | スダジイ | 腐朽あり 打音異常あり | 伐採済 |

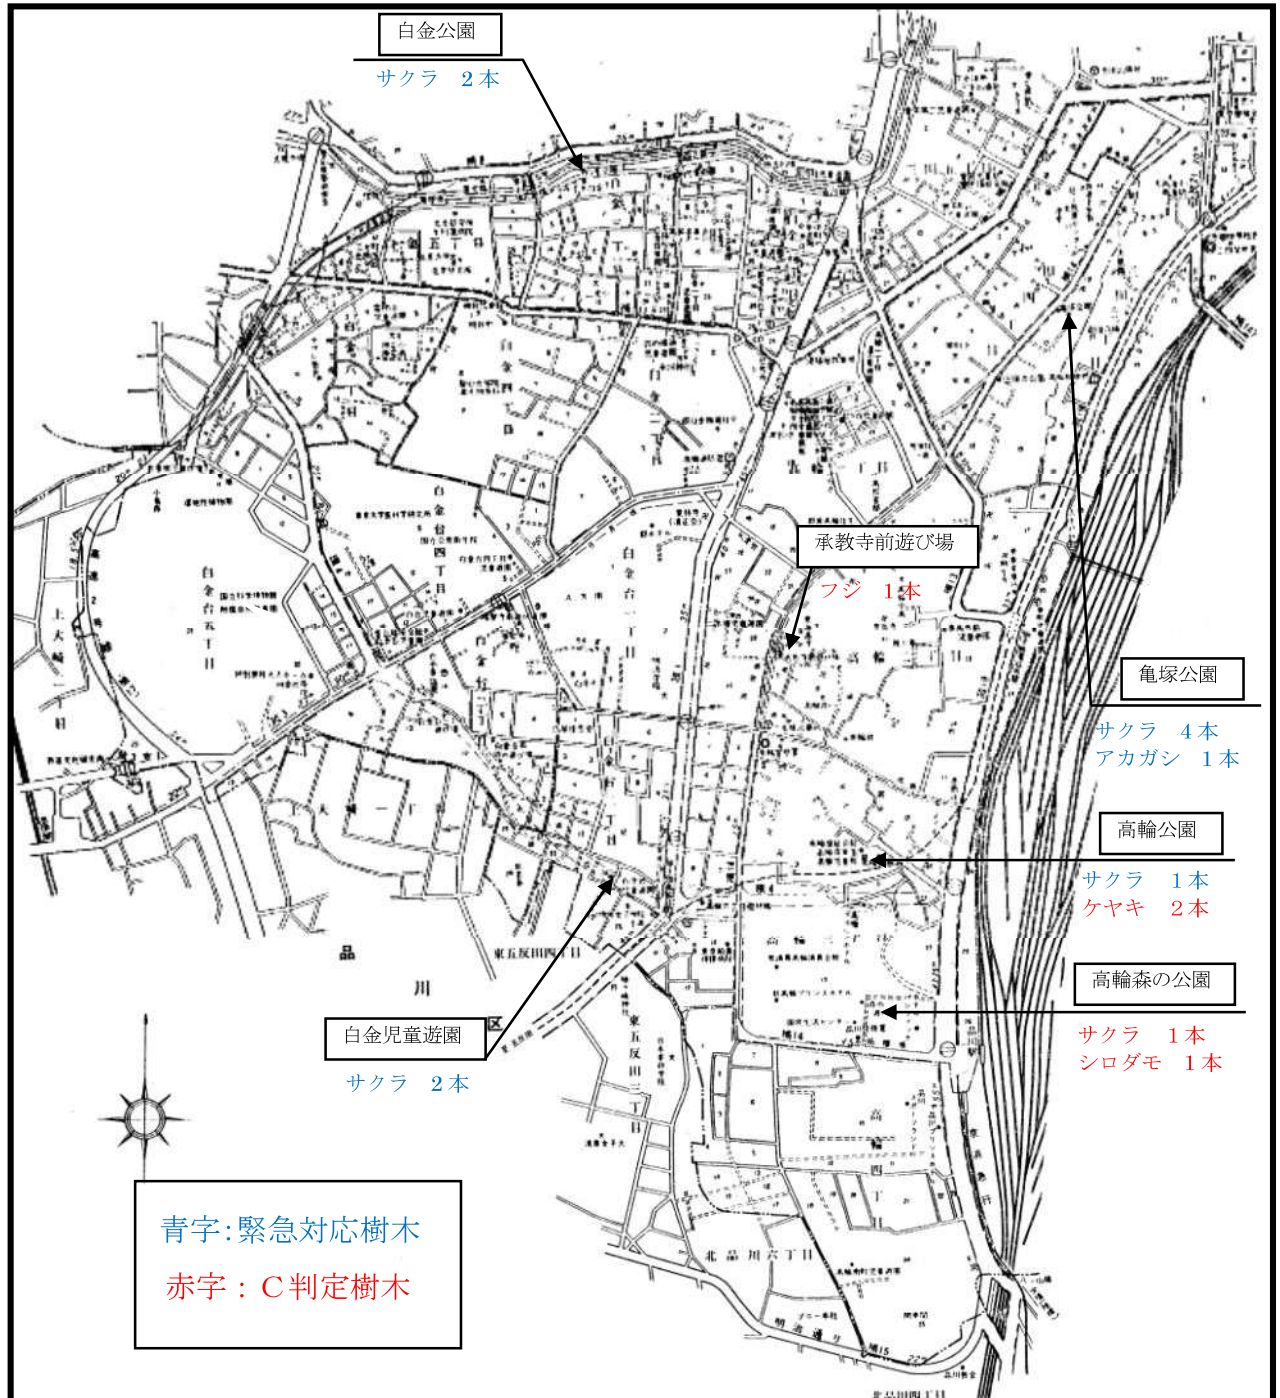
# 高輪地区総合支所の緊急対応樹木・C判定樹木

| 名称 | 樹種名 | 判定理由 | 対応状況 |
|---|---|---|---|
| 亀塚公園 | アカガシ | 枯枝あり | 剪定済 |
| 亀塚公園 | サクラ | 枯枝あり | 剪定済 |
| 亀塚公園 | サクラ | 太枝の傾斜あり | 剪定済 |
| 高輪公園 | サクラ | 極度の衰弱がみられる | 伐採済 |
| 白金公園 | サクラ | 樹形の著しい傾斜あり | 伐採済 |
| 白金公園 | サクラ | 枝先枯枝多数あり 樹形不良 | 伐採済 |
| 白金児童遊園 | サクラ | 枯枝あり | 剪定済 |
| 白金児童遊園 | サクラ | 支柱破損 | 支柱交換済 |

| 名称 | 樹種名 | 判定理由 | 対応状況 |
|---|---|---|---|
| 高輪森の公園 | サクラ | 幹分岐部から 1 本枯死 | 伐採済 |
| 高輪森の公園 | シロダモ | 幹全体枯死 | 伐採済 |
| 高輪公園 | ケヤキ | 根元の開口空洞が大きい | 伐採済 |
| 高輪公園 | ケヤキ | 樹皮枯死欠損のため | 伐採済 |
| 承教寺前遊び場 | フジ | 樹皮枯死欠損のため | 伐採済 |
