一時利用の期間及びイメージ図

1. 報告書 (概要版-1)

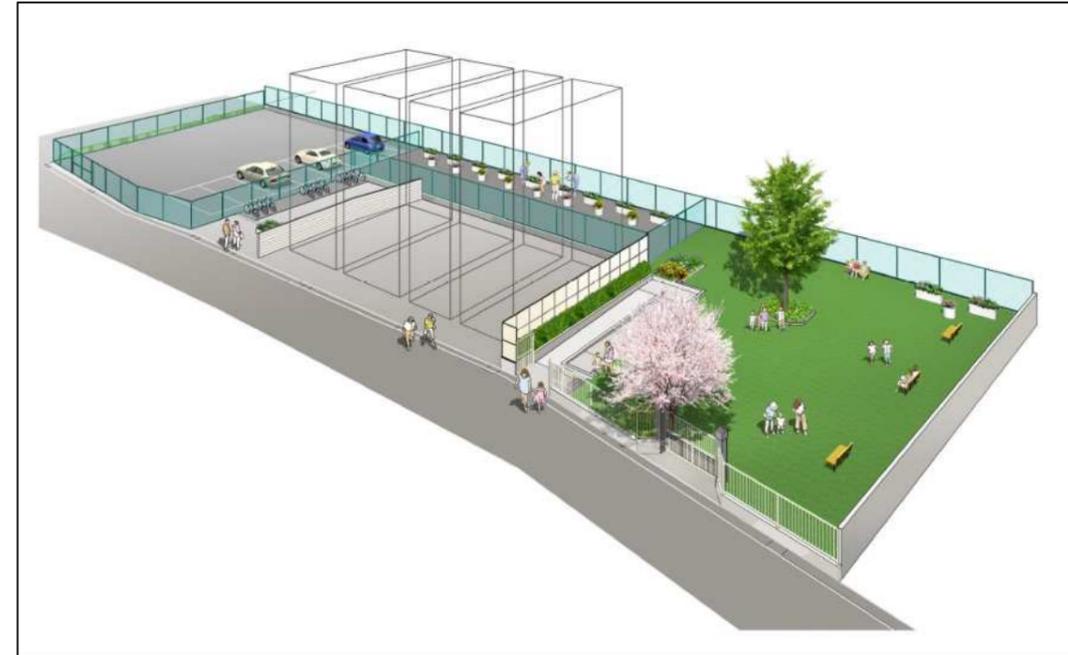
イメージ図（埋蔵文化財発掘調査終了から令和10年頃まで）

オープンスペース（250㎡～460㎡）

子どもたちが遊べる場所を補完するため整備します。

なお、埋蔵文化財発掘調査を終えた時点で、当初の250㎡から460㎡に拡張整備し、利便性を向上させます。

自転車シェアリングポート（15台）

現在、本用地内に設置されており、引き続き需要が見込まれるため利用を継続します。

民間事業者への土地の貸付（時間貸し駐車場10台）

埋蔵文化財発掘調査終了後、民間の駐車場事業者に土地を貸し付けます。

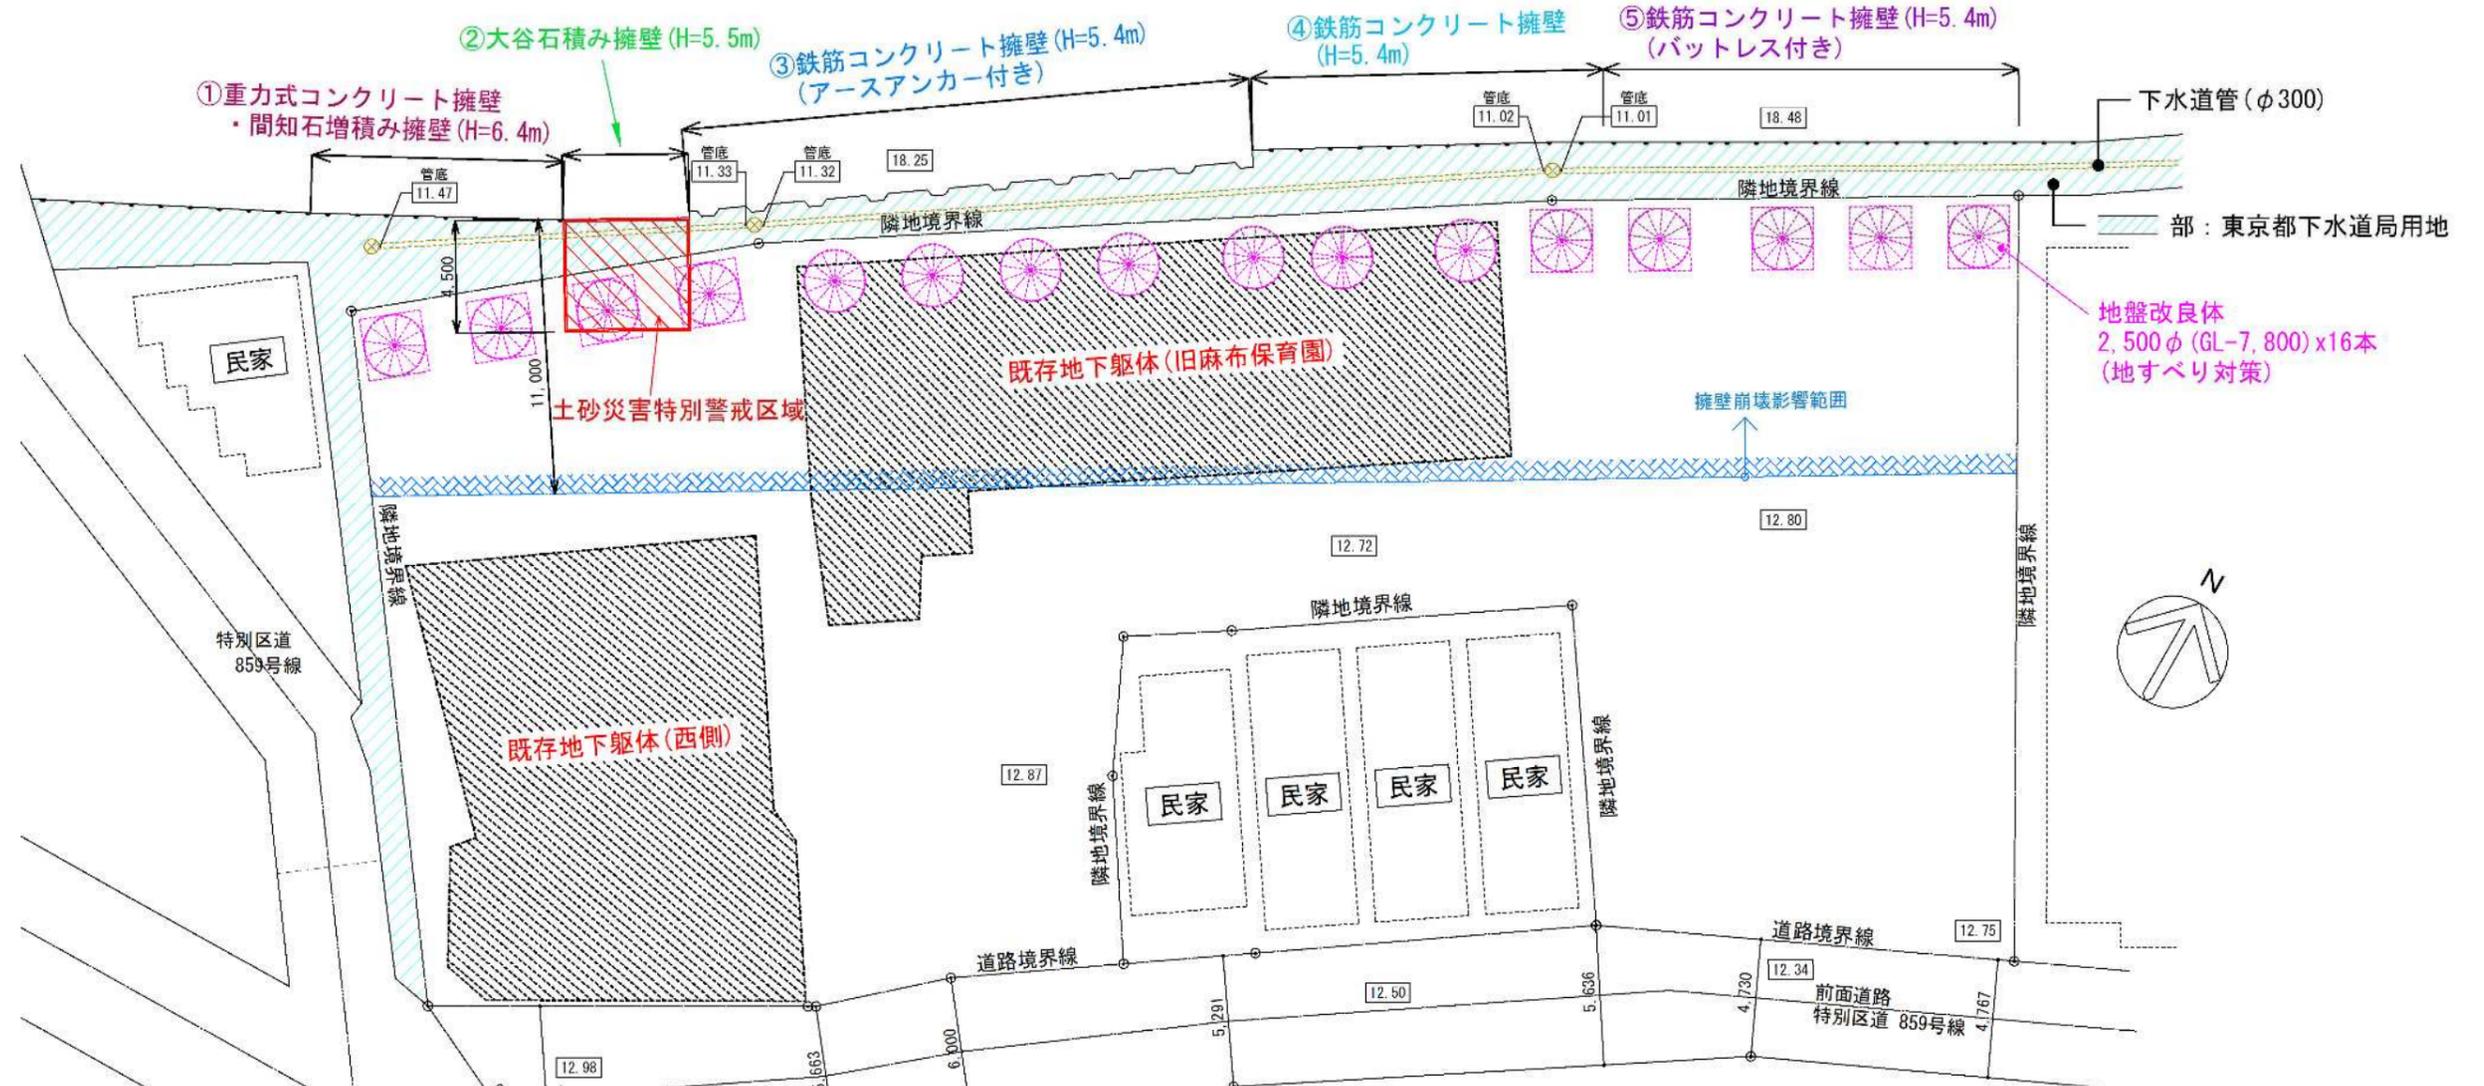
地盤レベルはT.P表示を示す

1. 北側隣地擁壁に以下の5種類の擁壁が隣接している。(高さ5.4m~6.4m)
2. 擁壁② 大谷石積み前面は土砂災害特別警戒区域に指定されている。
3. 旧麻布保育園跡及び西側に地下躯体が残置されている。
4. 敷地北側の東京都下水道局用地には下水道管が配置されている。
5. 国土地理院地形図により、明治30年頃には敷地内に寺院が存在していた。(光隆寺)

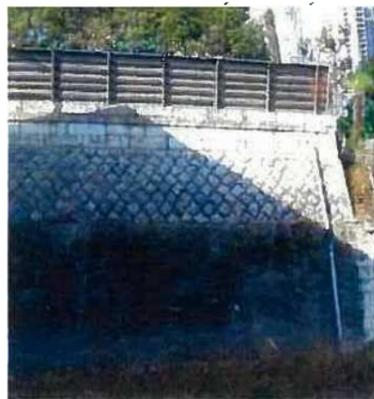
①重力式コンクリート擁壁
・間知石増積み擁壁

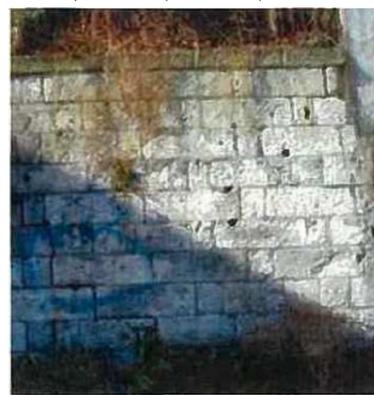
②大谷石積み擁壁

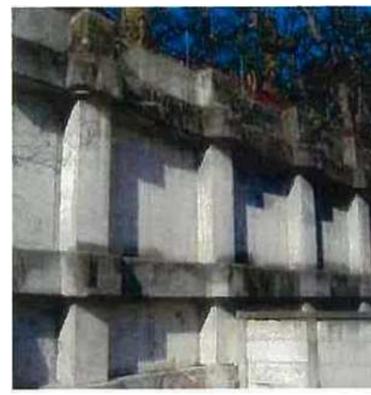
③鉄筋コンクリート擁壁
(アースアンカー)

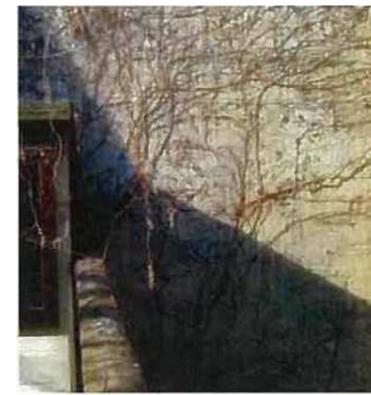
④鉄筋コンクリート擁壁

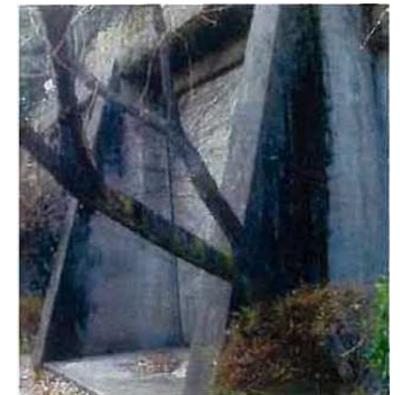
⑤鉄筋コンクリート擁壁
(バットレス付き)
