## 6. 湧水・地下水実態調査

### 6.1 既往資料調査

### 6.1.1 土地被覆状況

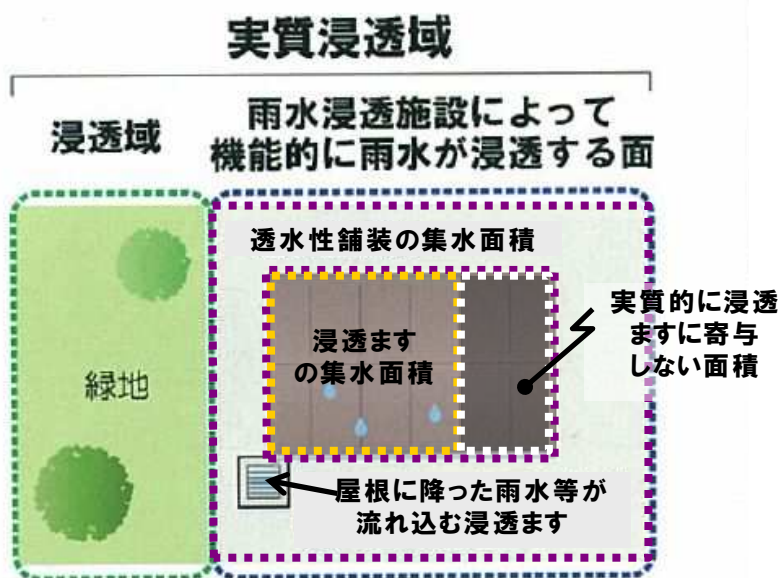
図 6.4.1 実質浸透域の概念

上式を言い換えれば次のように表され、“実質浸透域”とは“浸透域”と“雨水浸透施設  
の設置された場所”の合計といえる。

「港区緑と水に関する基本方針（平成18年3月）」の考え方に従えば、“港区の総面積－  
構造物被覆地の面積”は、“緑被地（樹木被覆地・草地・屋上緑地）＋裸地＋水面の面積”  
であり、“浸透域”は6.1.1項で説明した定義と異なるが、平成23年度調査では、“実質浸  
透域”を構成する“浸透域”と“雨水浸透施設の設置された場所”を表6.4.1のように定  
義し、“実質浸透域率”を算定している。図6.4.1には“実質浸透域率”の概念を示す。
