(仮称) 愛宕山周辺地区 (I 地区) 開発事業

事後調査報告書
(供用後)

令和6年3月

森ビル株式会社

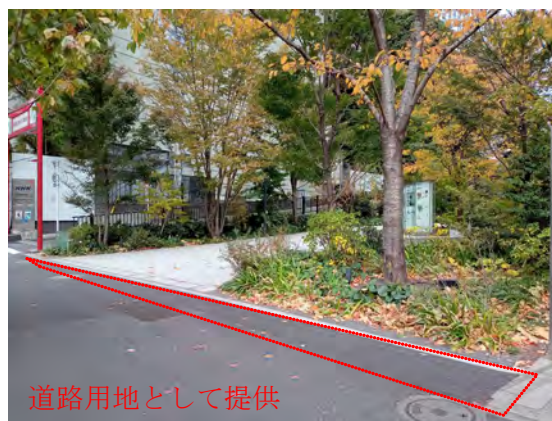
写真 4.1.1-1 道路用地の提供状況

環境改善策	実施状況
計画地東側の主要地方道白山祝田田町線（愛宕下通り）の道路改良（幅員拡幅）に対して、現況敷地の一部を道路用地として提供し、歩行者交通の円滑化に寄与します。	計画地東側の敷地の一部を道路用地として提供し、歩行者交通の円滑化に寄与しました。（写真 4.1.1-1）

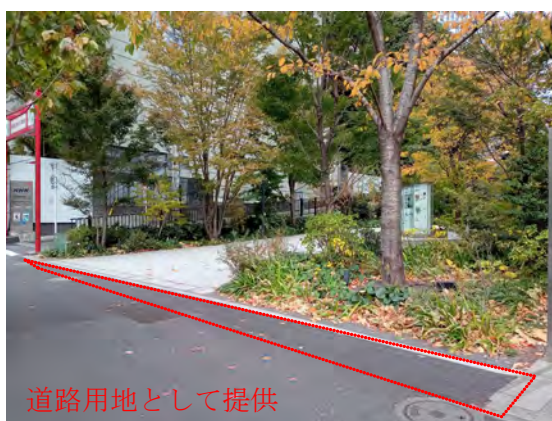
写真 4.1.2-1 道路用地の提供状況

環境改善策	実施状況
計画地東側の主要地方道白山祝田町線（愛宕下通り）の道路改良（幅員拡幅）に対して、現況敷地の一部を道路用地として提供し、現況より広い幅員の歩道を整備します。	計画地東側の敷地の一部を道路用地として提供し、現況より広い幅員の歩道を整備しました。（写真 4.1.2-1）
本計画地と北側の環状二号線Ⅲ街区（虎ノ門ヒルズ）との歩行者連絡通路として、歩行者デッキを整備します。	本計画地と北側の虎ノ門ヒルズとの間に、歩行者連絡通路として、歩行者デッキを整備しました。（写真 4.1.2-2）

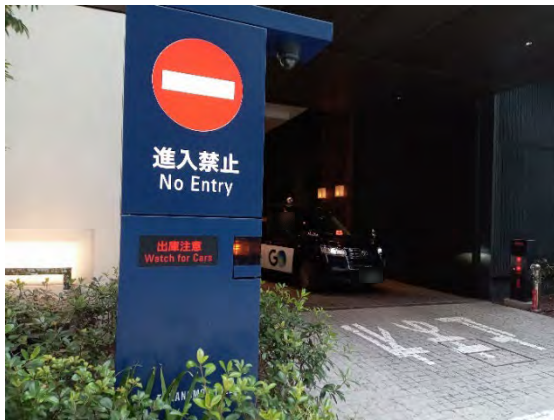
写真 4.1.5-1 駐車場出口の状況
(出庫ブザー、回転灯、路面標示)

予測結果に基づく対策	実施状況
駐車場出口には、出庫ブザーや回転灯の設置を検討し、歩行者の安全の確保に努めます。	駐車場出口には、出庫ブザーや回転灯の設置し、歩行者の安全の確保に努めています。(写真 4.1.5-1)
駐車場出口には、一時停止の路面標示や標識の設置を検討し、歩行者の安全の確保に努めます。	駐車場出口には、一時停止の路面標示や標識を設置し、歩行者の安全の確保に努めています。(写真 4.1.5-1)
駐車場への入庫に際し、周辺道路においてうろつき車両が生じないように、駐車場入口位置を明瞭に示す案内看板の設置を検討します。	駐車場への入庫に際し、周辺道路においてうろつき車両が生じないように、駐車場入口位置を明瞭に示す案内看板を設置しました。(写真 4.1.5-2)

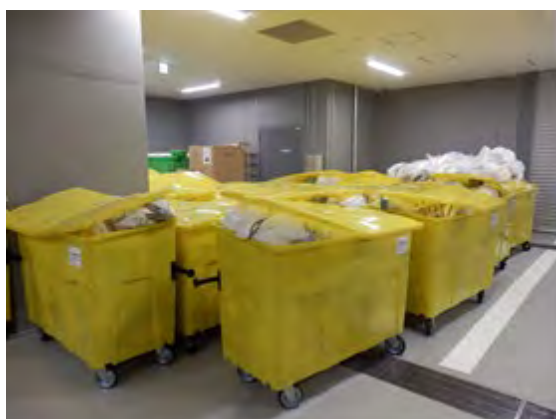
写真 4.2.2-1 廃棄物保管場所の設置状況 1

予測結果に基づく対策	実施状況
全住戸にごみ用ディスプレイを設け、地下ピットにて処理後、排水します。	全住戸にごみ用ディスプレイを設け、地下ピットにて処理後、排水しています。
「下水道のためのディスプレイ排水処理システム性能基準（案）」（平成 25 年 3 月（公社）日本下水道協会）の規格適合評価及び製品認証を受けた設備の設置を検討します。	「下水道のためのディスプレイ排水処理システム性能基準（案）」（平成 25 年 3 月（公社）日本下水道協会）の規格適合評価及び製品認証を受けた設備を設置しました。
住戸以外についても、廃棄物の発生抑制、分別の徹底をテナント関係者に働きかけます。	ごみ置き場利用規定等により、住民やテナント関係者に廃棄物の分別の徹底、発生抑制を働きかけました。 廃棄物の種類ごとに保管箱・場所を設定しました。（写真 4.2.1-1～写真 4.2.1-4）

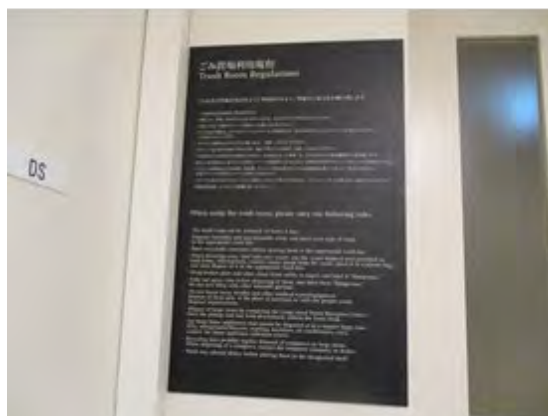
写真 4.2.2-4 ごみ置き場利用規定

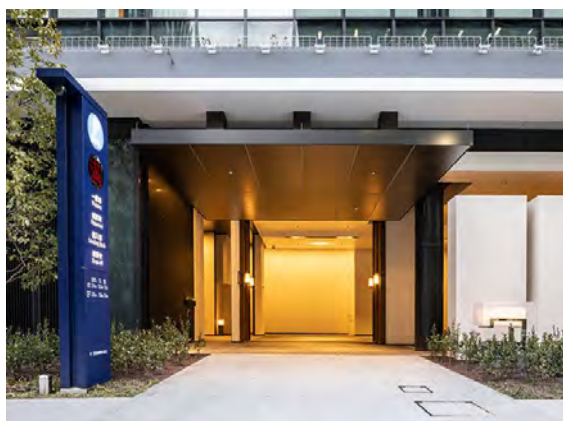
写真 4.3.2-1 LED 照明・照明制御の設置状況

予測結果に基づく対策	実施状況
<p>下記の配慮事項の検討を行い、エネルギーの効率的利用を図ります。</p> <ul style="list-style-type: none"> ・ LED 照明 ・ 照明制御（スケジュール制御、人感センサー） ・ 屋上に太陽光パネルを設置 	<p>下記の設備を導入し、省エネルギー化を図っています。（写真 4.3.2-1、写真 4.3.2-2）</p> <ul style="list-style-type: none"> ・ LED 照明 ・ 照明制御（スケジュール制御、人感センサー） ・ 太陽光パネル（10kW）を設置
<p>広場の緑化・屋上緑化等の積極的な緑化を図ります。</p>	<p>建物外周部、低層部の庇及びデッキ上部を緑化し、熱負荷を軽減し、省エネルギー化に取り組んでいます。（写真 4.3.2-3）</p>
