4.5 大気質

本事業が、周辺地域の大气質に著しい影響を及ぼしていないことを確認するため調査を実施しました。

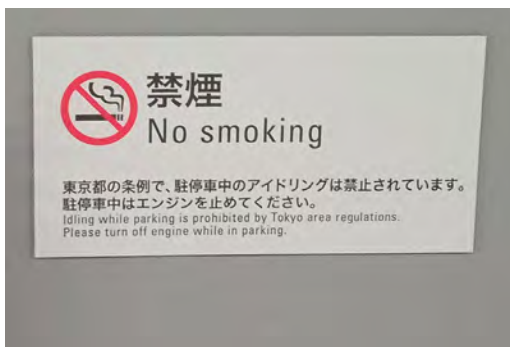
写真 4.5.2-1 アイドリングストップに関する掲示

予測結果に基づく対策	実施状況
居住者及び店舗関係者に対して、掲示板、貼り紙等を用いて、アイドリングストップや不要な空ふかし、急加速等を行わないよう協力を促します。	居住者及び店舗関係者に対して、掲示板、貼り紙等を用いて、アイドリングストップや不要な空ふかし、急加速等を行わないよう協力を促しています。(写真 4.5.2-1)

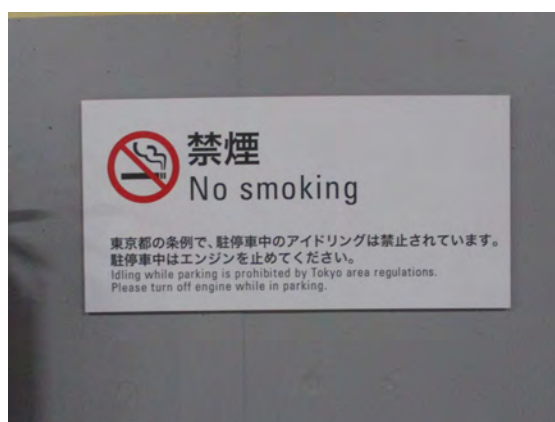
写真 4.10.3-1 アイドリングストップ掲示

予測結果に基づく対策	実施状況
居住者及び店舗関係者に対して、掲示板、貼り紙等を用いて、アイドリングストップや不要な空ふかし、急加速等を行わないよう協力を促します。	居住者及び店舗関係者に対して、掲示板、貼り紙等を用いて、アイドリングストップや不要な空ふかし、急加速等を行わないよう協力を促しています。(写真 4.10.3-1)

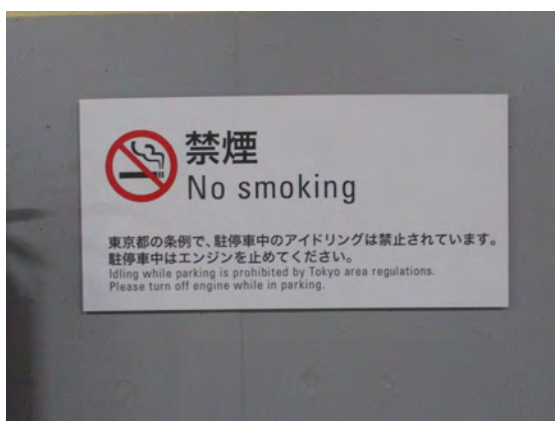
写真 4.11.3-1 アイドリングストップ掲示

予測結果に基づく対策	実施状況
居住者及び店舗関係者に対して、掲示板、貼り紙等を用いて、アイドリングストップや不要な空ふかし、急加速等を行わないよう協力を促します。	居住者及び店舗関係者に対して、掲示板、貼り紙等を用いて、アイドリングストップや不要な空ふかし、急加速等を行わないよう協力を促しています。(写真 4.11.3-1)

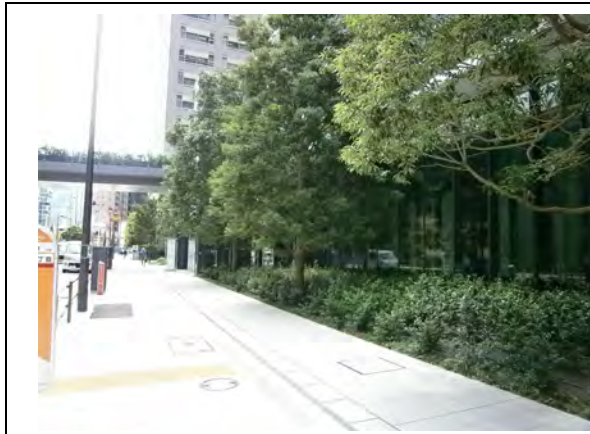
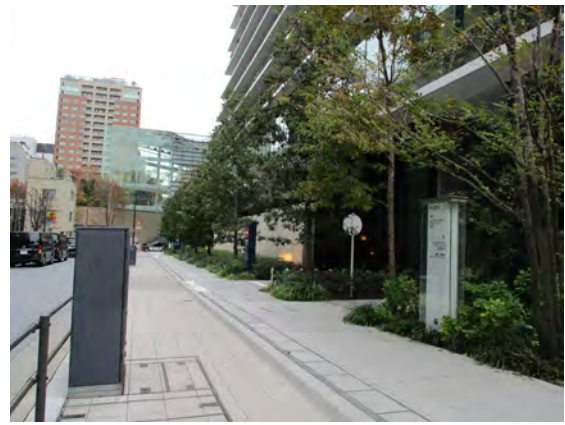
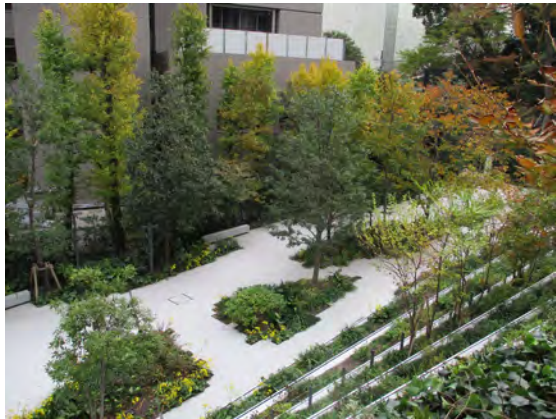
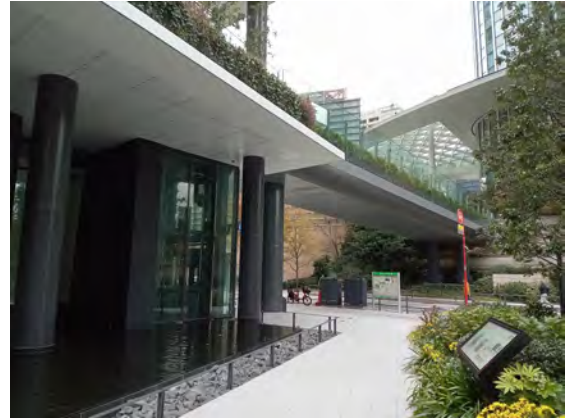
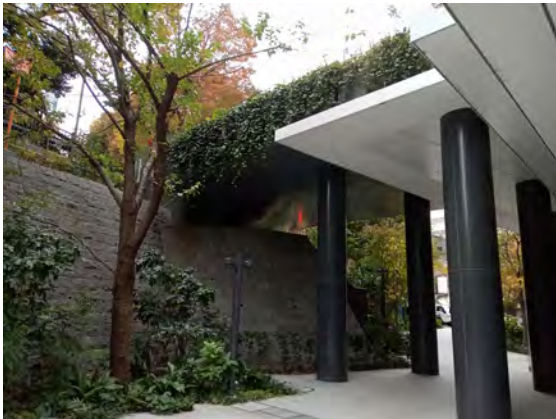
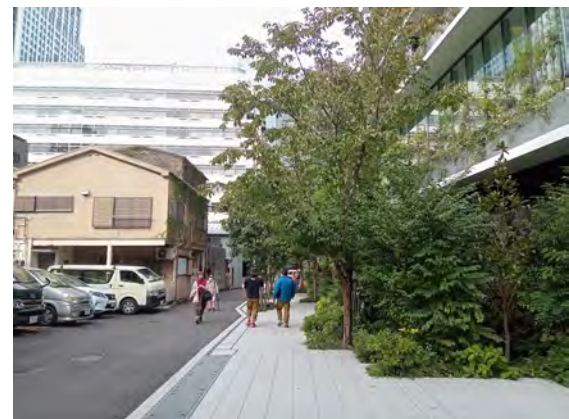
写真 4.13.2-1 防風対策の実施状況

① 防風植栽(北側)

② 防風植栽(西側)

③ 防風植栽(東側)

④ デッキ上防風壁(北側)

⑤ デッキ上防風壁(南側)

⑥ 防風壁(南側)

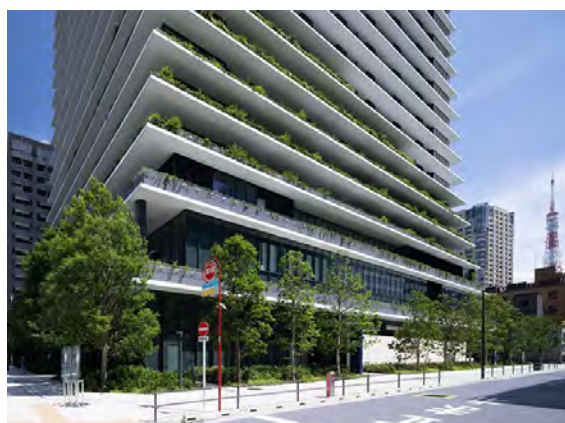
写真 4.13.3-1 低層部の壁や庇の設置状況

予測結果に基づく対策	実施状況
計画地周辺地域の風環境への影響を低減するよう、隣棟間隔をできる限り確保します。	計画地周辺地域の風環境への影響を低減するよう、隣棟間隔をできる限り確保しました。
高層部による地上付近への吹き降ろしの影響を低減するよう、低層部には壁や庇の設置を行います。	低層部には壁や庇の設置を行いました。 (写真 4.13.3-1)
風による道路への障害物の侵入を予防するために、強風時には敷地内の屋外に転倒・飛散しやすいものを極力設置しないよう、居住者及び店舗関係者等に対して協力を働きかけます。	風による道路への障害物の侵入を予防するために、強風時には敷地内の屋外に転倒・飛散しやすいものを極力設置しないよう、居住者及び店舗関係者等に対して協力を働きかけました。
バルコニーについて、強風時に飛ばされる危険のある椅子、テーブル等には落下対策を講じるよう、居住者等に協力を促します。また、洗濯物、布団等を掛け又は吊るす等、落下のおそれのある行為はしないよう居住者等に協力を促します。	バルコニーについて、強風時に飛ばされる危険のある椅子、テーブル等には落下対策を講じるよう、居住者等に協力を促しました。また、洗濯物、布団等を掛け又は吊るす等、落下のおそれのある行為はしないよう居住者等に協力を促しました。
防風植栽の防風効果を維持するため、季節に応じた灌水、十分な施肥を行う等、適切な維持管理を行います。	剪定(年6回)、施肥(年1回)、防虫対策(年3回)を実施し、灌水は季節に応じて回数を変更して実施しています。

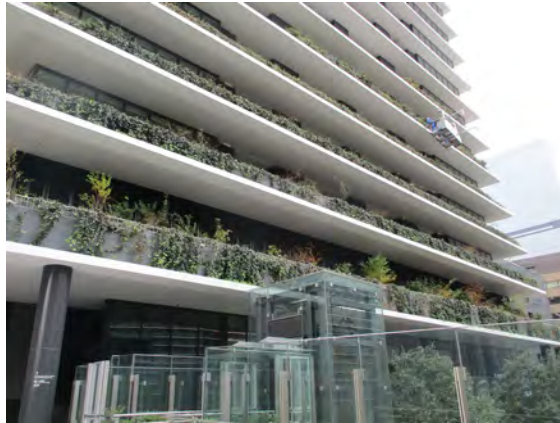
写真 4. 15. 1-1 計画建築物の外装の状況（バルコニーの設置及び彫りの深い外壁）

予測結果に基づく対策	実施状況
計画建築物の外壁は、各階に庇を設けること等により、反射光を緩和させるよう配慮します。	バルコニーにより彫りの深い外壁を設置し、各階に庇を設けることで、反射光を緩和させるよう配慮しました。
ブラインドやカーテンにより、室内照明の外部漏洩の低減を図ります。	ブラインドやカーテンの設置により、室内照明の外部漏洩の低減を図っています。
計画建築物の足元回り空間等に間接照明等を用い、安全で落ち着いた空間の創出に努めます。	計画建築物の足元回り空間等に間接照明等を用いて、安全で落ち着いた空間の創出に努めました。
店舗関係者等へ「ブラインド・カーテン・オーニング等の使用、照明の節電」を働きかけ、光害の発生の抑制に努めます。	店舗関係者等へ「ブラインド・カーテン・オーニング等の使用、照明の節電」を働きかけ、光害の発生抑制に努めました。
計画地周辺からの見え方に配慮した照明計画を検討します。	計画地周辺からの見え方に配慮した照明計画としました。

「ア. 計画建築物の外装状況」に記載したとおり、計画建築物の各階には庇を設けるとともに、バルコニーにより彫りの深い外壁を設けたほか、計画建築物の室内照明は、ブラインドやデッキ部にはオーニング等を設け、外部への室内照明の漏れの低減を図ったことから、著しい光害による影響は発生しませんでした。

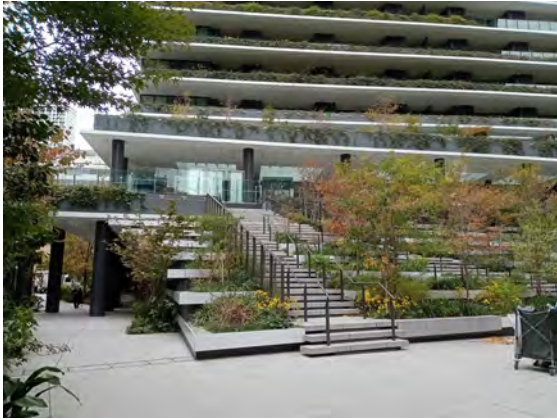
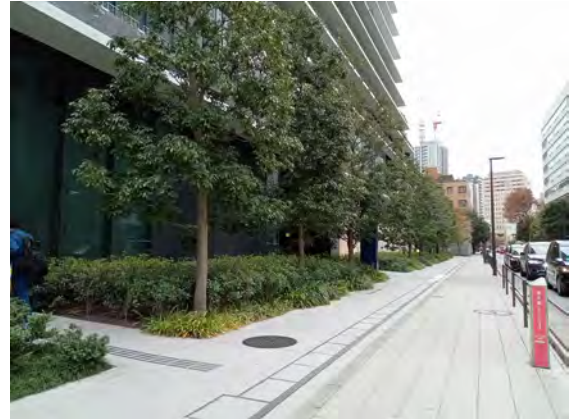
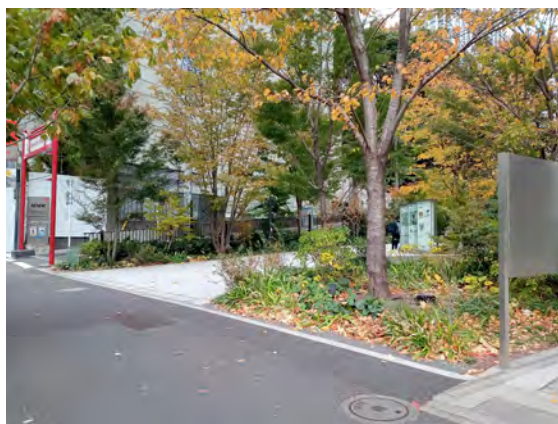
写真 4. 16. 1-1 緑化の状況

項目	緑化の状況	緑化基準	
		港区	東京都
接道部緑化延長	171.20m	149.09m	—
緑地面積	地上	1,398.34m ²	—
	屋上	1,044.97m ²	—
	合計	2,443.31m ²	1,776.00m ²

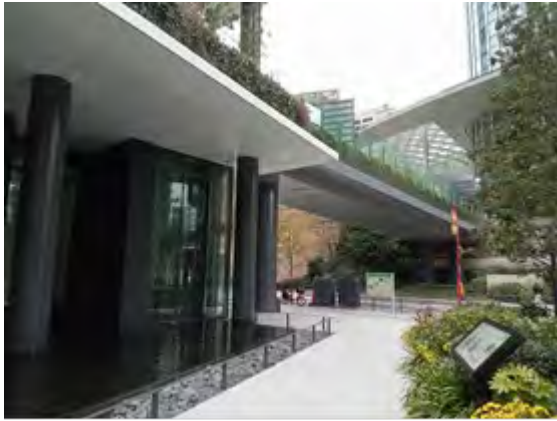
写真 4. 17. 2-1 商業施設と繋ぐ歩行者デッキ

項目	予測結果に基づく対策	実施状況
<p>形態</p> <p>・意匠</p> <p>・色彩</p>	<ul style="list-style-type: none"> ・低層部は、来街者を迎え入れる空間を構成するとともに、主要なエントランスについては、通りの交点など視認性の高いデザインとして計画します。 ・虎ノ門ヒルズ低層部の賑わい機能と呼応する商業施設を歩行者デッキレベルに導入し、ブリッジで繋ぐことで隣接開発と連携する回遊性を創出します。 ・建築物のデッキ・庇上部に積極的な緑化を行い、立体的・広域的な緑のネットワーク化を図り、愛宕山に溶け込む都市景観を創出します。 ・愛宕山の自然環境や、愛宕神社をはじめとする当地区周辺の神社・仏閣等の街並みに配慮して、落ち着いた色彩や透過性が高く圧迫感の少ない建物形態により、周辺市街地の雰囲気と配慮した形態・意匠とします。 	<ul style="list-style-type: none"> ・低層部は、来街者を迎え入れる空間を構成するとともに、主要なエントランスについては、通りの交点など視認性の高いデザインとしました。 ・虎ノ門ヒルズ低層部の賑わい機能と呼応する商業施設を歩行者デッキレベルに導入し、ブリッジで繋ぐことで隣接開発と連携する回遊性を創出しました。(写真 4. 17. 2-2) ・建築物のデッキ・庇上部に積極的な緑化を行い、立体的・広域的な緑のネットワーク化を図り、愛宕山に溶け込む都市景観を創出しました。(写真 4. 17. 2-3) ・愛宕山の自然環境や、愛宕神社をはじめとする当地区周辺の神社・仏閣等の街並みに配慮して、落ち着いた色彩や透過性が高く圧迫感の少ない建物形態により、周辺市街地の雰囲気と配慮した形態・意匠としました。
<p>公開空地</p> <p>・外構等</p>	<ul style="list-style-type: none"> ・「東西・南北の緑の軸」の形成に資するべく、虎ノ門ヒルズと愛宕山をつなぐ部分に緑豊かでまとまりのある広場空間（約 1,500m²/港区公園の整備含む）を整備します。このことで、愛宕山の自然環境や虎ノ門ヒルズの 2 号施設広場（約 6,000m²）と視覚的・空間的に連続した、緑に包まれた空間を創出します。 ・広場整備においては、愛宕山の緑豊かな稜線を連続させることで、「愛宕山からの都市への緑の拡張」を実現します。 ・その他の敷地外周部における歩道状空地は、大径木により緑環境の充実を図るとともに、ピロティー空間等を整備することで、歩行者に対して親密なスケール感を演出します。 ・グランドレベルの緑豊かなオープンスペースと歩行者デッキレベルのテラス空間を、緑のステップガーデンや大階段などのオープンスペース、環境施設（ファニチャー・照明等）で立体的につなぐことで、連続した潤いのある空間を創出します。 ・虎ノ門ヒルズの 2 号施設広場(約 6,000m²)との連携を図ることで、居住エリアの開かれた「コミュニティ形成の核」とします。 	<ul style="list-style-type: none"> ・「東西・南北の緑の軸」の形成に資するべく、虎ノ門ヒルズと愛宕山をつなぐ部分に緑豊かでまとまりのある広場空間（約 1,500m²/港区公園の整備含む）を整備しました。このことで、愛宕山の自然環境や虎ノ門ヒルズの 2 号施設広場（約 6,000m²）と視覚的・空間的に連続した、緑に包まれた空間を創出しました。(写真 4. 17. 2-4) ・広場整備においては、愛宕山の緑豊かな稜線を連続させることで、「愛宕山からの都市への緑の拡張」を実現しました。 ・その他の敷地外周部における歩道状空地は、大径木により緑環境の充実を図るとともに、ピロティー空間等を整備することで、歩行者に対して親密なスケール感を演出しました。 ・グランドレベルの緑豊かなオープンスペースと歩行者デッキレベルのテラス空間を、緑のステップガーデンや大階段などのオープンスペース、環境施設（ファニチャー・照明等）で立体的につなぐことで、連続した潤いのある空間を創出しました。(写真 4. 17. 2-4) ・虎ノ門ヒルズの 2 号施設広場(約 6,000m²)との連携を図ることで、居住エリアの開かれた「コミュニティ形成の核」としました。

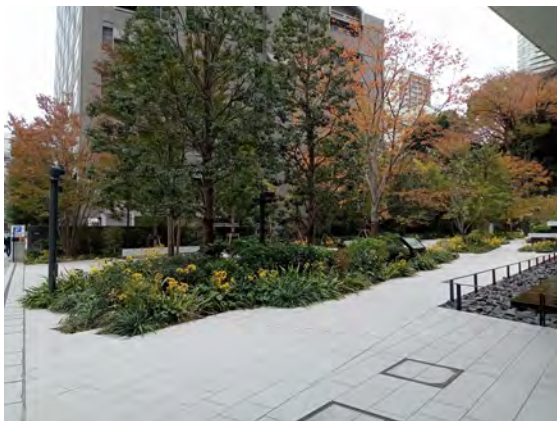
写真 4. 17. 2-3 広場空間

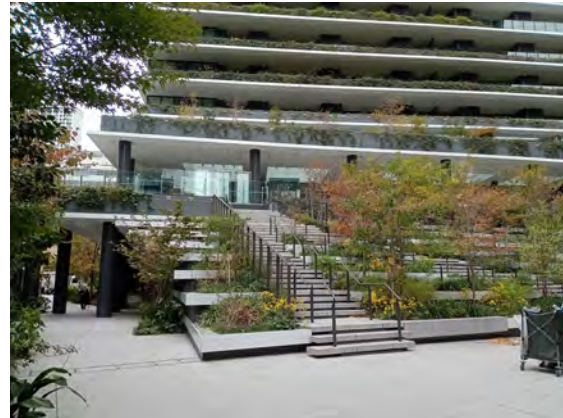
写真 4. 17. 2-4 オープンスペース

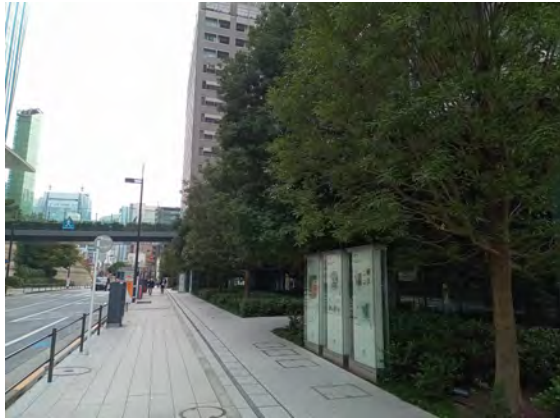
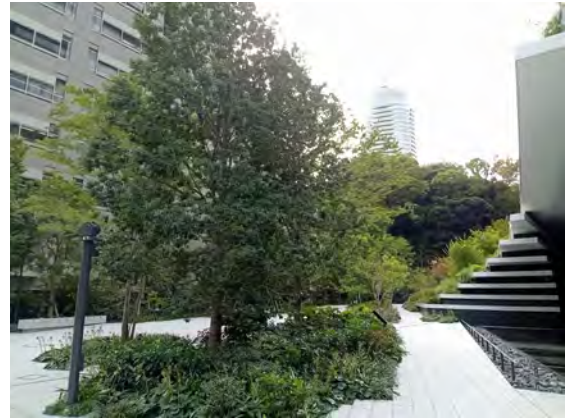
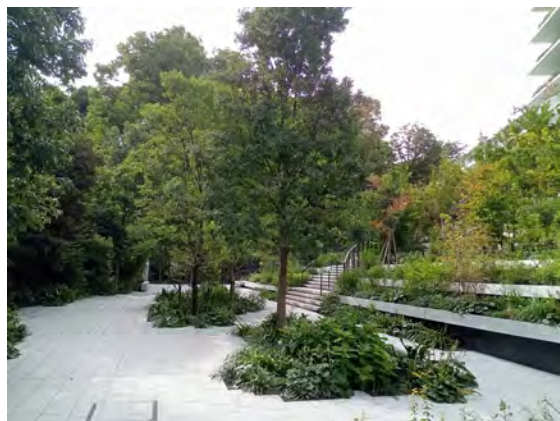
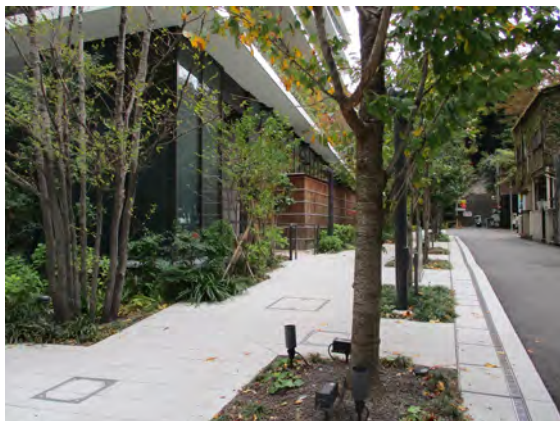
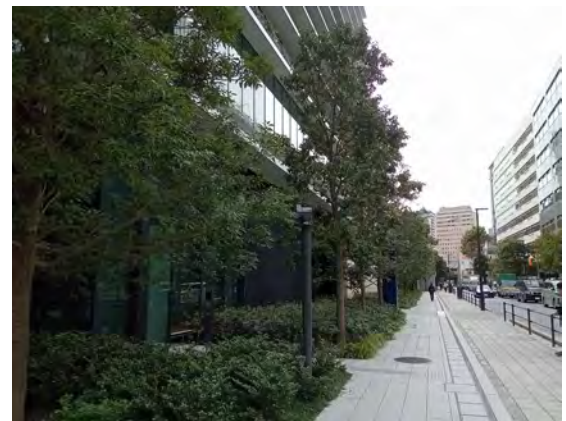
写真 4.18.1-1 空地の整備状況（広場）

公開空地等のオープンスペースの整備状況は、写真 4.18.1-1 に示すとおりです。これらの空間については、定期的に剪定、施肥、病害虫防除及び灌水が行われています。

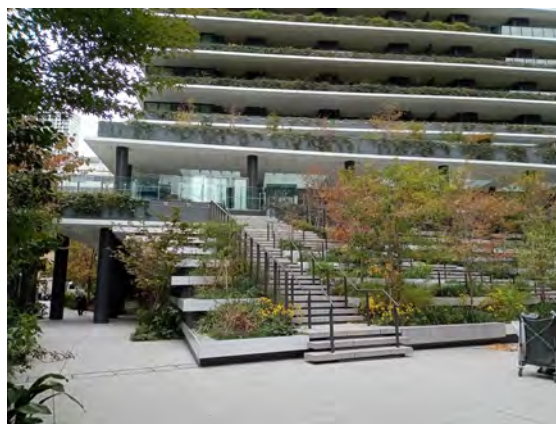
写真 4.18.2-1 ステップガーデンの状況

項目	予測結果に基づく対策	実施状況
広場・緑地	公園と一体的に整備し、まちに賑わいや憩いの空間を提供します。	計画建築物と地上をステップガーデンでつなぎ、一体的なオープンスペースを形成し、住民や店舗利用者等、多様な歩行者が快適に安心して利用できる空間を創出しました。(写真 4.18.2-1)
貫通道路	愛宕山の緑の輪郭を拡張しながら彩のある緑を整備し、散策が楽しめる空間を提供します。	計画地内の樹木等も愛宕山の植生と呼応した樹木で整備しました。 また、デッキ部分から愛宕山への散策を楽しめる通路を設置し、連続した潤いのある空間を創出しました。(写真 4.18.2-2)
歩道状空地 (特別区道第 812 号線・第 1014 号線沿い)	周辺住宅地や寺社仏閣に配慮するとともに、虎ノ門ヒルズとの調和を図るよう整備し、落ち着いた潤いある歩行者空間や、特例都道外濠環状線(環二通り)からの賑わいを繋ぐ歩行者空間を提供します。	周辺住宅地や寺社仏閣に配慮した落ちつきのある歩行者空間を創出しました。 また、特別区道第 1014 号線は新虎通りからの賑わいをつなぐ空間として虎ノ門ヒルズとの調和を図るとともに、愛宕山から続く広域的な歩行者ネットワークを構築しました。
