六本木一丁目南地区第一種市街地再開発事業 事後評価書（案）

令和2年2月 港区

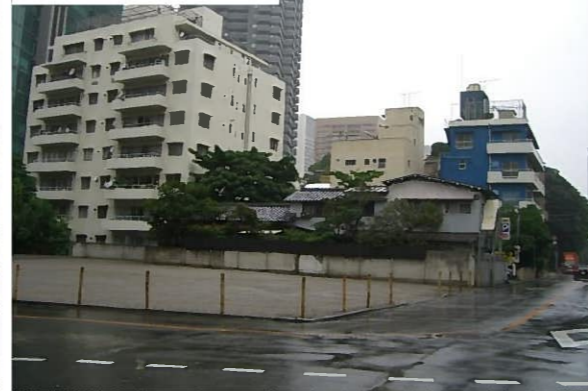
②御組坂

- 交通量の多い地区幹線道路1号・2号に歩道が無いため、安全な歩行者環境が確保されていませんでした。
- 御組坂は、地区幹線道路を結んでいるにも関わらず、車がギリギリですれ違いができる程度の幅であり、急坂で地区幹線道路2号との交差点の見通しも悪く、危険な状況でした。

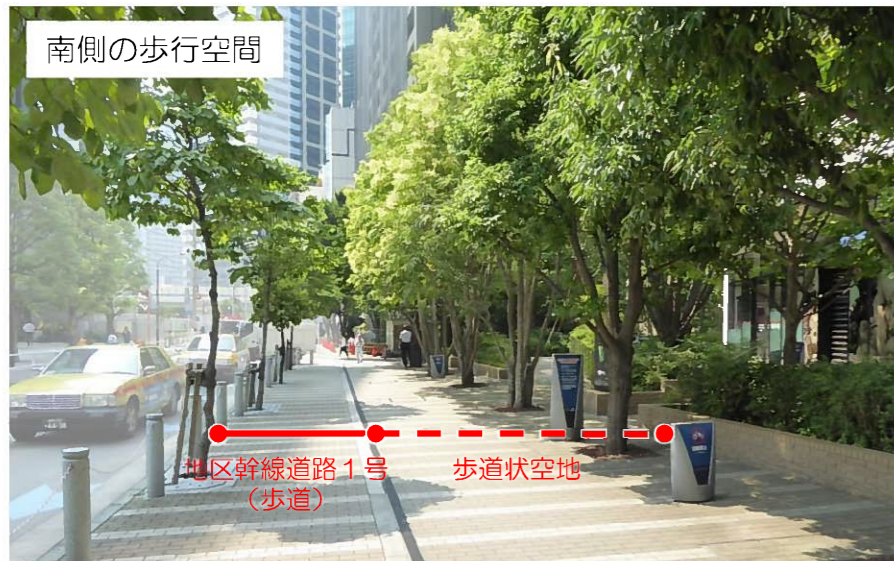
図表2.1-3 南側の歩行空間の利用頻度・利用目的(地区幹線道路1号(歩道))

※一体的な空間として整備されているため、歩道状空地(公開空地)も併せた「南側の歩行空間」としてアンケートを実施

- ・ 都市計画では、「地区幹線道路1号(幅員12m(地区内幅員2m))」として位置づけられた、従前から拡幅された道路である。

- ・ 利用頻度としては、地区内・地区外の約8割の方が、「毎日」「週1回以上」との回答であった。

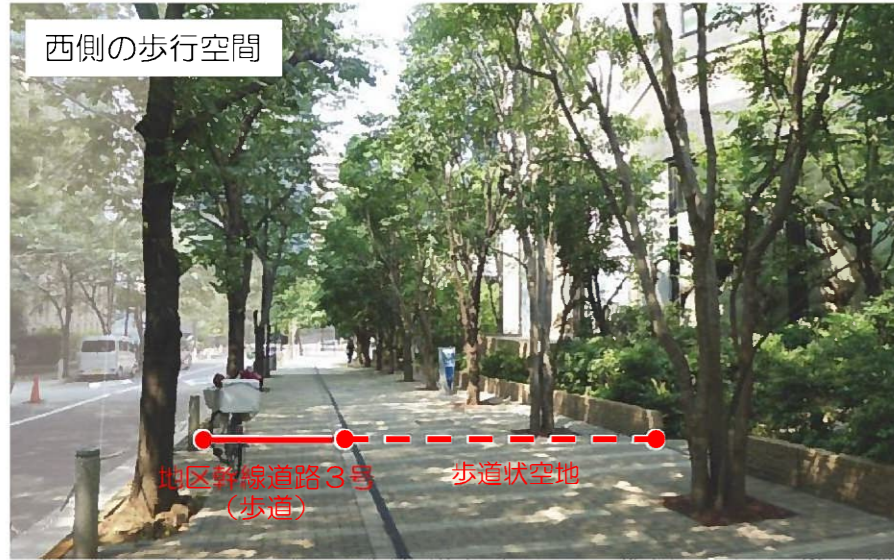
図表2.1-9 西側の歩行空間の利用頻度・利用目的(地区幹線道路3号(歩道))

※一体的な空間として整備されているため、歩道状空地(公開空地)も併せた「西側の歩行空間」としてアンケートを実施

- 都市計画上は、「地区幹線道路3号(幅員12m(地区内幅員6m))」として位置づけられた、既設の道路である。

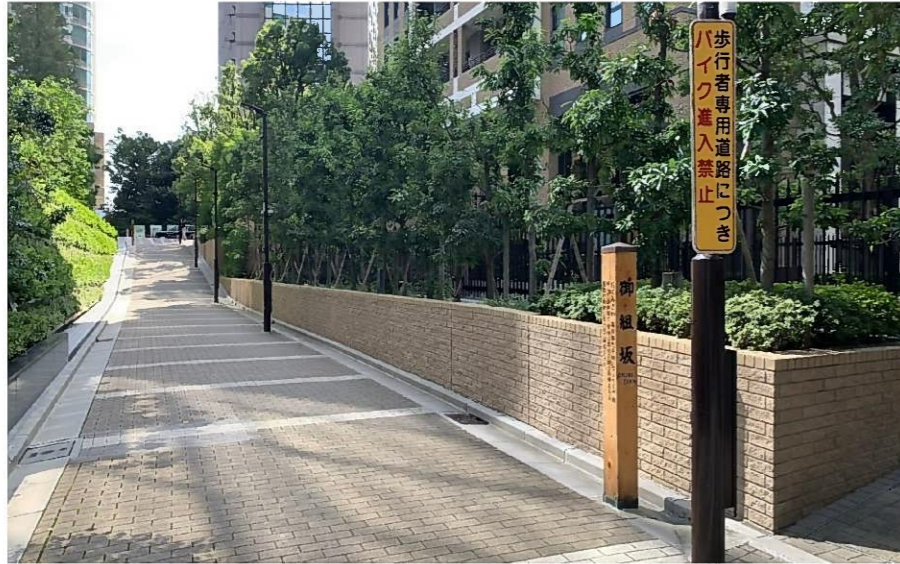
図表2.1-12 歩行者通路7号(御組坂)の利用頻度・利用目的

- 都市計画は、「歩行者通路7号(幅員4m)」として位置づけられた、新設の歩行者通路である。

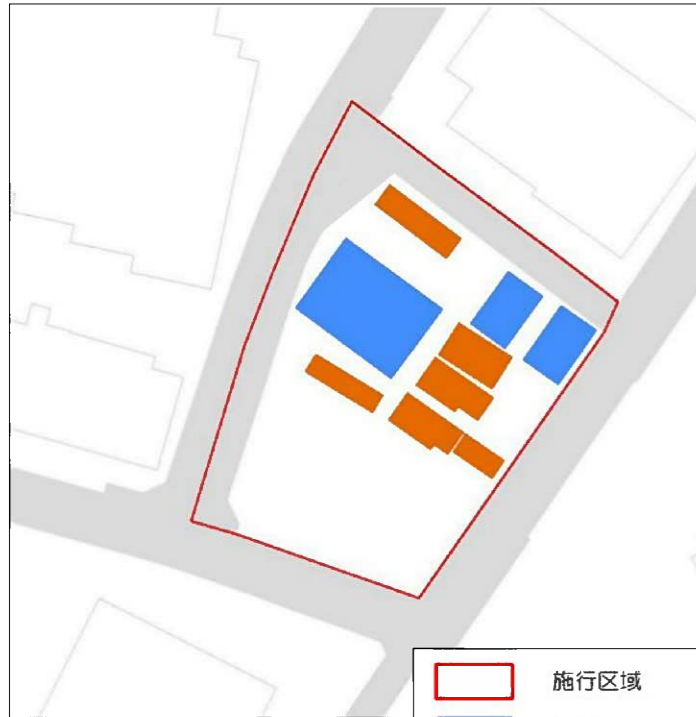
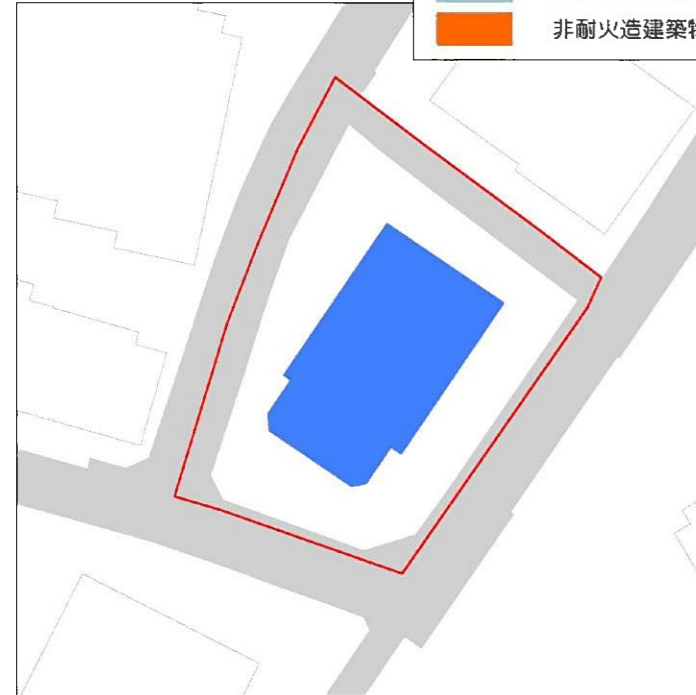
図表2.2-1 土地利用現況（建物構造）

- 施行区域には非耐火建築物（鉄骨造・木造）が過半を占めていました。
- 施行区域内は、敷地に高低差がありました。

- 耐火建築物の整備により施行区域内の不燃化率は従前の57%から100%と大幅に向上し、施行区域がある六本木一丁目では不燃領域率は97%を超えました（図表2.2-1、図表2.2-2）。

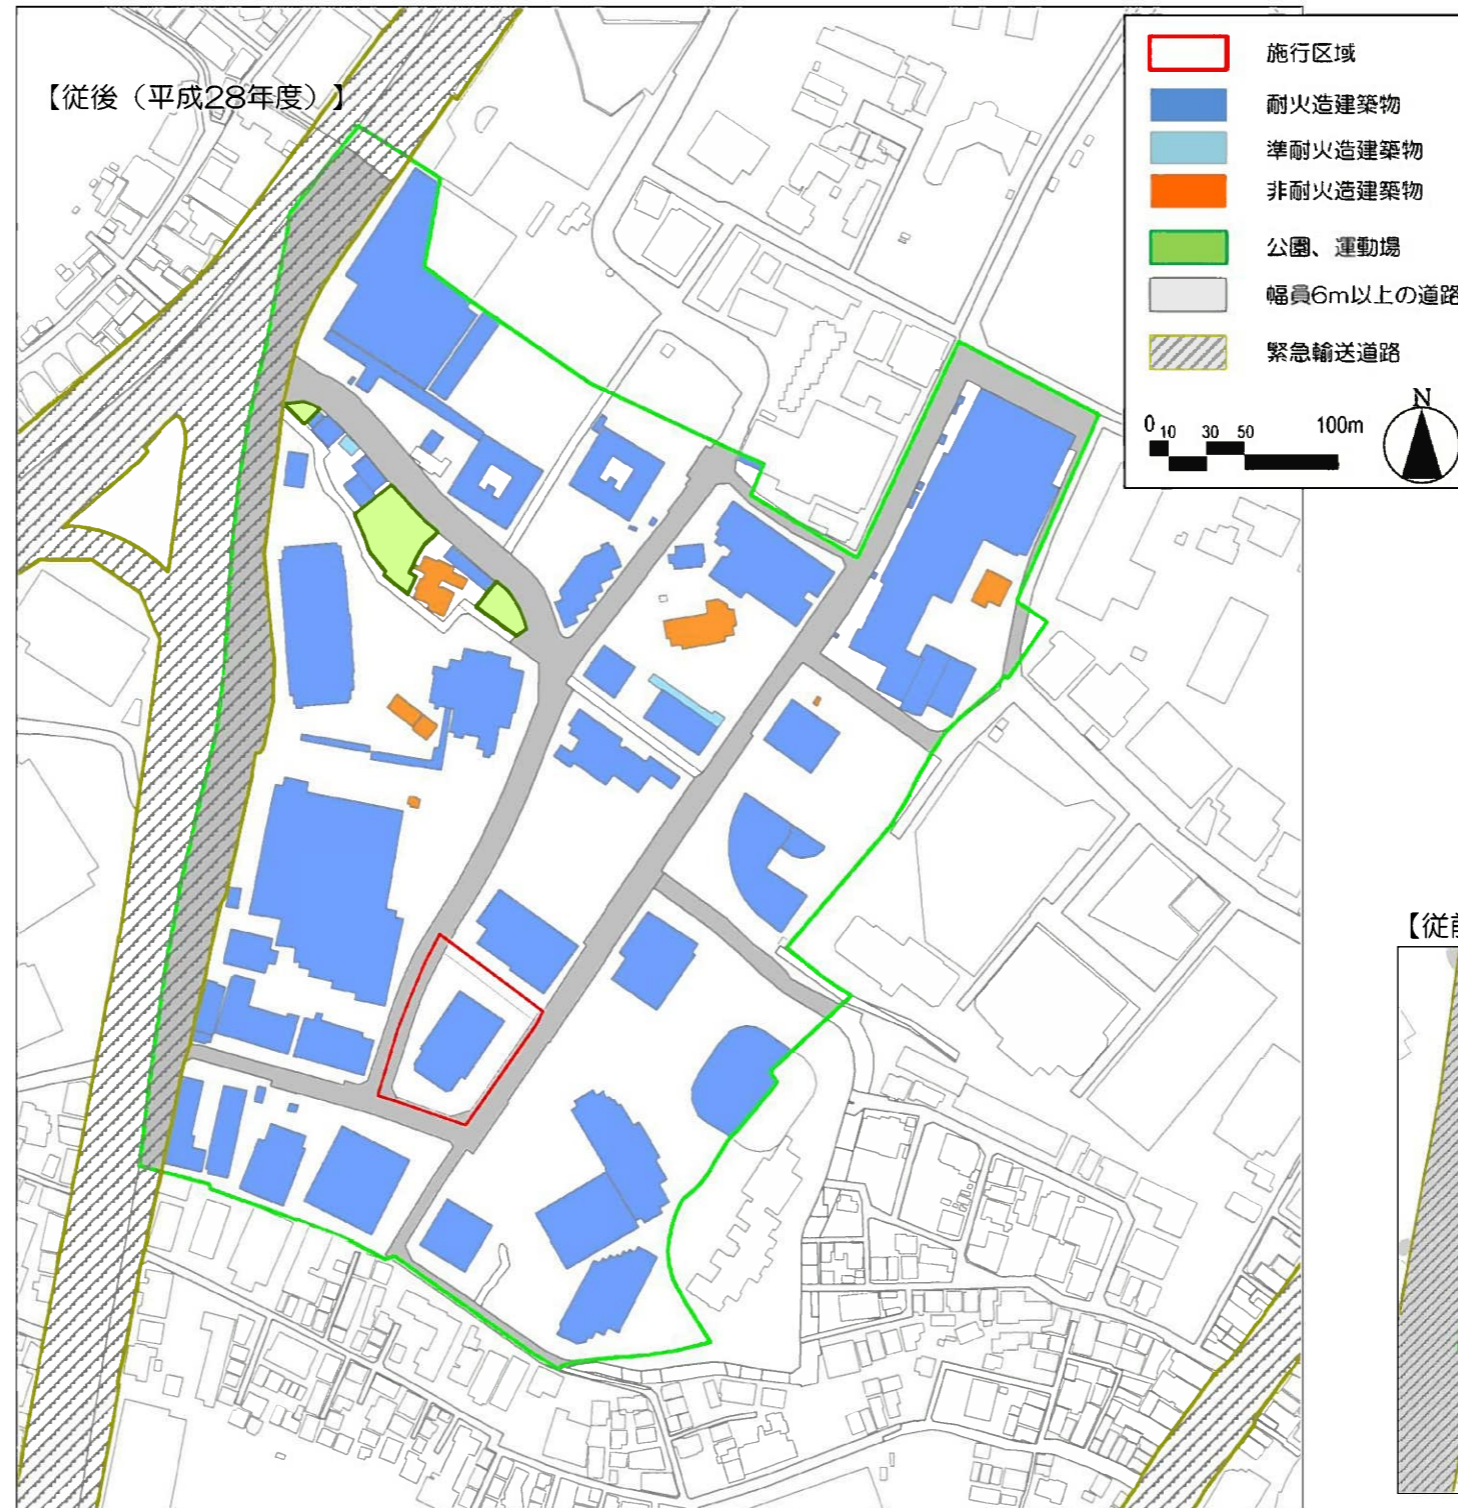
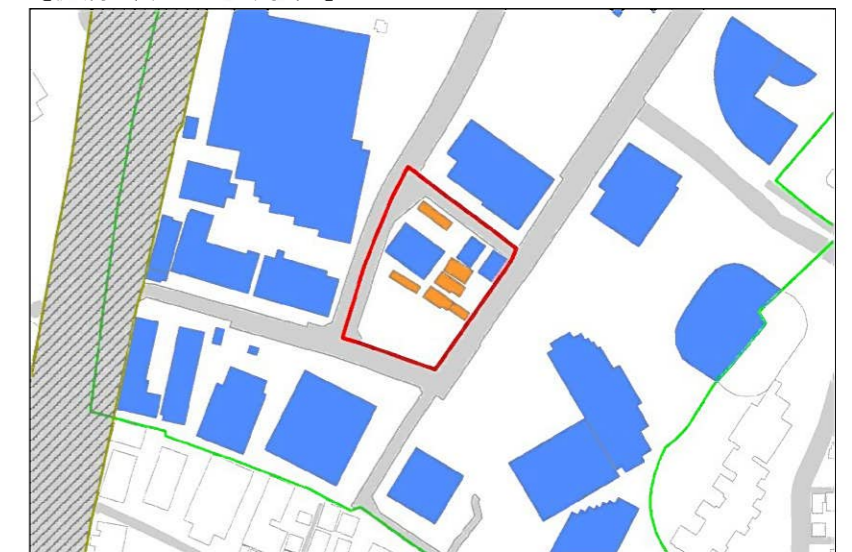
図表2.2-2 不燃領域率【参考】

■不燃領域率の算定

空地率	不燃化率	不燃領域率
従前	19.9%	95.8%	96.7%
従後	19.6%	96.7%	97.4%
変化値	-0.3%	0.9%	0.7%

不燃領域率

$$= \text{空地率} + (1 - \text{空地率}/100) \times \text{不燃化率}$$

$$\text{空地率} : \{ (S+R) / T \} \times 100 (\%)$$

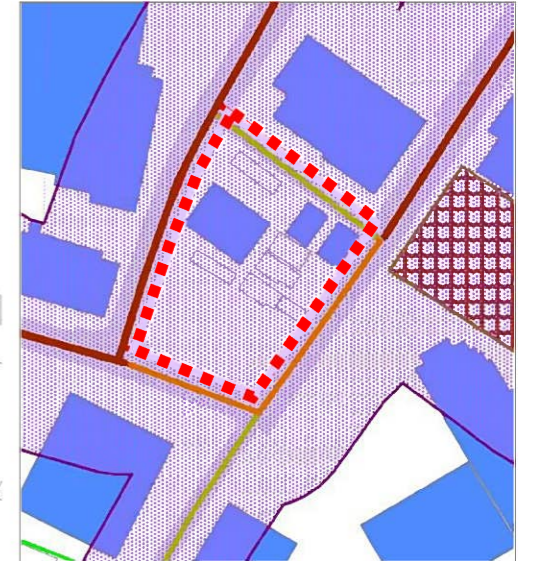
図表2.2-3 活動有効空間不足率

○ 活動有効空間不足率の改善：道路の拡幅などにより、バッファカバー面積は上がり、活動有効空間不足率の改善が図られました。

町丁目ごとに、道路幅員が狭いため災害時の避難や消火・救助・救援などの活動が困難な地区の割合を表す指標で、下記式で算出します。

道路幅員4m以上の道路を対象に、道路から容易に活動できる範囲として、道路幅員に応じたバッファ幅注2)を設定する。なお道路幅員4m未満の道路は、災害時の消火や救助の活動において、十分な作業スペースが確保できないと評価し、対象外とする。これに災害時の活動に有効なオープンスペースとして幅員4m以上の道路に接する100㎡以上1000㎡未満の小公園等のバッファカバー面積を加える。今回は対象地区内で防災訓練の場としても活用されている仙石山プラザを対象として算出することとした。（右図凡例

対象町丁目内の バッファカバー面積	活動有効空間 不足率
従前	約 116,900 ㎡	約 22.7 %
従後	約 117,200 ㎡	約 22.5 %
変化値	約 300 ㎡	約 -0.2 %

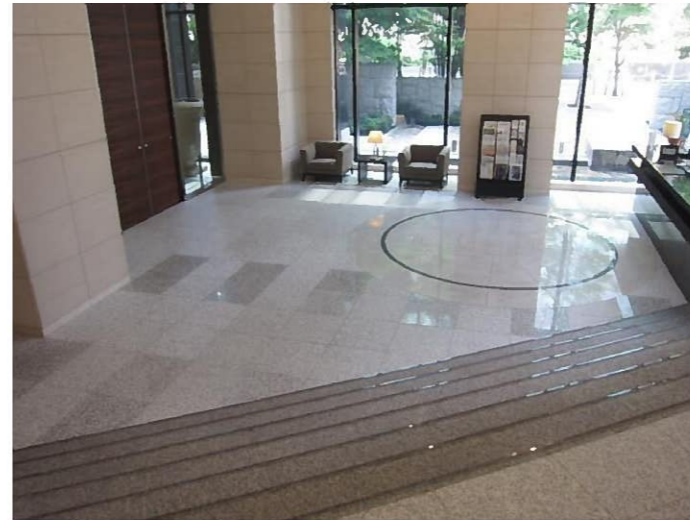
一時滞在用スペース（カスケードホール）

六本木一丁目南地区は平成22年11月に「災害時における帰宅困難者への一時滞在用スペース等の使用及び備品等の提供に関する協定書」を締結し、1階エントランスホール（約156㎡）及び地下1階カスケードホール（約50㎡）並びに階段部分（約46㎡）を一時的滞在用スペースとするとともに、パック毛布、保存水、備蓄トイレを帰宅困難者等に提供する備蓄物資としています。本協定は、港区において初めて、帰宅困難者への対応について区と協定が締結されたものです。

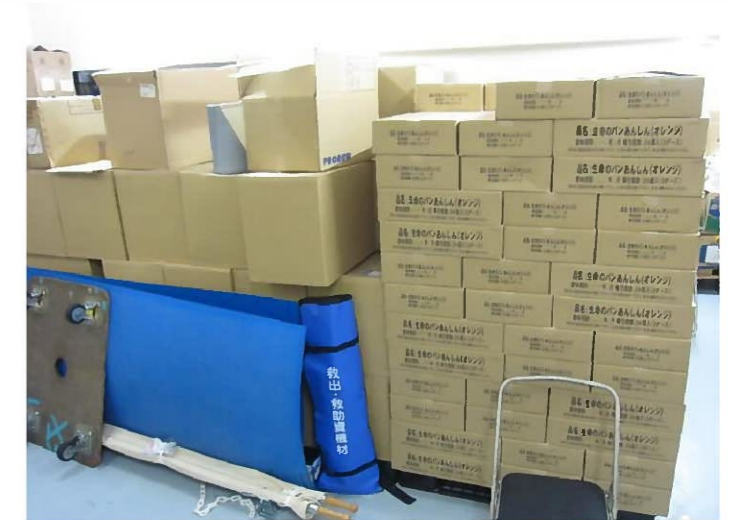
地下階の防災備蓄倉庫

また、非常用発電機が整備されていることや、居住者用の備蓄3日分がなされていることが確認できました。これらの整備により、災害時でも一定期間地区内に留まることが可能であることから、都市防災に資する施設として評価できます。
