TAKANAWA-CHIKU TEI

概説 高輪築堤

港区教育委員会

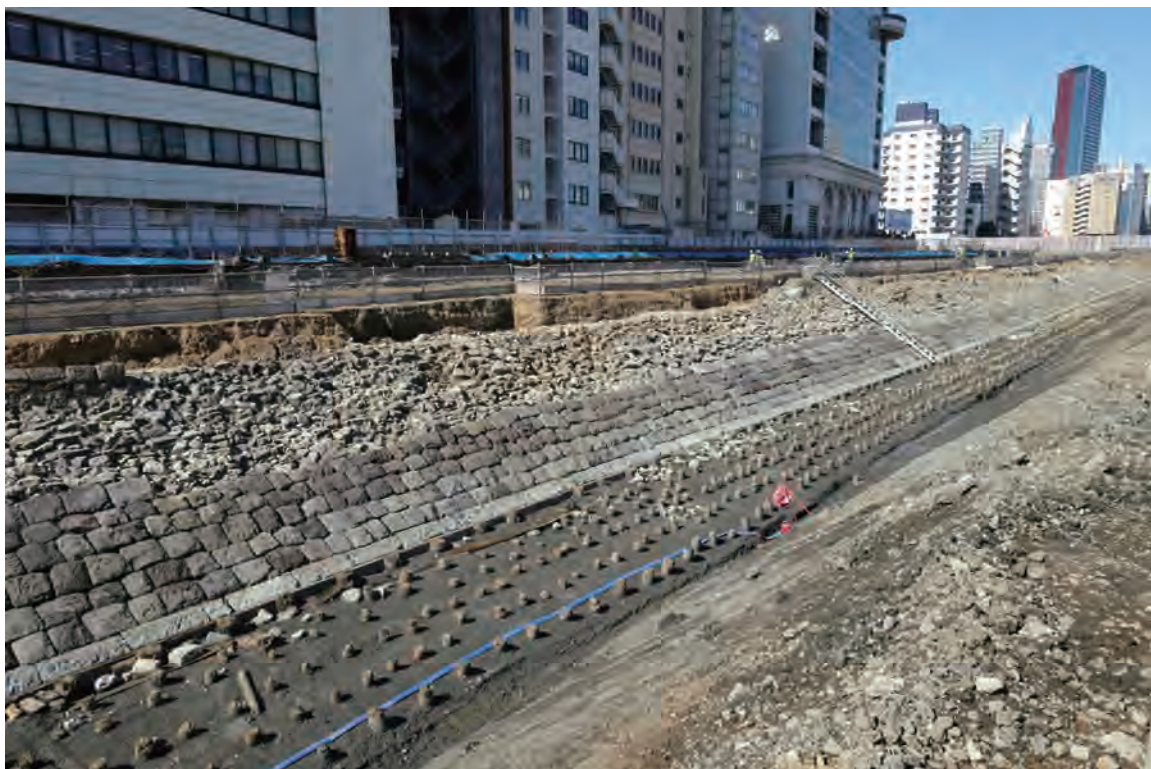
口絵4 海側(東)の石垣出土状況

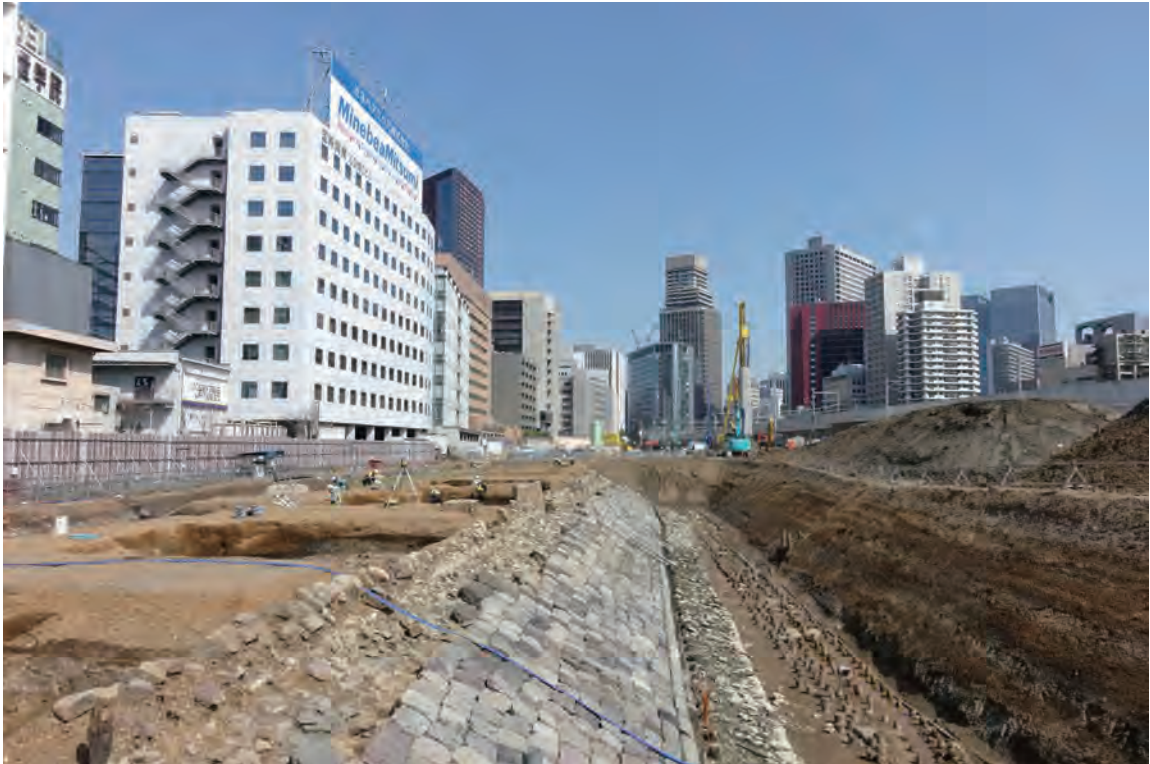
口絵5 海側(東)の石垣とバラスト

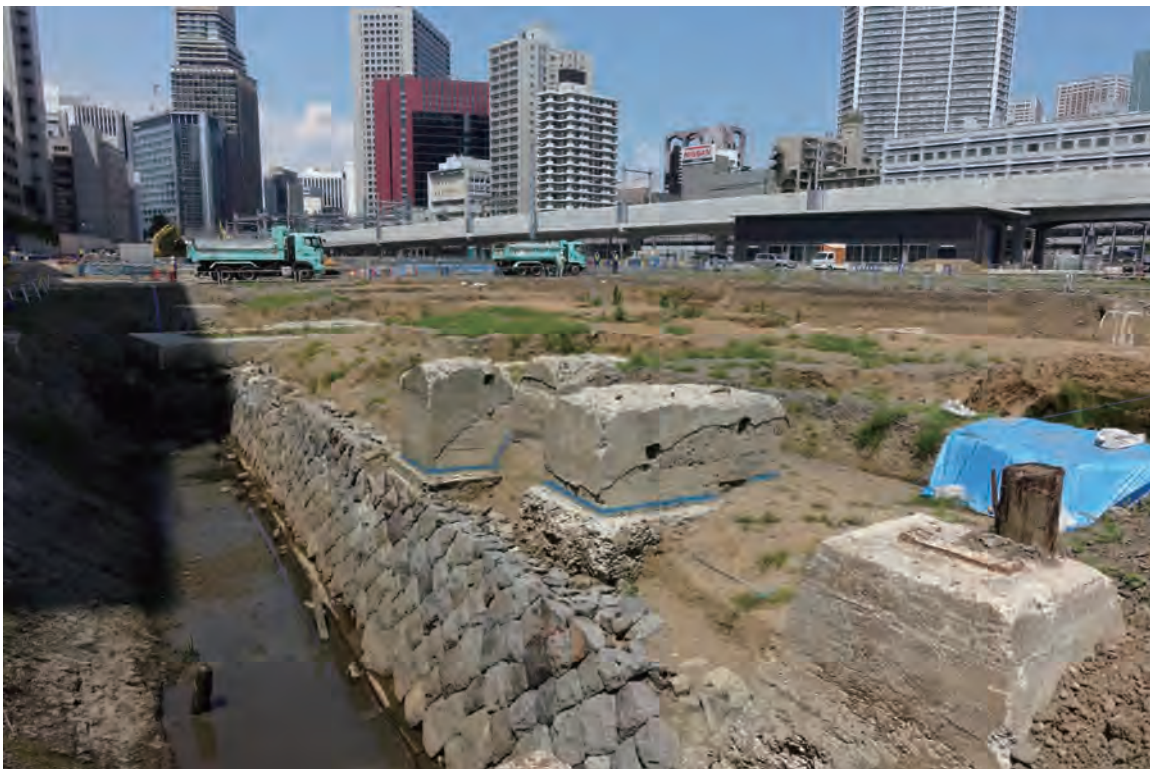
口絵6 築堤拡幅後の山側(西)の石垣(石垣上部のコンクリートは、架線柱や高架橋の跡)

石垣は、今回の開発事業地の中から南北方向、京浜東北線や山手線が走っていた線路下から全面的に出土した。海側（東）はおよそ角度 30°、山側（西）からはほぼ垂直の石垣が出土している。海側は水平に積まれた布積みであるが、山側は 45° 回転させた谷

積みとなっており、線路拡幅後の石垣であることがわかっている。なお、記録保存調査の過程で、明治 5 年当初の山側の石垣も出土しており、こちらは海側同様に布積みであったことが確認できる。

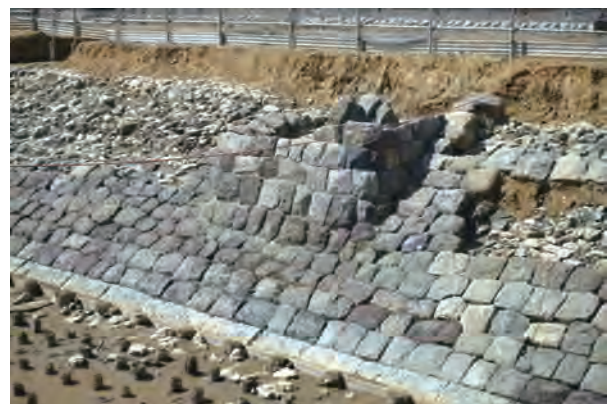
図 0-9 4 街区 信号機跡の土台部 (移築予定部分)

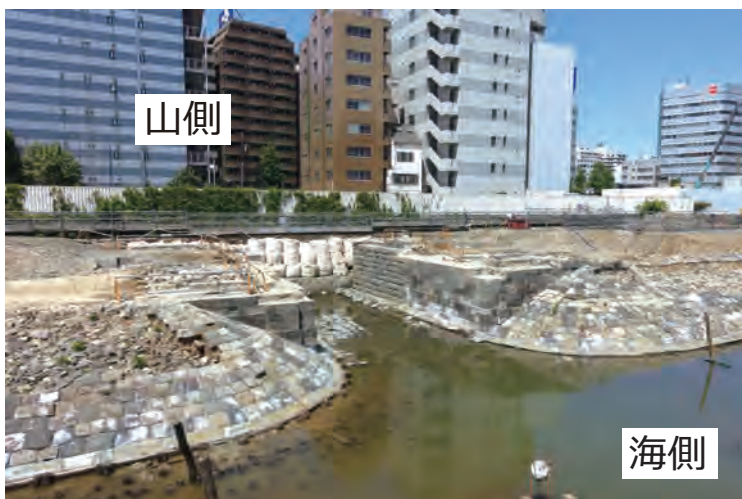
図0-11 この橋梁部では、石材をレンガのように整形して積み、目地材を使って接着している様子も見る事ができる。西洋の考えが取り入れられていると考えられる。

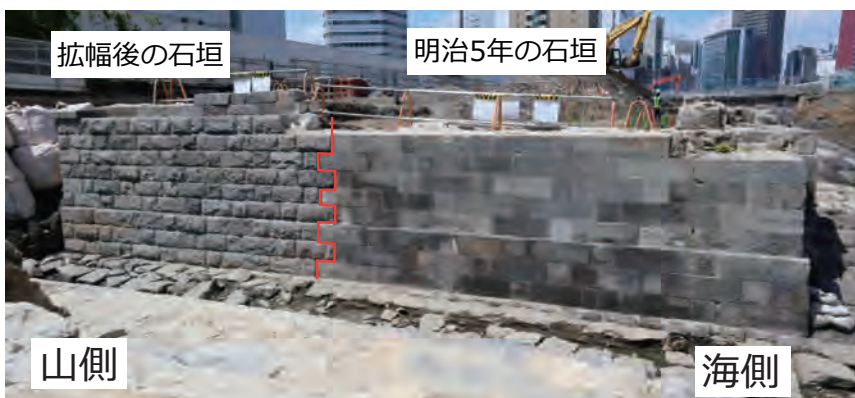
図0-12 石垣の表面を見ると、写真奥（山側）と手前（海側）で仕上げが違えることが確認できる。橋台が山側に拡幅されたことがわかる。

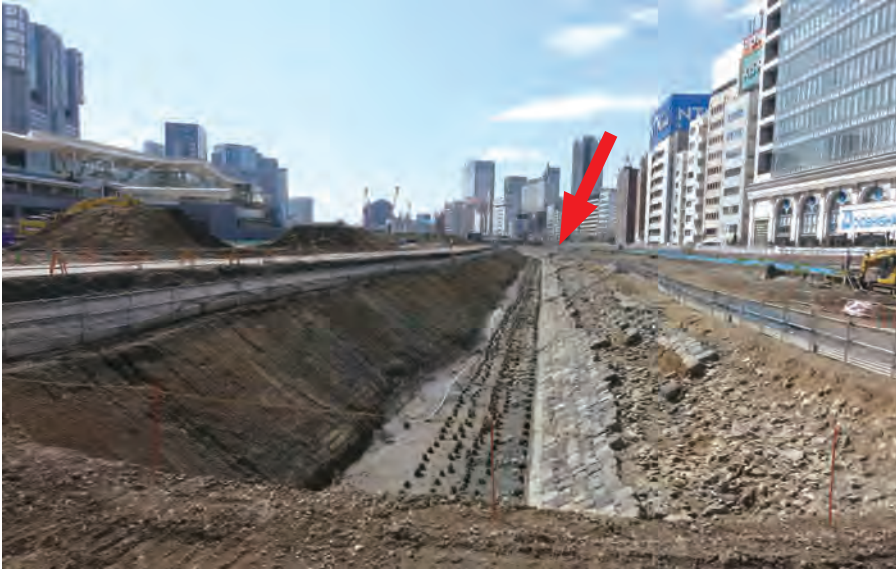
図 0-13 4 街区（高輪ゲートウェイ駅前）から出土した信号機跡の位置（北から）

発掘調査では、信号機の土台部と思われる張り出しが出土した。品川停車場から北に約900mの距離に設置されている。当時の文献には、合図柱という名称で、新橋～横浜間に16か所の信号機が設置

されたことが記されている。今回発見された信号機跡は、新橋停車場から数えて3か所目にあたる。信号機部分から、品川停車場に向けて築堤は緩やかにカーブしている。

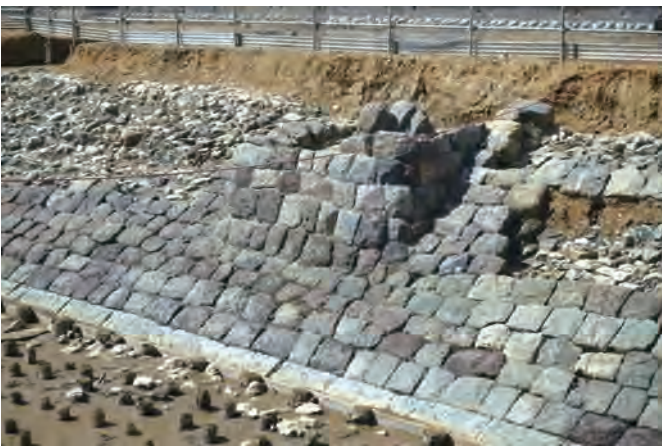
図 0-14 張り出し部分が土台となり、この上に柱状の信号機が設置されていたと考えられる。

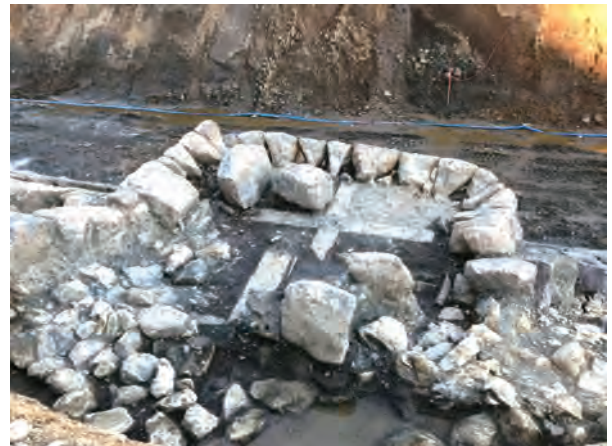
図 0-15 張り出しの内側には、十字に組まれた木製の基礎が確認できる。

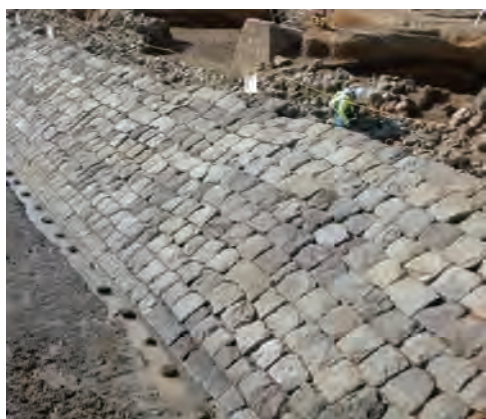
図0-17 明治5年 海側(東)石垣(布積み)

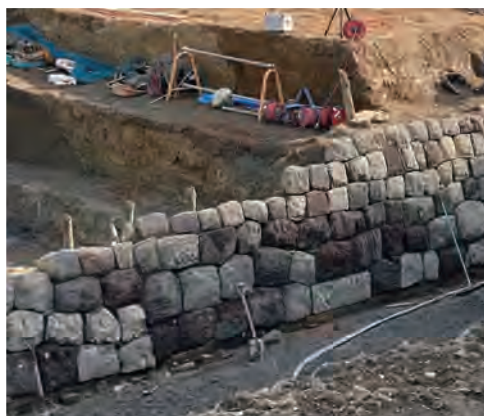
図0-18 明治5年 山側(西)石垣(布積み) 築堤拡幅時に埋められていた。

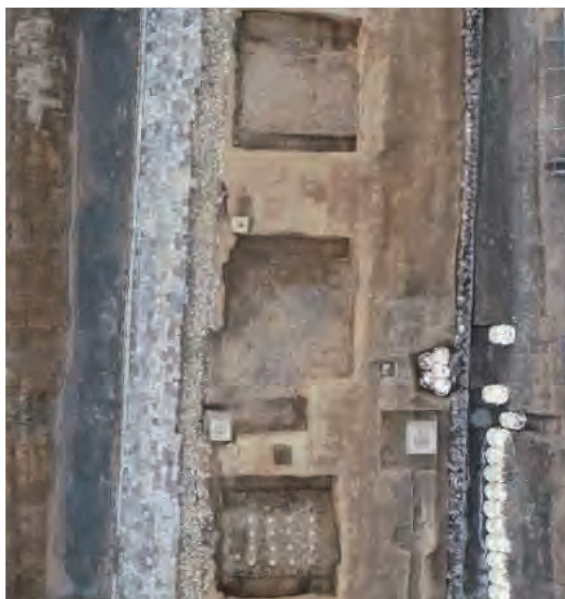
図0-19 上空から見た築堤。左側(東)が明治5年の海側石垣。右側(西)が山側、拡幅後の石垣。

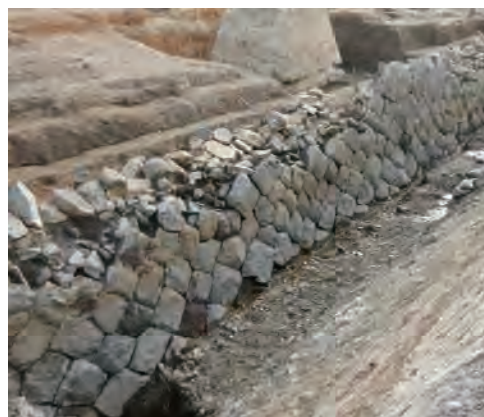
図0-20 拡張後 山側(西)石垣(谷積み)
