## 4. 事後調査の結果

### 4.1 交通

#### 4.1.1 自動車交通量

本事業による発生集中交通量（自動車）が、周辺地域に著しい影響を及ぼしていないことを確認するため調査を実施しました。

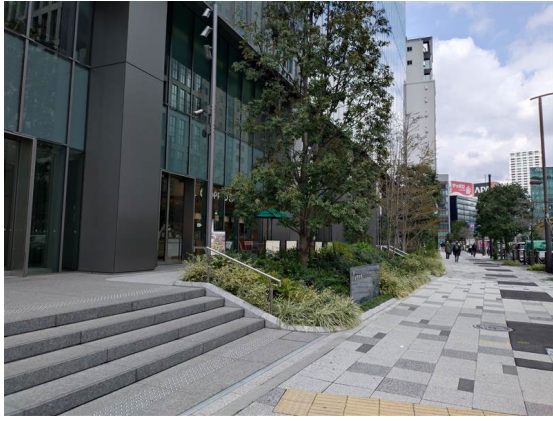
写真 4. 1. 2-1 歩道状空地の状況  
(①計画地北側)

| 予測結果に基づく対策 | 実施状況 |
|---|---|
| 計画地北側及び南側道路沿いに歩道状空地を整備するとともに、計画地東側に駅前広場を整備します。 | 計画地北側及び南側道路沿いに歩道状空地を整備するとともに、計画地東側に駅前広場を整備しました。（写真 4.1.2-1～4） |

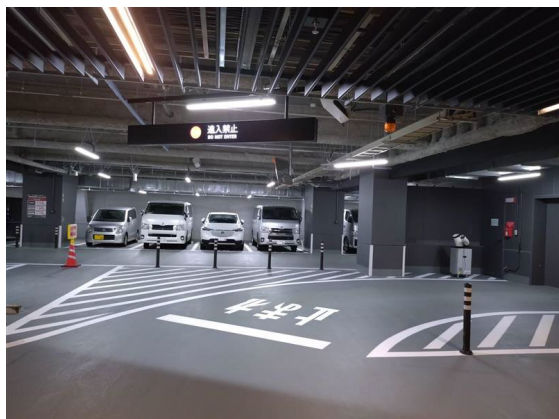
写真 4.1.3-1 駐車場の状況（地下 2 階）

| 予測結果に基づく対策 | 実施状況 |
|---|---|
| 全ての駐車枠について、「東京都駐車場条例」（昭和 33 年 10 月東京都条例第 77 号）の基準を満たす大きさを確保します。 | 全ての駐車枠について、「東京都駐車場条例」（昭和 33 年 10 月東京都条例第 77 号）の基準を満たす大きさを確保しました。<br>(写真 4.1.3-1～2) |

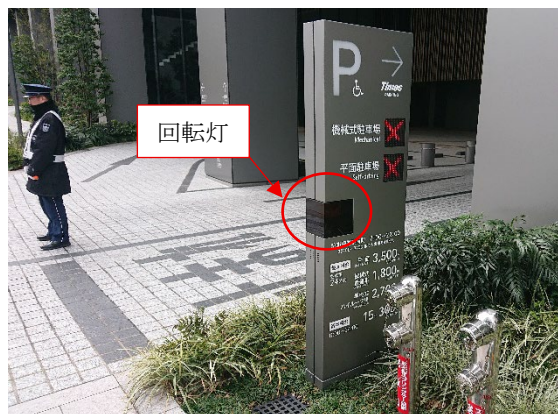
| 予測結果に基づく対策 | 実施状況 |
|---|---|
| 駐車場出口には、一時停止の路面標示や標識の設置を検討し、歩行者への安全の確保に努めます。 | 駐車場出口には、一時停止の路面標示や標識を設置し、歩行者の安全の確保に努めています。<br>(写真 4.1.5-1～2) |
| 駐車場への入庫に際し、周辺道路においてうろつき車両が生じないように、駐車場入口位置を明瞭に示す案内看板の設置を検討します。 | 駐車場への入庫に際し、周辺道路においてうろつき車両が生じないように、駐車場入口位置を明瞭に示す案内看板を設置し、誘導員を配置しています。<br>(写真 4.1.5-1) |

写真 4.1.5-1 駐車場出口の状況  
(出庫ブザー、回転灯、路面標示、誘導員)

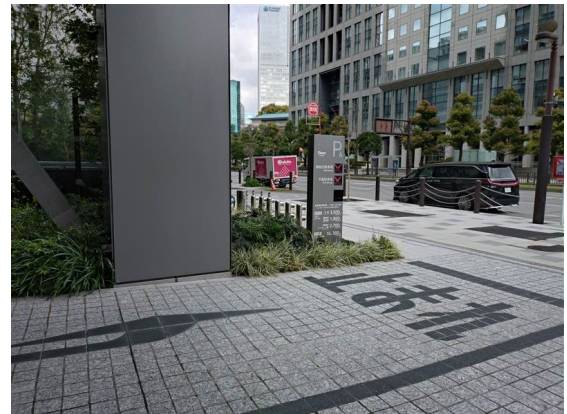
写真 4.1.5-2 駐車場出入口の状況  
(一時停止の路面標示)

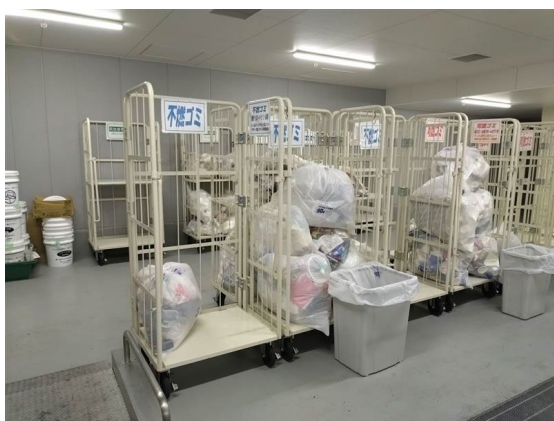
写真 4.2.2-1 廃棄物保管場所の設置状況

| 予測結果に基づく対策 | 実施状況 |
|---|---|
| 廃棄物の発生抑制、分別の徹底を関係者に働きかけます。 | 貼り紙やピクトグラム等により、廃棄物の発生抑制、分別の徹底を関係者に働きかけました。(写真 4.2.2-1～4) |

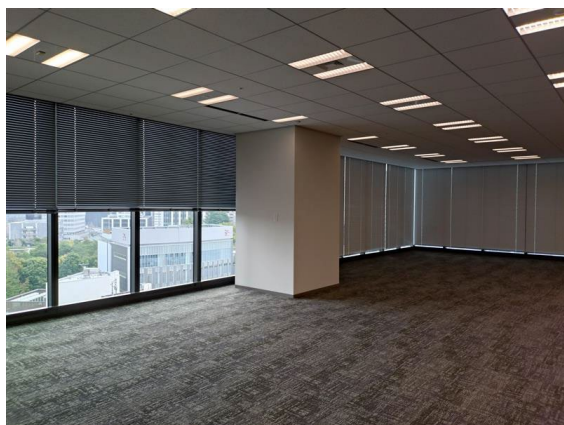
写真 4.3.2-1 LED 照明の設置状況

| 予測結果に基づく対策 | 実施状況 |
|---|---|
| <p>下記の配慮事項の検討を行い、エネルギーの効率的利用を図ります。</p> <ul style="list-style-type: none"> <li>・ LED 照明</li> <li>・ 照明制御（スケジュール制御、人感センサー）</li> </ul> | <p>下記の設備を導入し、省エネルギー化を図っています。</p> <ul style="list-style-type: none"> <li>・ LED 照明（写真 4.3.2-1）</li> <li>・ 照明制御（スケジュール制御、人感センサー）（写真 4.3.2-2）</li> </ul> |

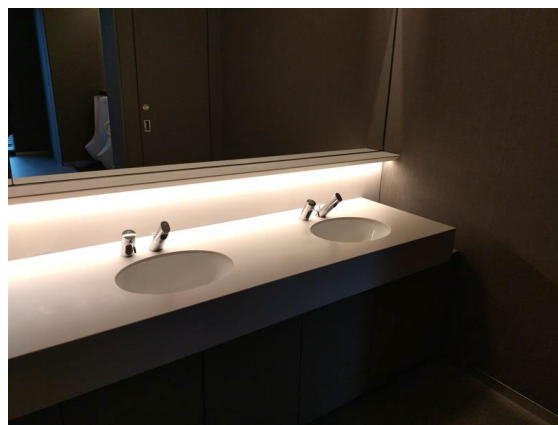
写真 4.3.2-2 照明制御の設置状況  
（人感センサー）

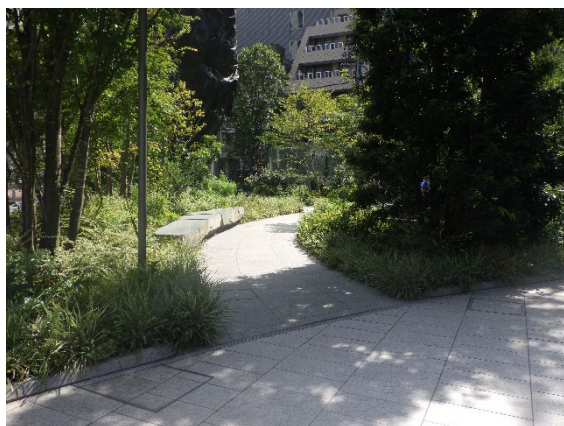
写真 4.3.2-3 公開空地の緑化状況

| 予測結果に基づく対策 | 実施状況 |
|---|---|
| <p>公開空地の緑化・屋上緑化等の積極的な緑化を図ります。</p> | <p>公開空地の緑化・屋上緑化等の積極的な緑化を図っています。（写真 4.3.2-3～4）</p> |

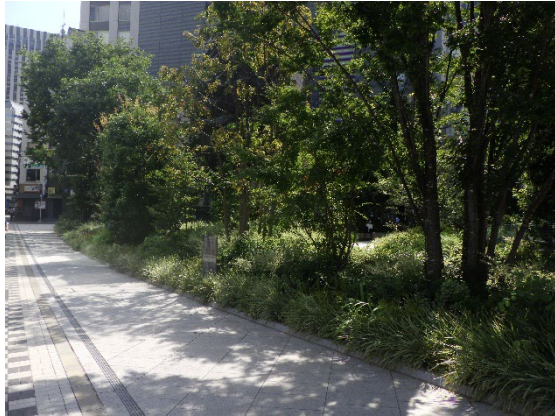
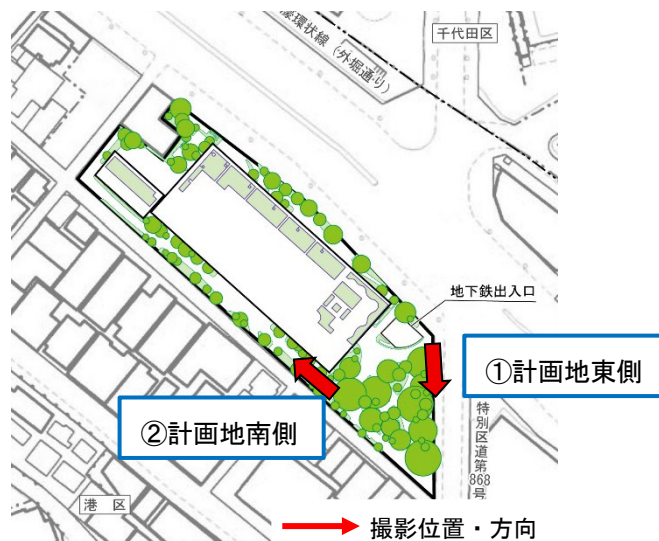
写真 4. 4. 2-1 建物外周部の緑化状況

| 項目 | 予測結果に基づく対策 | 実施状況 |
|---|---|---|
| 地表面被覆の改善 | 計画地外周部を緑化し、地表面被覆の改善を図ります。 | 計画地外周部を緑化し、地表面被覆の改善を図っています。<br>(写真 4.4.2-1) |

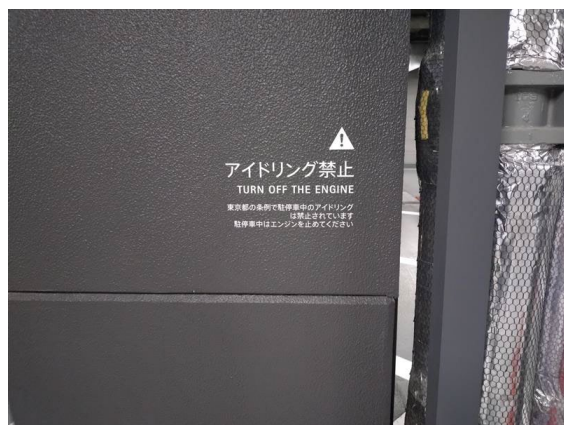
写真 4.5.2-1 アイドリングストップに関する掲示

| 予測結果に基づく対策 | 実施状況 |
|---|---|
| 事務所、店舗関係者に対して、掲示板、貼り紙等を用いて、公共交通機関の利用、アイドリングストップや不要な空ふかし、急加速等を行わないよう協力を促します。 | 事務所、店舗関係者に対して、公共交通機関の利用を働きかけました。また、掲示板、貼り紙等を用いて、アイドリングストップや不要な空ふかし、急加速等を行わないよう協力を促しています。(写真 4.5.2-1～2) |

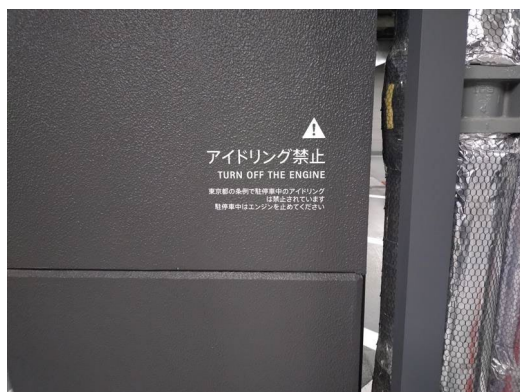
写真 4. 10. 2-1 アイドリングストップに関する掲示

| 予測結果に基づく対策 | 実施状況 |
|---|---|
| 事務所、店舗関係者に対して、掲示板、貼り紙等を用いて、公共交通機関の利用、アイドリングストップや不要な空ふかし、急加速等を行わないよう協力を促します。 | 事務所、店舗関係者に対して、公共交通機関の利用を働きかけました。また、掲示板、貼り紙等を用いて、アイドリングストップや不要な空ふかし、急加速等を行わないよう協力を促しています。(写真 4.10.2-1～2) |

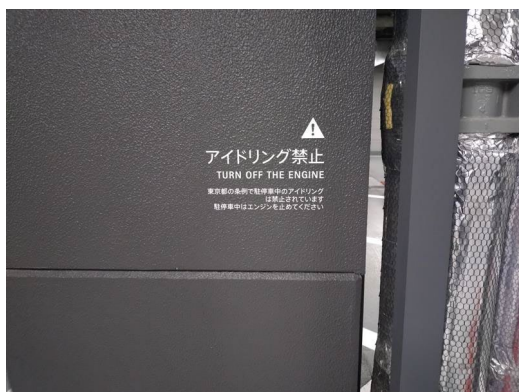
写真 4. 11. 2-1 アイドリングストップに関する掲示

| 予測結果に基づく対策 | 実施状況 |
|---|---|
| 事務所、店舗関係者に対して、掲示板、貼り紙等を用いて、公共交通機関の利用、アイドリングストップや不要な空ふかし、急加速等を行わないよう協力を促します。 | 事務所、店舗関係者に対して、公共交通機関の利用を働きかけました。また、掲示板、貼り紙等を用いて、アイドリングストップや不要な空ふかし、急加速等を行わないよう協力を促しています。(写真 4.11.2-1～2) |

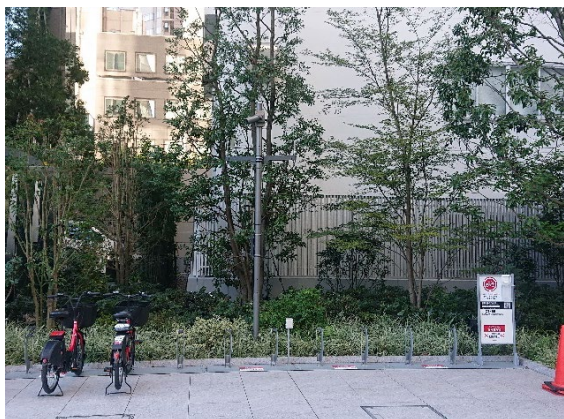
写真 4.13.1-1 (1) 風観測地点 1

風向風速計は、矢羽式風向計及び三杯型風速計からの出力（パルス信号）を、記録部で風向風速値に変換後、メモ리카ードに収録しました。

風向風速計の設置状況は写真 4.13.1-1 (1)～(2)のとおりです。

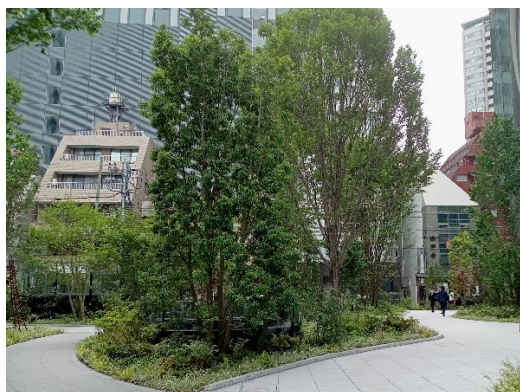
写真 4. 13. 3-1 植栽樹木の状況

| 予測結果に基づく対策 | 実施状況 |
|---|---|
| 計画地内に植栽する樹木は、十分成長した樹木とし、良好な育成が可能となるように十分な根入れ深さを確保するとともに、倒木を防ぐ対策を実施します。 | 計画地内に植栽する樹木は、十分成長した樹木とし、良好な育成が可能となるように十分な根入れ深さを確保するとともに、倒木を防ぐ対策を実施しました。(写真 4. 13. 3-1～2) |

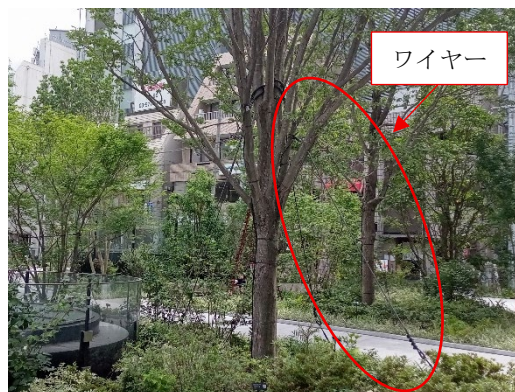
写真 4. 13. 3-2 倒木対策（ワイヤー）の状況

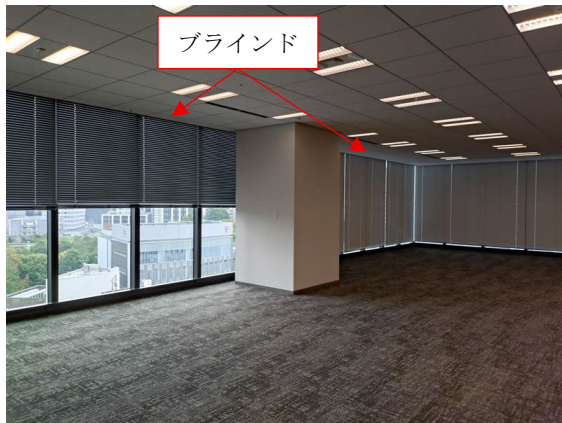
写真 4. 15. 2-1 ブラインドの設置状況

| 予測結果に基づく対策 | 実施状況 |
|---|---|
| ブラインド等を設けることにより、室内照明の外部漏洩の低減を図ります。 | ブラインド等の設置により、室内照明の外部漏洩の低減を図っています。<br>(写真 4.15.2-1～2) |
