令和7年度 街路樹及び公園等樹木管理委託(芝地区単価契約) 診断結果一覧

## 樹木点検表

街路樹診断カルテ

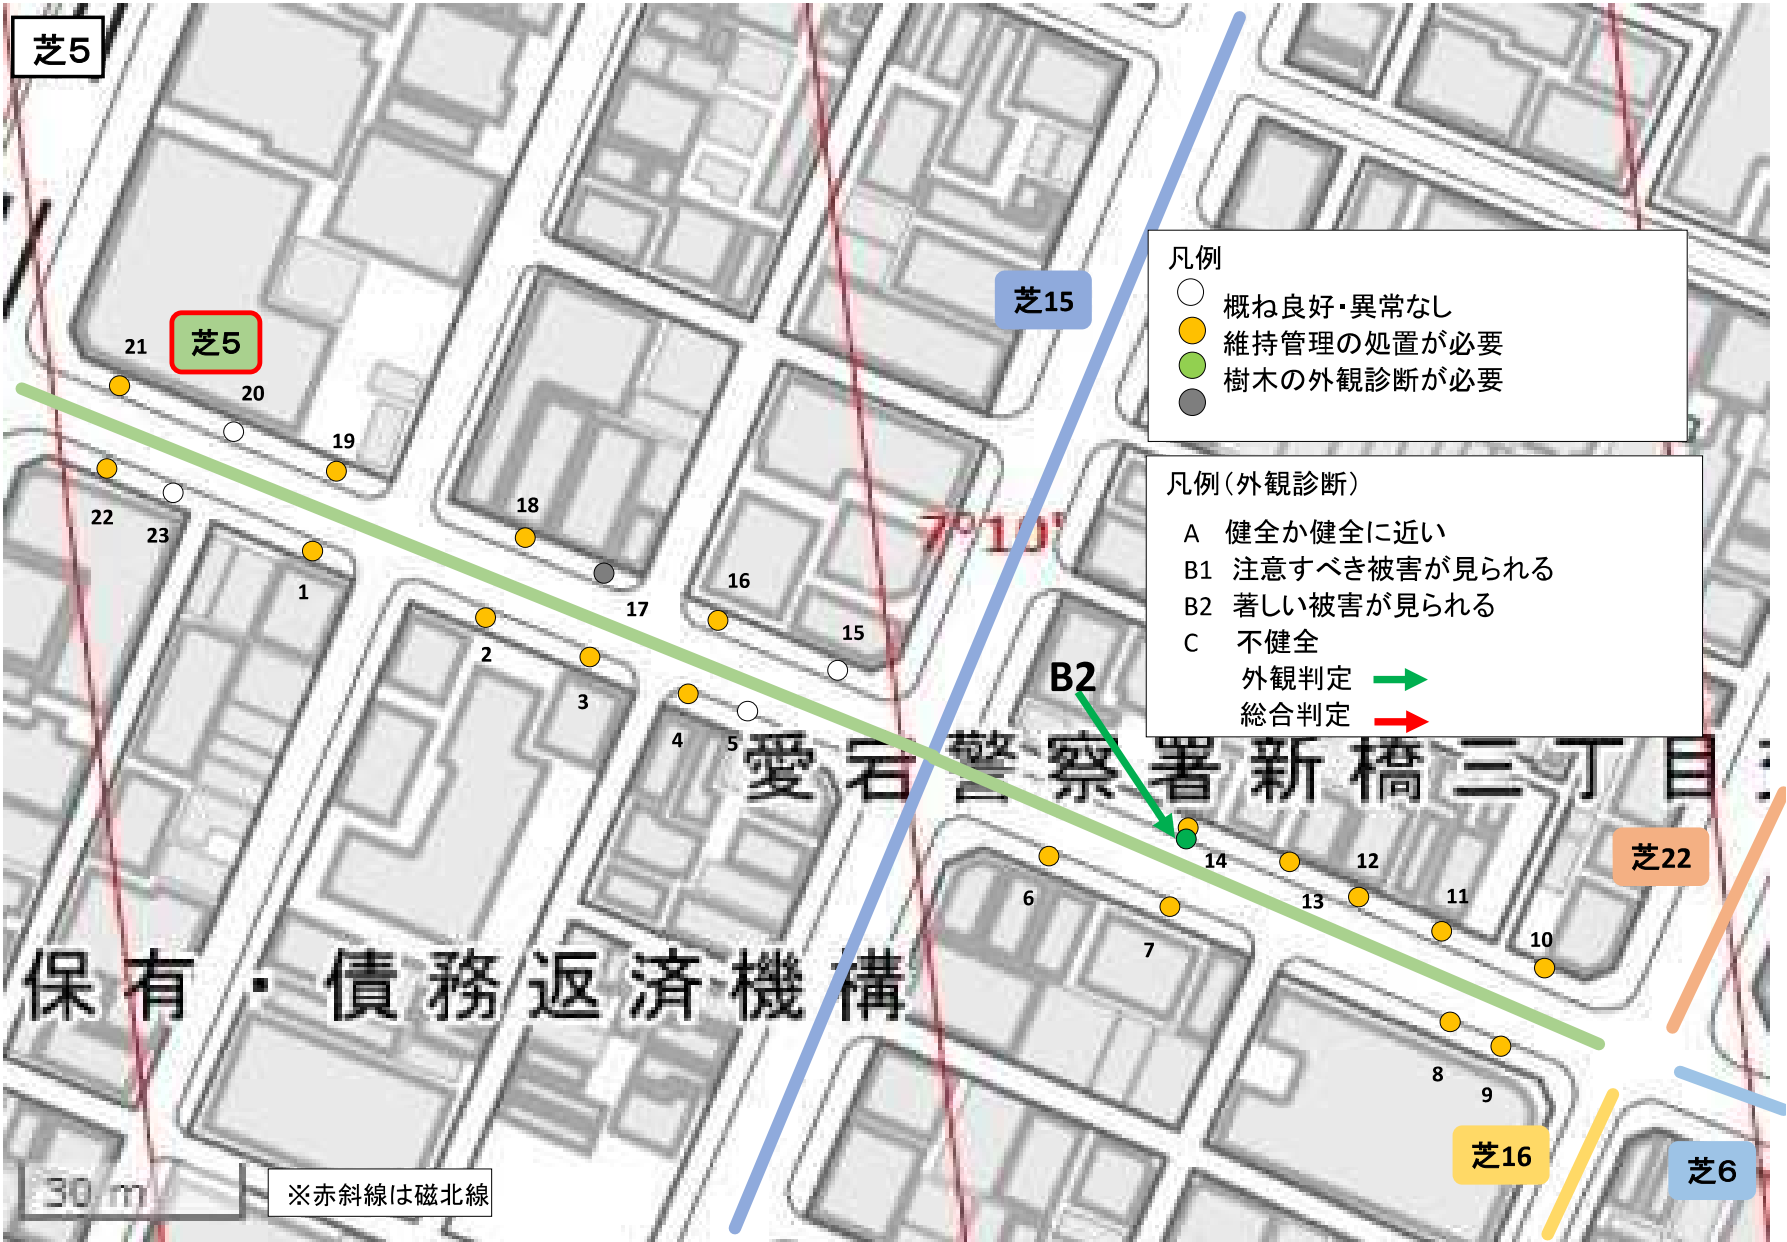
No.14

| 路線名 | 芝05 | 点検者 | | 点検日 | 令和7年9月1日 |
| 樹木番号 | 芝05-014 | 樹種 | ホルトノキ | 幹周り(cm) | 82 |

| 点検項目 | | 異常・該当あり | 点検項目 | | 異常・該当あり |
|---|---|---|---|---|---|
| | 道路施設との競合 | | | 樹皮枯死・欠損・腐朽 | ○ |
| | 根上がり・舗装クラック | ○ | | 不自然な傾斜 | |
| ②<br>点<br>検<br>力 | 葉の状態 | | その他<br>特記事<br>項 | 幹に樹皮欠損腐朽あり・芯達<br>舗装乗り上げ | |

| 点検結果 | <input type="checkbox"/> 概ね良好・異常なし <input type="checkbox"/> 維持管理の処置が必要 <input checked="" type="checkbox"/> 樹木の外観診断が必要 | | |
