防風植栽の生育状況の届出

| 事業の名称 | (仮称) 虎ノ門一・二丁目地区第一種市街地再開発事業 |

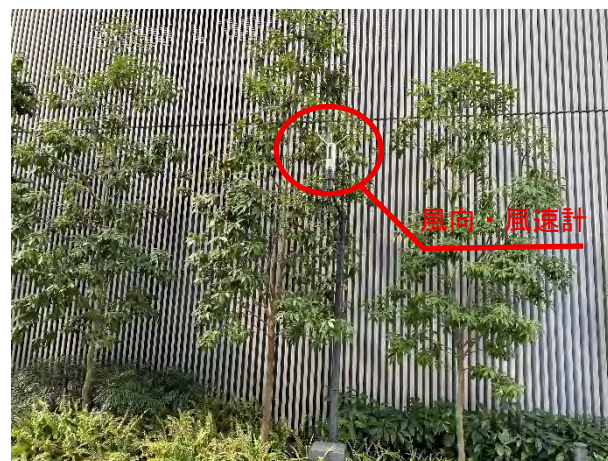
写真 7.4-1(1) 風向・風速計の設置状況(No. 1 地点) 写真 7.4-1(2) 風向・風速計の設置状況(No. 2 地点)
