シティハイツ竹芝エレベーター事故調査に係る第4号機実験結果分析報告書 概要版  
takram design engineering 080331

本報告書は、2006 年 6 月 3 日に港区シティハイツ竹芝において起こったエレベータによる死亡事故をふまえ、貴区が同様な事故の再発防止を図るために行なっている調査の一環として、当社が貴区からの依頼を受け、貴区から依頼され、かつ許可された範囲および事項において、実施した調査・分析の結果を示すものである。

本報告書は、2006 年 6 月 3 日に港区シティハイツ竹芝において起こったエレベータによる死亡事故をふまえ、貴区が同様な事故の再発防止を図るために行なっている調査の一環として、当社が貴区からの依頼を受け、貴区から依頼され、許可された範囲および事項において、実施した調査・分析の結果を示すものである。本報告書作成に先立ち、事故の背景・経過を把握するための既存資料の調査が行なわれた。また、事故機と同型の 4 号機を用い、実験も行なわれた。本報告書では、それらの事前調査の結果をふまえ、事故の経過や原因としてどのような可能性があったのかを検証し、再発防止に向けた提言を行なっている。

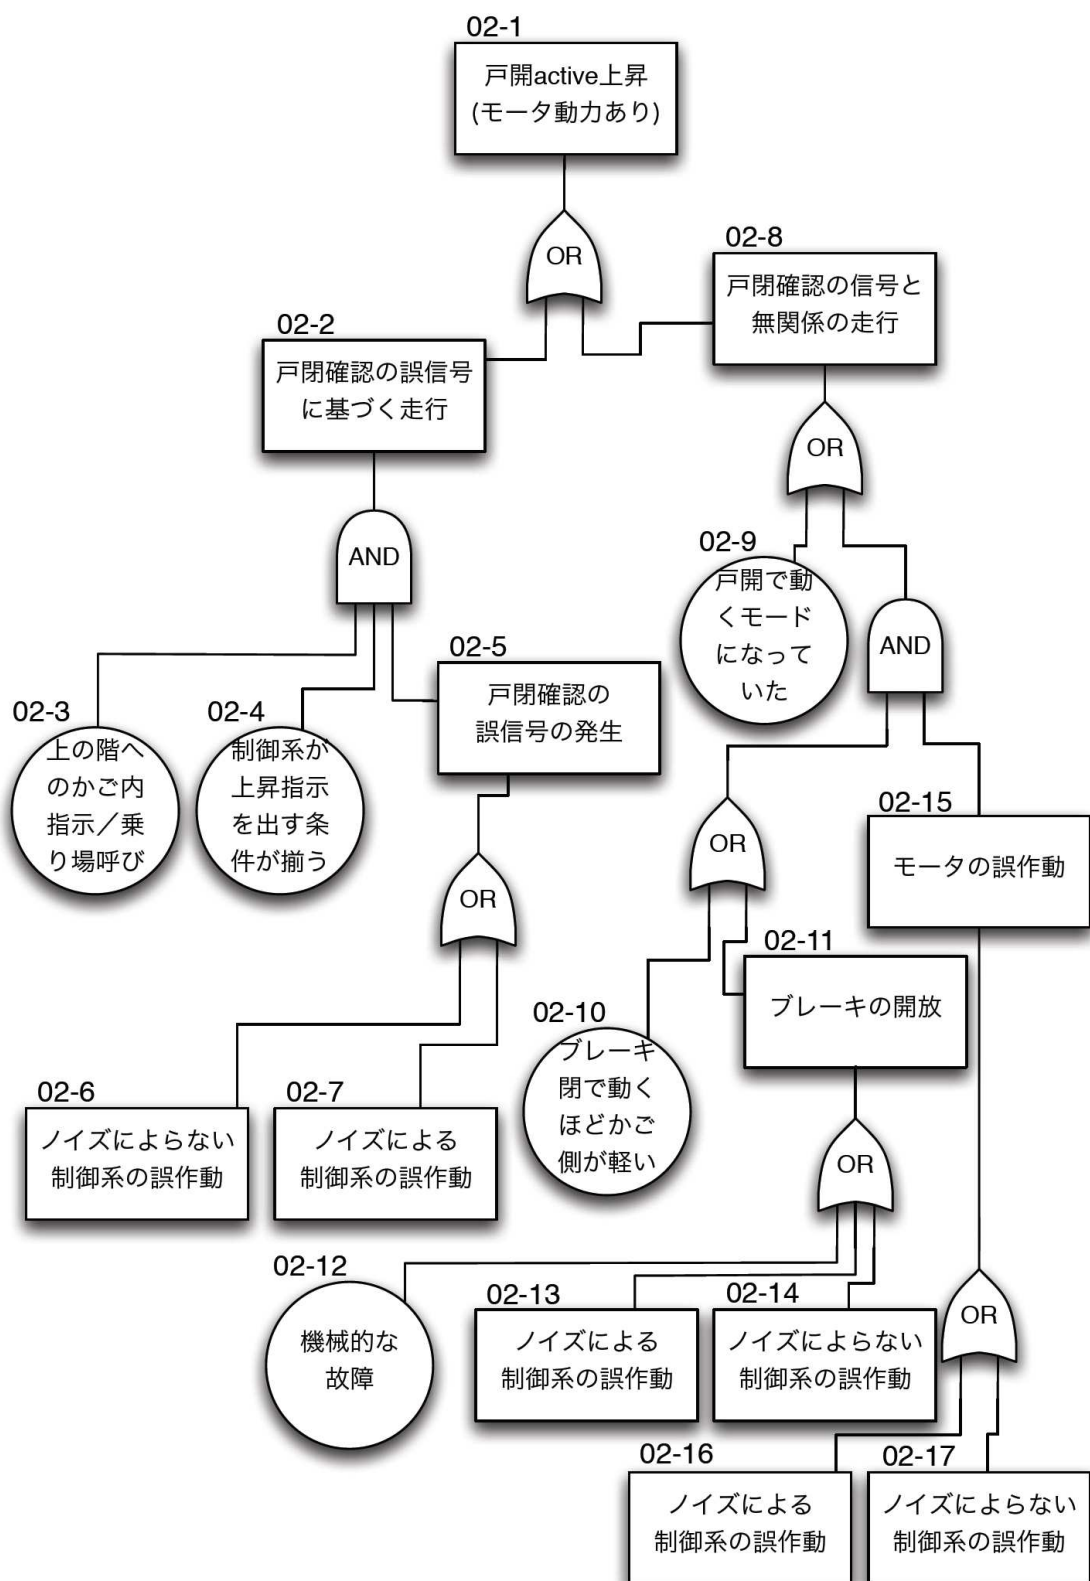
02 戸開active上昇

誤信号の原因として戸閉センサの不良、信号用電圧供給の不良、およびノイズによる誤作動が考えられる。通常、ドアスイッチと呼ばれる戸閉センサは、かごと各階乗り場にそれぞれ設置されており、ドアが開いている時にはスイッチの電極も開いており、ドアが閉じた時に短絡されるようになっている。逆にドアが閉じた時にスイッチが開くようになっていると、断線や接触不良などの故障があった際に戸閉と間違えてしまいかねないので、通常はそのような設定は避けられている（参考文献：竹内照男著、広研社刊「エレベーター・エスカレーター入門」）。実験に協力したエス・イー・シーエレベーター株式会社（本社東京都台東区、以下「SEC 社」とする）によれば、実験を行なった4号機のドアスイッチの配線は、p34の回路図のように信号端子が抵抗を介して20Vにつながっているが、それと並行に、直列のスイッチ群（ドア閉時は閉じている）をはさんでGNDに繋がっている。同型機である事故機の配線も、同様であったと仮定する。そうすると、全てのドアが閉じていれば、信号端子はGNDと短絡されるために0VすなわちL0を検出し、ひとつでもドアが開くとスイッチが開き、GNDへの経路が断たれるので、信号端子に20Vの電圧がかかり、HIの状態が検出される。このような配線で入力信号に基づく戸閉の誤信号が発生するには、信号端子が0Vになればよいので、かごと戸が開いている階の乗り場との

戸閉センサの不良：戸閉の誤信号発生理由として、センサが故障していたことが考えられる。たとえばセンサの電極付近への金属片混入などによる短絡や、センサの可動部分が動かなくなったというような機械的不良による常時短絡の可能性が考えられる。本調査の範囲内では、戸閉センサがそのように短絡していたという情報は確認されていない。また、事故を起こしたエレベータの現物を用いて検証できないので、本書の作成者においては確認不可能であった。

信号用の電圧供給の不良：信号用に供給されている電源の電圧が低下して、戸開時のHI 信号がLO 信号と間違えられてしまった可能性が考えられる。原因として、電源装置の不具合のほかに、抵抗の故障もしくは断線などが考えられる。本調査の範囲内では、そのような信号用電圧供給の不良があったという情報は確認されていない。また、事故を起こしたエレベータの現物を用いて検証できないので、本書の作成者においては確認不可能であった。

上述のように、事故時の積載荷重条件を検討すると、ブレーキが開いていなくても、モータを回転させるとかごは動けることが推測されているが、ブレーキが開いていればなお動きが滑らかになる。ブレーキ開放の原因としては、機械的故障に加え、ノイズによる誤作動と、ノイズによらない、例えばソフトウェアのバグによるような、制御系の誤作動が考えられる。

ブレーキまわりの構成部品の破損など、機械的な故障によってブレーキが開いてしまうことが考えられる。また、ブレーキソレノイドへの電力供給のためのリレーが常時通電状態になってしまうというような故障も考えられる。この点については実物がないので確認ができないが、本調査の範囲内では、そのような故障があったという情報は確認されていない。実物の調査により確認できる。

によって戸開運転が始まるというものではない。あくまでも一度は戸閉状態が生じて、戸閉確認信号が発信されなければならない。事故の時はドアが閉まり切らなかったのも戸閉信号は発信されなかったはずなので、事故の時に、もし開ボタンが押されて戸開active 上昇が起きたとしても、その押しボタン行為だけで誤動作は発生せず、他に何らかの別要因も生じていたはずである。つまり、前述のような戸閉確認の誤信号の存在があったか、これとは異なるプログラムミスが存在により、戸閉確認の信号を受けなくとも走行指令が出されていたかの、いずれかの可能性が考えられる。

7 月 20 日の実験 148 と 7 月 23 日の実験 156 では、事故機と同型の 4 号機を用いて、上記のように、ドアが閉じた直後にドア開ボタンを押すプロセスを通して、ドアが開くのに、走行も始まるというプログラムミスの存在の有無を調査した。ボタンの押し方として、戸閉直前ないし直後に、瞬間的に押すことと、約5 秒の長押しを試し、その影響を調べたが、戸開走行のような誤作動は確認されなかった。ただ、プログラムミスによる誤作動を起こすためのタイミングの条件を揃えるのは困難であるため、実験ではプログラムミスが存在しないことの確証は得られなかった。また、制御プログラムは入手できず、またプログラム作成者から情報を得ることもできなかったため、プログラムミスの有無の解析はできていない。

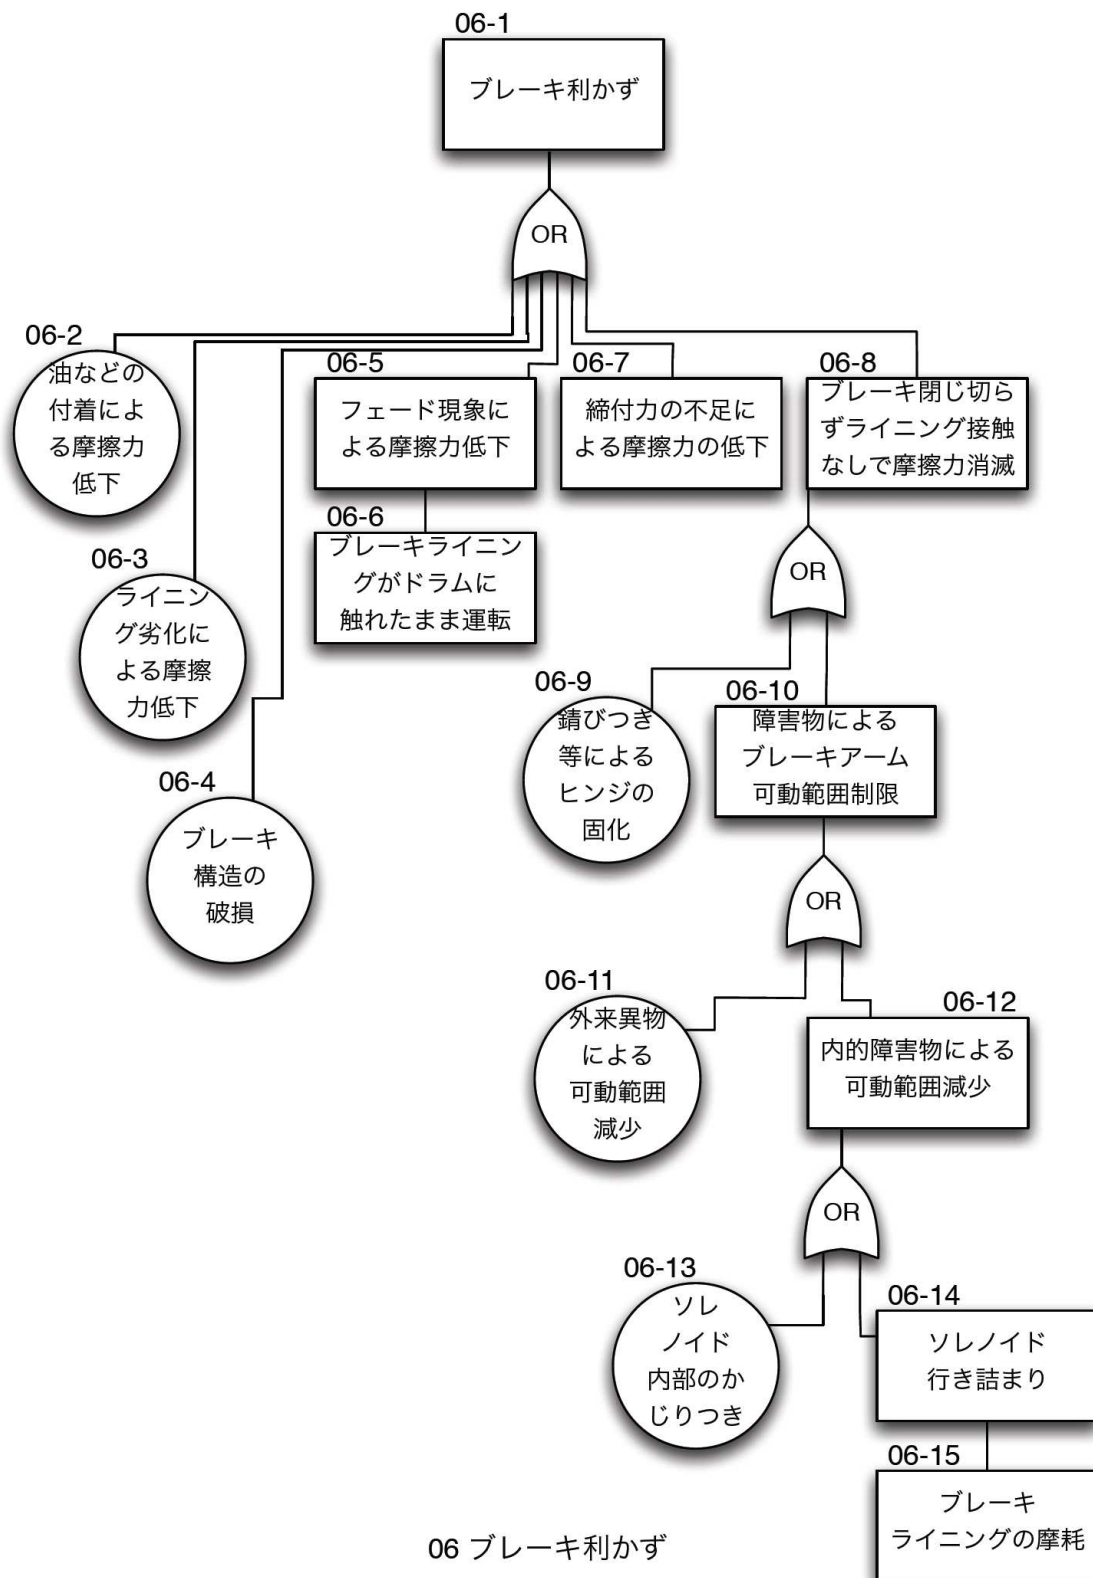
## 06 ブレーキ利かず

ブレーキライニングの摩擦力が、経年劣化や過熱による硬化で著しく低下すると、すべりが生じ易くなる可能性が考えられる。事故を起こしたエレベータの現物を用いて検証できないので、本書の作成者においては確認不可能であった。2006 年 6 月 9 日付の毎日新聞などによると、事故後の現場検証により事故後の事故機ではブレーキライニングの接触面が劣化していたと報道されている。しかし、これだけでブレーキの滑りが生じるほどであるかどうかなど、詳細は本調査の範囲内ではわかっていない。また、同じく劣化や過熱による材料の脆性化で、ライニングの表面がひび割れたり崩れ落ちたりするなどして、表面が荒れることが考えられ、その場合にも摩擦力が低下する可能性が考えられる。現物で確認可能。

ソレノイドのストロークがもともとは正しく設定されていたと考えると、ソレノイドが行き詰まりを起こすほど、コアが奥深く押し込まれるには、ブレーキライニングが過度に摩耗して、ブレーキアームが通常以上に閉じられる必要がある。そうでないと、ブレーキライニングがつかえてアームが一定以上閉じないからである。2006 年 10 月 6 日付けの東京新聞では、ブレーキライニングは事故当時、摩耗していたと報道されている。また、2006 年 8 月 1 日付けの SEC 社による警察への事故の見解書でも、ブレーキライニングは事故当時、摩耗していたと書かれている。これらの記事や見解書での摩耗の判断基準は、新品の寸法から減じた摩耗だと思われるが、定かではない。ブレーキライニングの摩耗については別図を用いて詳しく解説する。続きは「08 ブレーキライニングの摩耗」の項目を参照されたい。

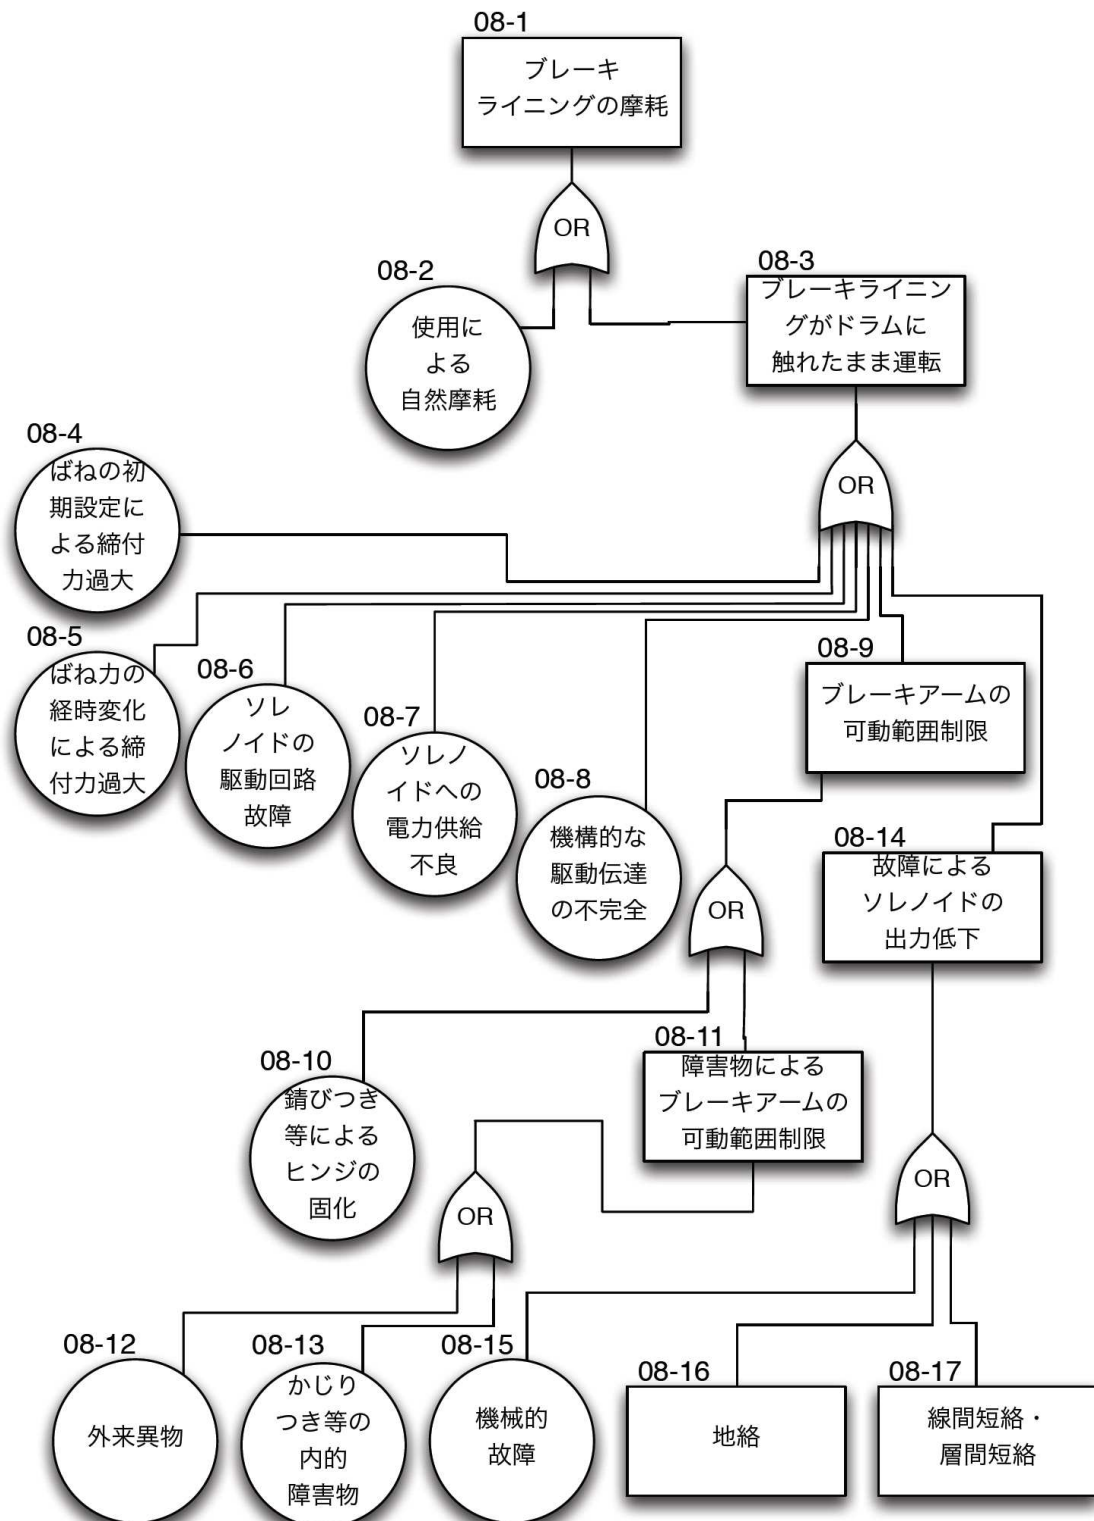
08 ブレーキライニング摩耗

特別な故障がなくとも、通常の使用で微量ながら摩耗が発生していることが考えられる。しかし、このエレベータのブレーキは、動いているものを止めるためのブレーキではなく、止まっているものを止まったままの状態を保持しておくためのブレーキなので、通常使用によってはほとんど摩耗が起きないと考えられる。事故機のライニングを調査し、摩耗が認められたとしても、その摩耗の原因を特定することは困難だと思われる。

ソレノイドの駆動回路に故障があり、例えば自動車のABS のように開閉が高速に断続的に繰り返される様なことがあれば、ブレーキが開き切らない状態になる可能性が考えられる。現物が無いので本書の作成者においては確認不可能であった。本調査の範囲では、事故機のソレノイドの駆動回路について、故障があったという情報は得ていない。現物があれば、確認できるかもしれないが、それを探し当てるのは困難だと推測される。

に設けられているダイオードの故障による電流不足も考えられる。後者の場合、ダイオード破壊によりその部分が短絡された時、抵抗 $150\ \Omega$ がダイオードと直列で設置されているため、 $44\ \Omega$ のコイルと並んで $34\ \Omega$ の抵抗となり、 $11\ \Omega$ の外部直列抵抗と併せて $45\ \Omega$ となるため、 $100\text{V}$ がかかると $2.22\text{A}$ が流れる。そのうち、コイル側を流れるのは $1.72\text{A}$ であり、定格の $1.80\text{A}$ と比べて $4.4\%$ の減少であるから、出力低下もその程度と考えられる。一方で、ダイオードの破壊によりその部分が開放され、すなわち電流が流れなくなり、逆起電力を吸収できなくなると、ソレノイドに電力を供給するリレーが開く際に接点でアークが飛び、導電性が低下し、すなわち抵抗となってソレノイドに供給される電流が低下することにつながり、結果としてソレノイドの出力低下を招くと考えられる。

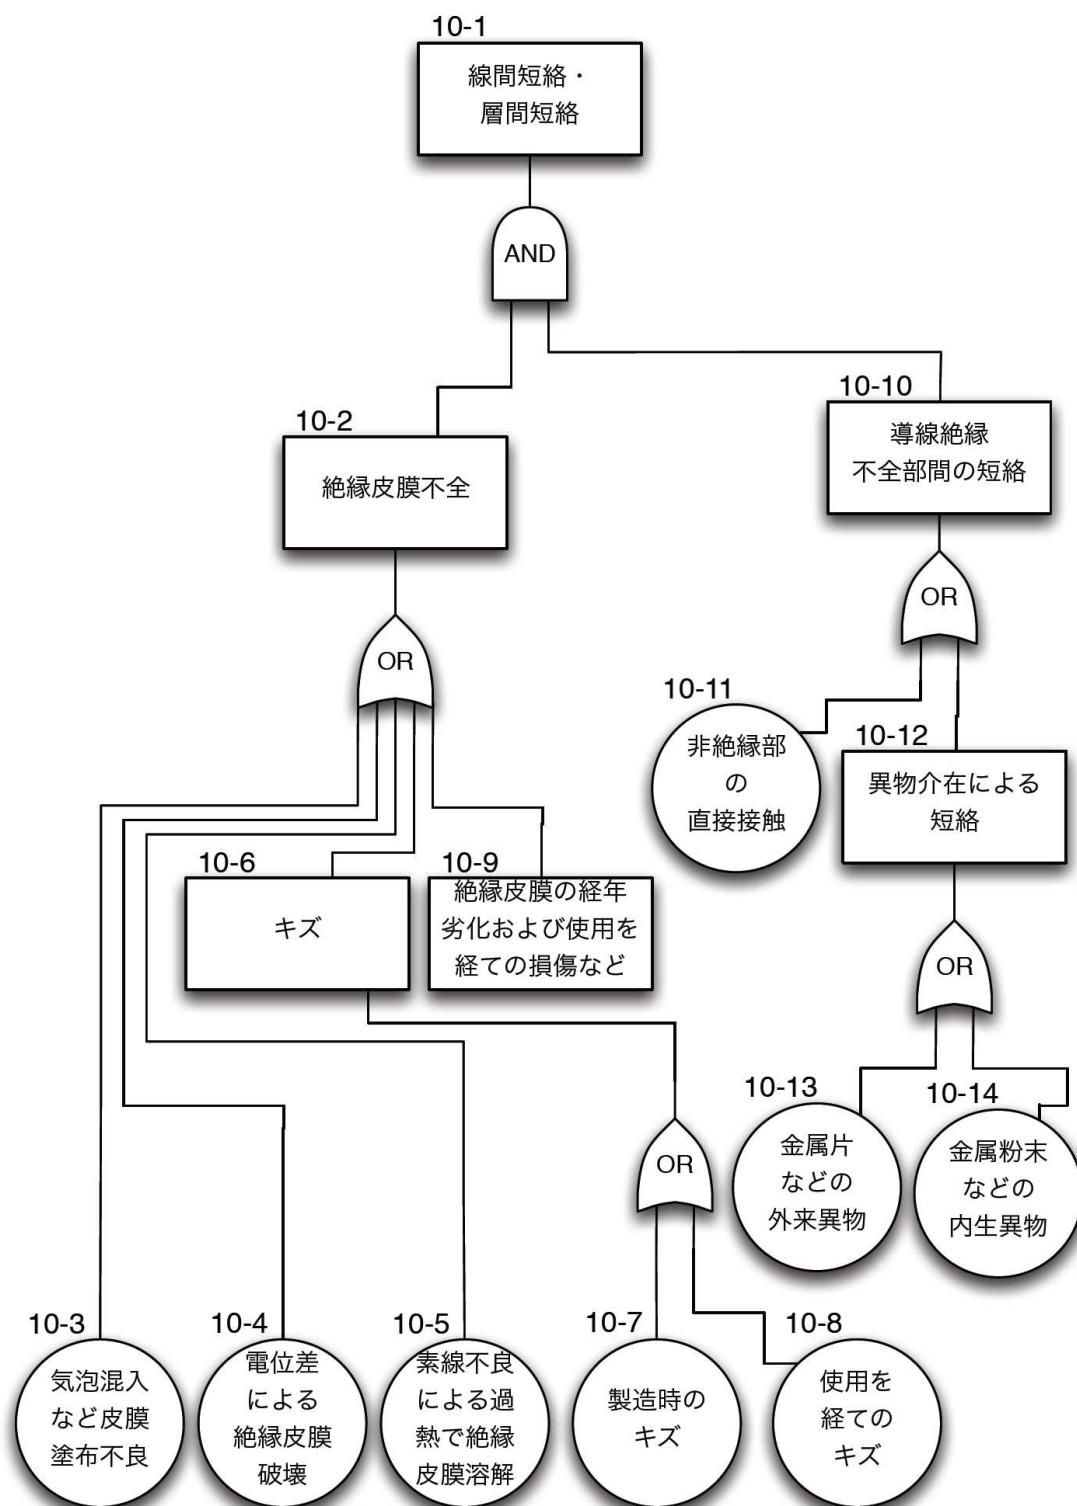
10 線間短絡・層間短絡

通常使用や、落雷によるノイズを含む電源不安定などによる、電位差を原因とする絶縁皮膜破壊。前述の皮膜塗布不良箇所や、後述のキズや劣化があると、さらに発生し易くなる。事故を起こしたエレベータの現物を用いて検証できないので、本書の作成者においては確認不可能であった上、仮にそのような皮膜破壊があっても発見は困難である。また、本調査の範囲内では、事故機について、このような症状に関する情報は確認されていない。

素線の線材に不純物が混入するなどの不良があると、その部位が使用中に局部的に過熱することがあり、それがもとで絶縁皮膜の溶解が起きる場合がある。事故を起こしたエレベータの現物を用いて検証できないので、本書の作成者においては確認不可能であった上、仮にそのような絶縁被膜破壊があっても発見は困難である。また、本調査の範囲内では、事故機について、このような症状に関する情報は確認されていない。

ソレノイドの長年の駆動により、金属部品の摩耗が起き、それに伴い発生した金属粉末が内部にたまるなどの現象が考えられる。特に、事故機のソレノイドは、両側のブレーキアームの間に吊り下がる様な形に設置されており、ソレノイド自体の質量がかかるため、本体とコア間の摺動部がそうでない時以上に摩耗をする可能性が考えられる。事故を起こしたエレベータの現物を用いて検証できないので、本書の作成者においては確認不可能であった。また、本調査

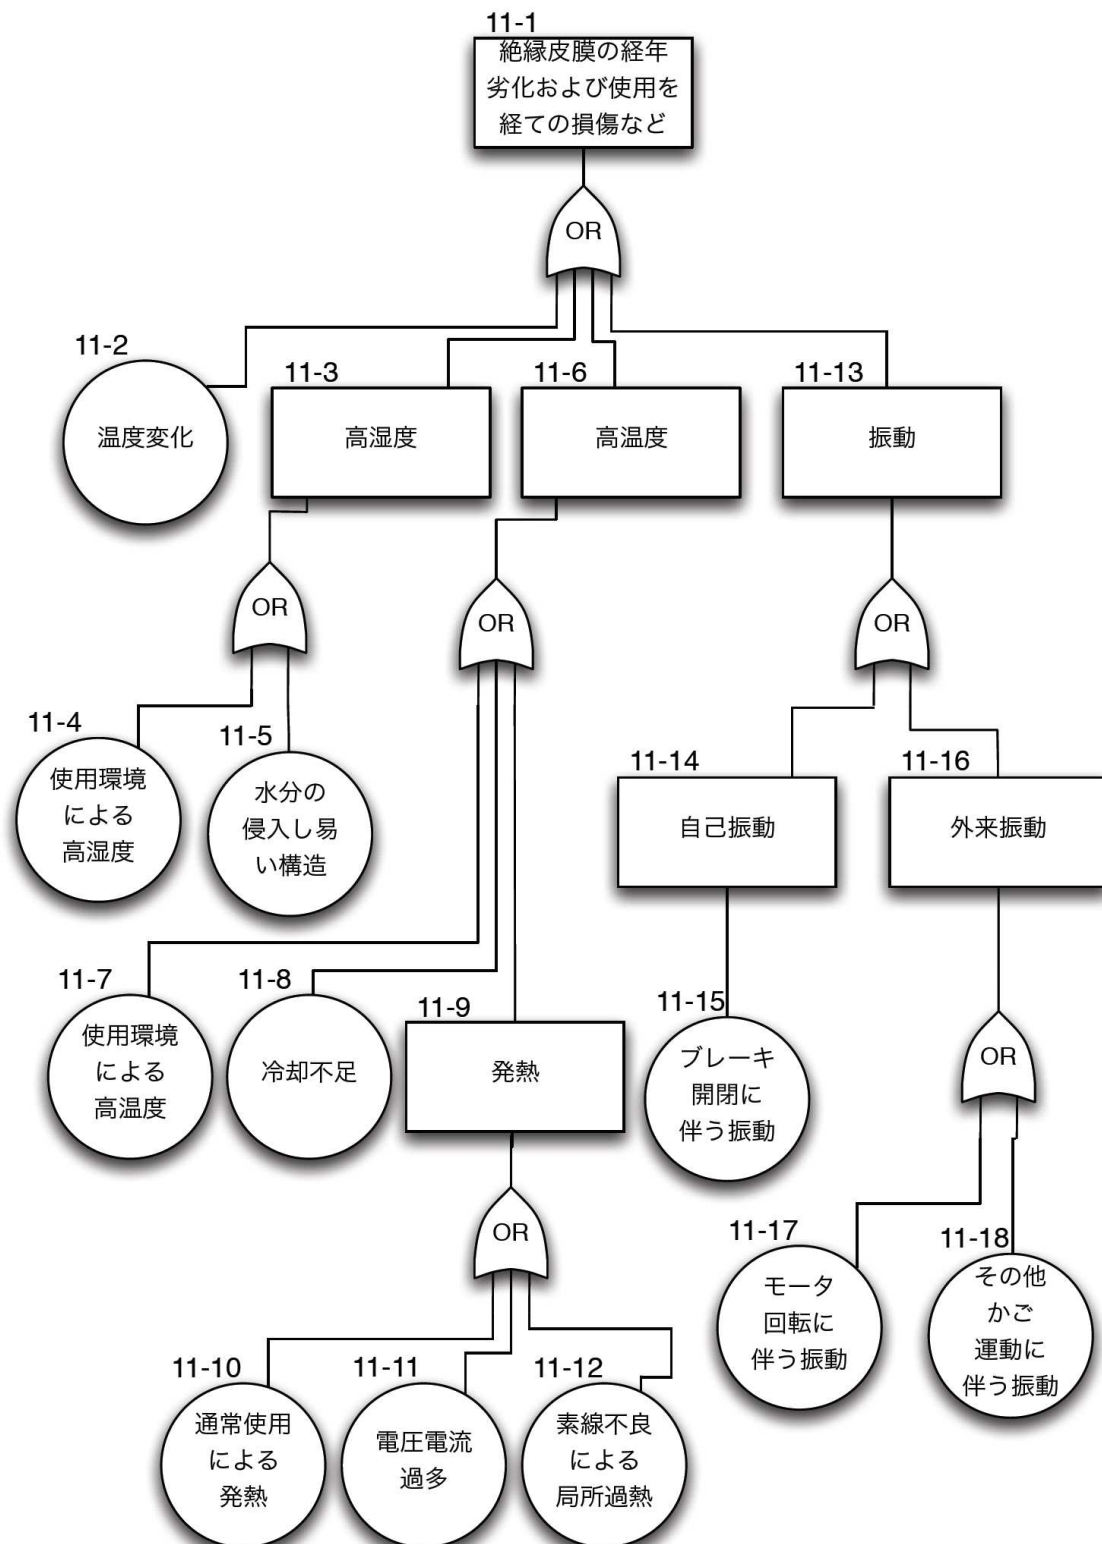
11 絶縁皮膜の経年劣化および使用を経ての損傷など

絶縁皮膜が、使用を経て、また、古くなることにより、劣化することが考えられる。以下では劣化を加速させるような諸条件について述べる。ここで、度合いの違いはあっても常に存在することがらについては、調査確認の方法は特に記さない。

加熱冷却が繰り返されることによって、熱膨張と収縮が起こるため、金属線や絶縁皮膜の疲労などによって、劣化が加速されることが考えられる。

湿度が高いと、素線の絶縁皮膜の吸水脆性や金属線の酸化によって、劣化が加速されることが考えられる。

温度が高いことにより、劣化が加速されることが考えられる。

ソレノイドは通電すると発熱するが、冷却が少なければそれだけ温度の高い状態が持続され、その分、劣化も加速されると考えられる。事故機ではもともとソレノイド専用の強制冷却装置は設置されていない。しかし、エレベータ駆動用モータのための冷却ファンが設置されているのだが、たまたまその風が当たる場所にソレノイドが配置されている。それによって若干の冷却効果が生じる。事故機では、港区事故調査委員会の第1 次中間報告書によれば、事故の約1 ヶ月半前の4 月15 日に冷却ファンが騒音のために取り外されているので、そのためにこの副次的な冷却効果が無くなったと考えられる。

ソレノイドは通電することで発熱する。（定格の80V, 1.8A で考えると、144W の発熱率である。）継続して通電していると、温度が高くなり、結果的に絶縁皮膜が傷む。このため、そのような影響を一定水準以下に抑える基準として、稼働率が定められている。ソレノイドの銘版に記載されている定格稼働率は40%であるが、利用が多い時にはそれを超える使用も考えられ、その際には好ましくない状態まで温度上昇することが考えられる。もちろん、定格稼働率以内での使用でも、劣化は徐々に進行する。

振動が加わることで、コイルの巻き線が揺れ、隣接する線とこすれ合って、損傷すると考えられる。特に、経年劣化で脆性化した絶縁皮膜が、振動によって傷つくことが考えられる。なお、コイルの巻き線は、個々の線の振動防止のために樹脂で固められることがあるが、実験時に予備として用意されたソレノイドでは、このような処置は施されていなかった。

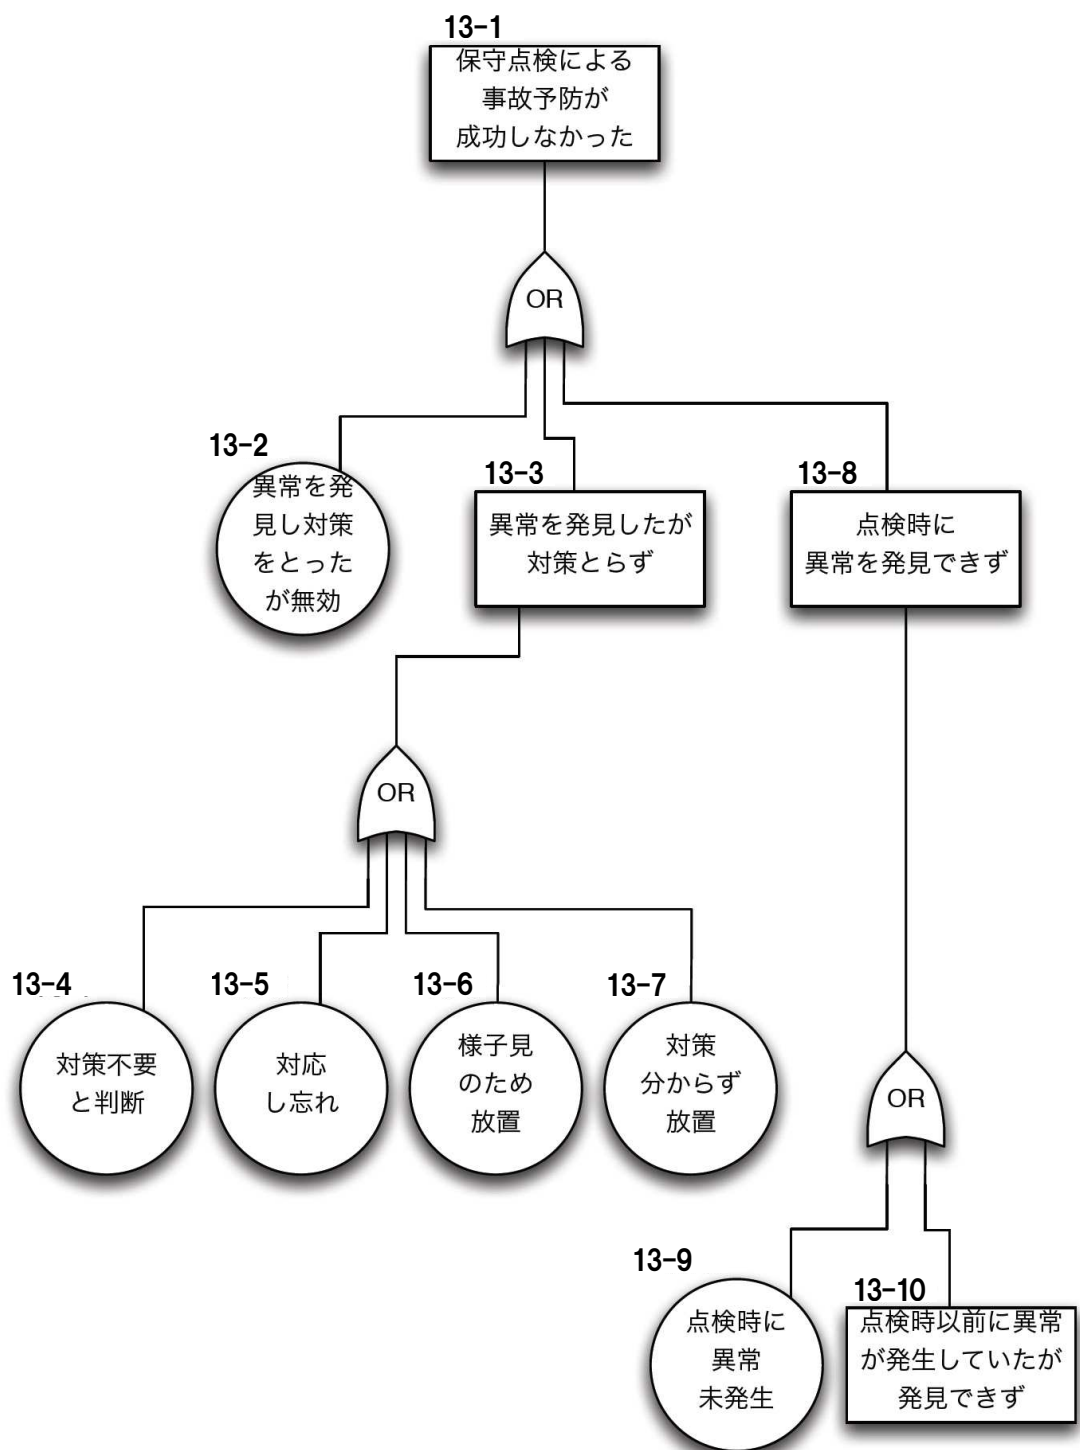
13 保守点検による事故予防が成功しなかった

異常は発見していたが、どう対処してよいのかが分からず、そのまま放置していた可能性が考えられる。知識不足、経験不足、取り扱い説明書がないことなどによる情報不足などの理由が考えられるほか、責任感の欠如が考えられる。当時の記録があれば確認可能。証言からも一定の情報は得られるが、時間が経過しているため、記憶違いが懸念される。

点検を行なった際には、事故の原因となった故障などの異常がまだ発生していなかった可能性が考えられる。

参考までに、事故がソレノイドの出力低下にともなうブレーキライニングの摩耗によって起されたとする場合、8月23日と24日にかけて行なわれたブレーキ摩耗を伴う事故現象再現実験12（実験B17）では、ソレノイドの出力低下の度合いによっては、故障発生から2、3日の間に事故に至る可能性が考えられることが確認されている。しかし、この結果は、故障から事故までそれ以上の時間がかかったことを否定するものではない。

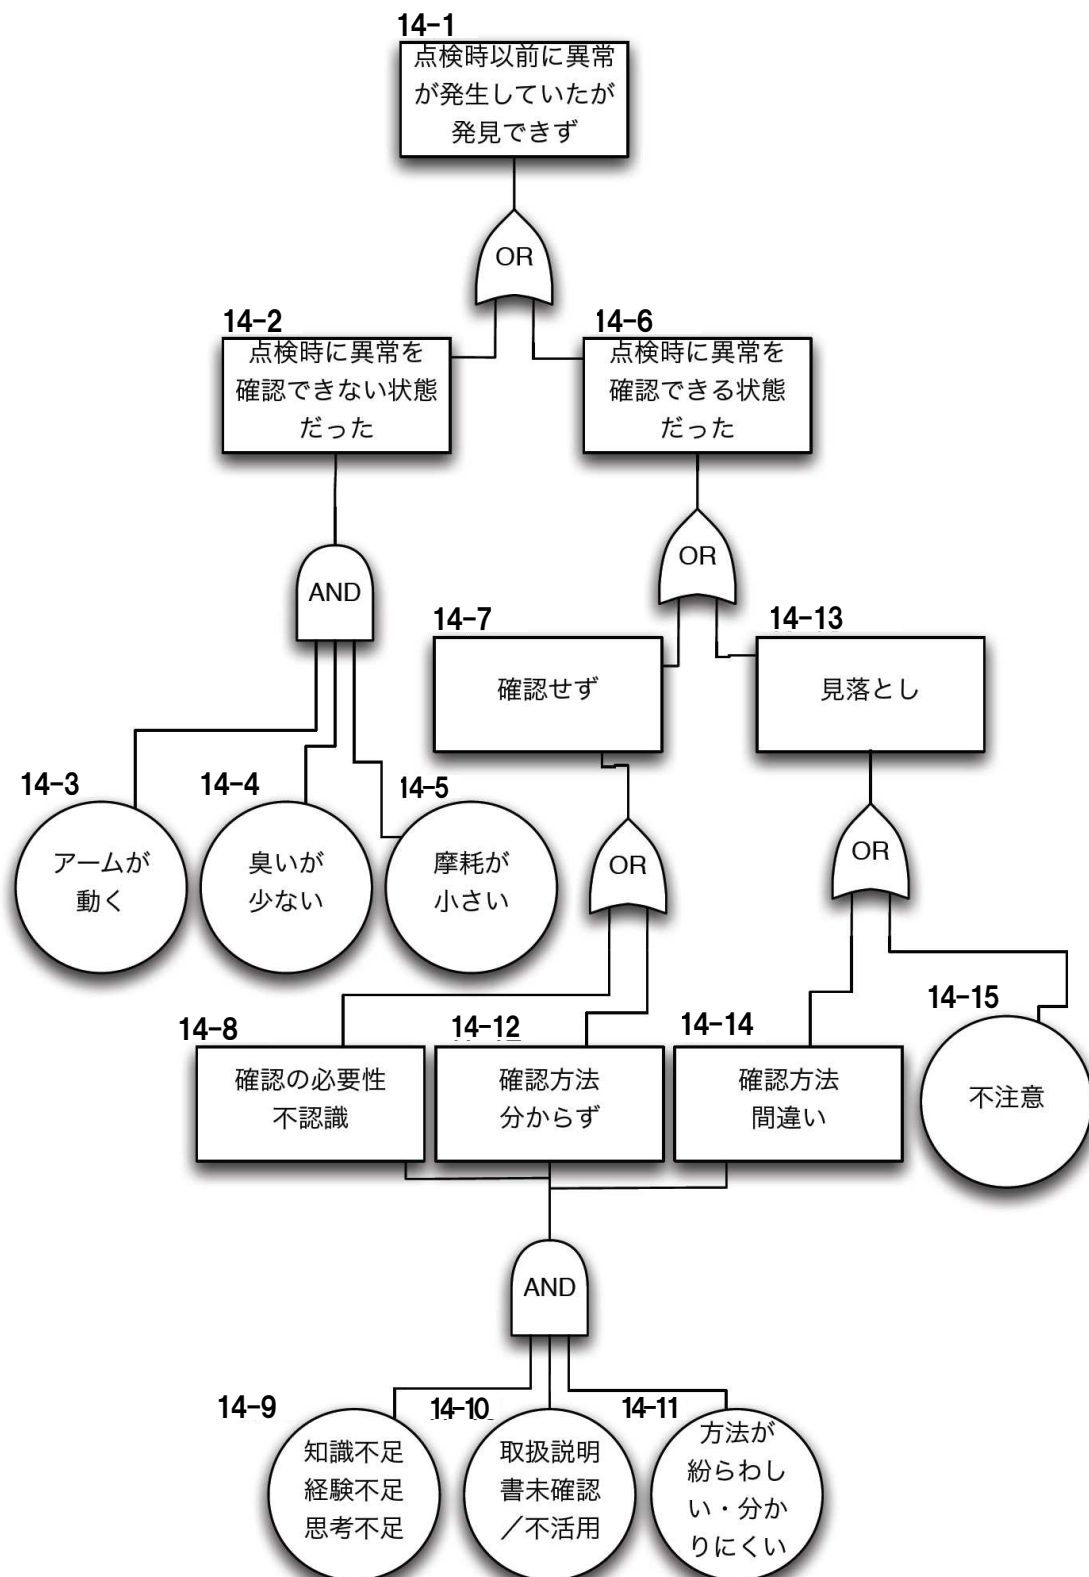
14 点検時以前に異常が発生していたが発見できず

定期点検を行なった際に、既に事故の原因となった故障などの異常が発生していたにも関わらず、それを発見できなかった可能性が考えられる。

不具合が起きていても、人間が感知できるような症状が出ていなければ、この不具合は確認できない。事故の原因がはっきりしていないので、どのような異常が発生していたはずなのかわからないが、ここでは参考までにソレノイド故障により、ブレーキライニングがブレーキドラムに接触したまま運転され、ブレーキライニングが摩耗したという想定で分析をする。しかし、これは事故の原因をソレノイドの故障によるものと断定するわけではない。

ソレノイド故障により、ブレーキライニングがブレーキドラムに接触したまま運転され、ブレーキライニングが摩耗した可能性が考えられているが、点検

故障などが起きて人間が感知できるような症状が出ていても、それを確認する行為を怠っていれば、発見できなかった可能性が考えられる。当時の記録があれば確認可能。証言からも一定の情報は得られるが、時間が経過しているため、記憶違いが懸念される。
