**シティハイツ竹芝エレベーター事故調査のための
追加実験結果分析報告書**

田中宏技術士事務所

港区殿

本報告書は「シティハイツ竹芝事故調査に係る 4 号エレベーター追加実験結果分析委託」(20 港契約第 0100247 号)に基づいて作成しました。

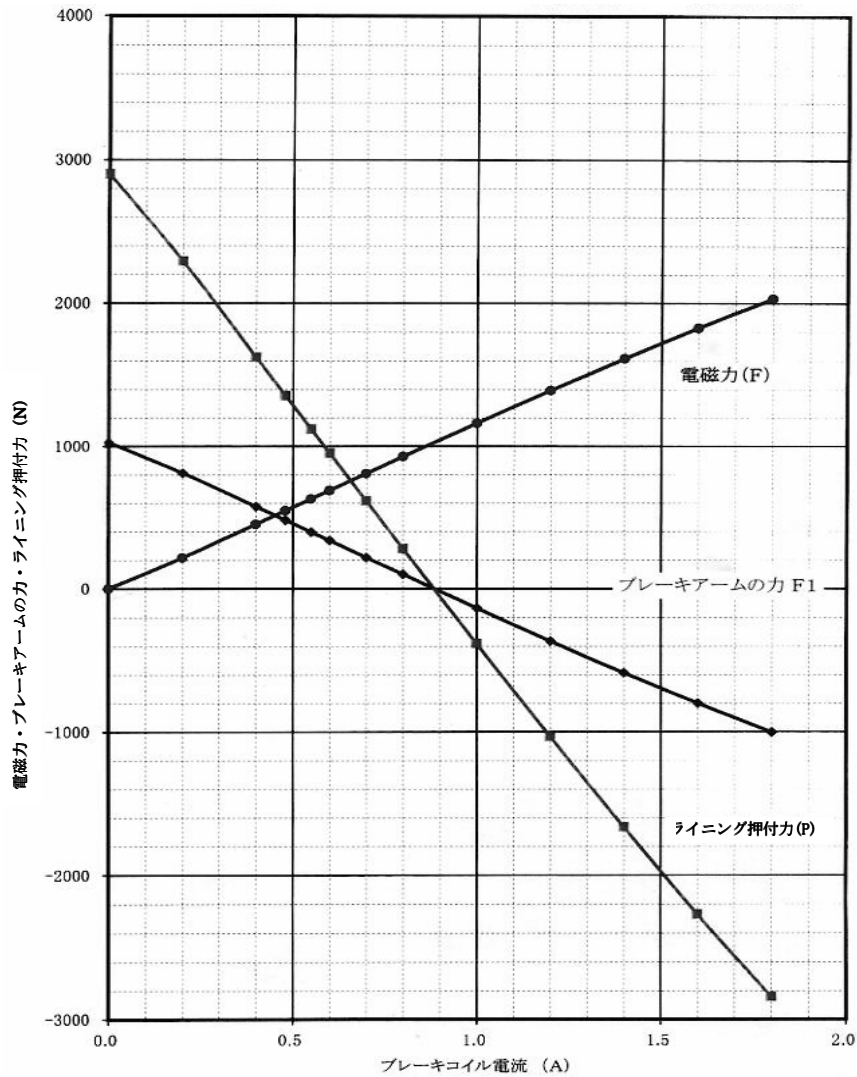
図2

本実験で測定したブレーキコイル電流に対するブレーキコイルの電磁力、ブレーキアームの力、ライニング押付力を図2に示す。

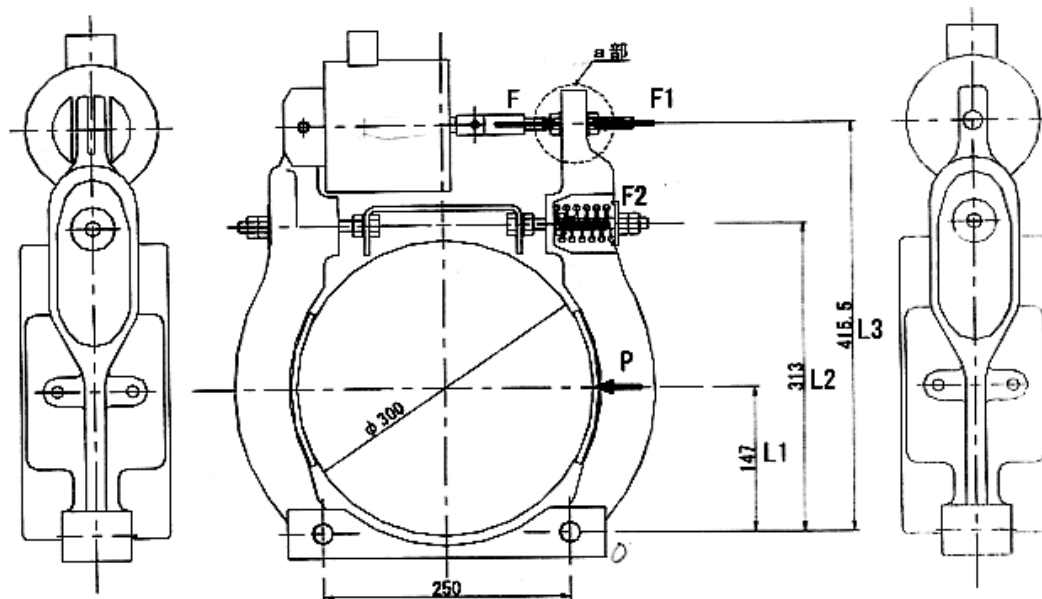
図 3

次にこのデータを使用して、ブレーキライニングの押付力を計算で求める。ブレーキユニットの関係図は図3に示す通りである。

上の図 3 において、記号を次のようにする。

- k : ばね定数=100.2 N/mm
- σ : ばね圧縮量=13.6 mm
- F : ブレーキコイルユニット電磁力 N
- $F1$: ブレーキアームの力 N
- $F2$: ばね力 N
- P : ライニング押付力 N
- $L1$: ブレーキアーム支点からライニング中心までの距離 147 mm
- $L2$: ブレーキアーム支点からばね中心までの距離 313 mm
- $L3$: ブレーキアーム支点からブレーキコイルユニット中心までの距離 415.5 mm

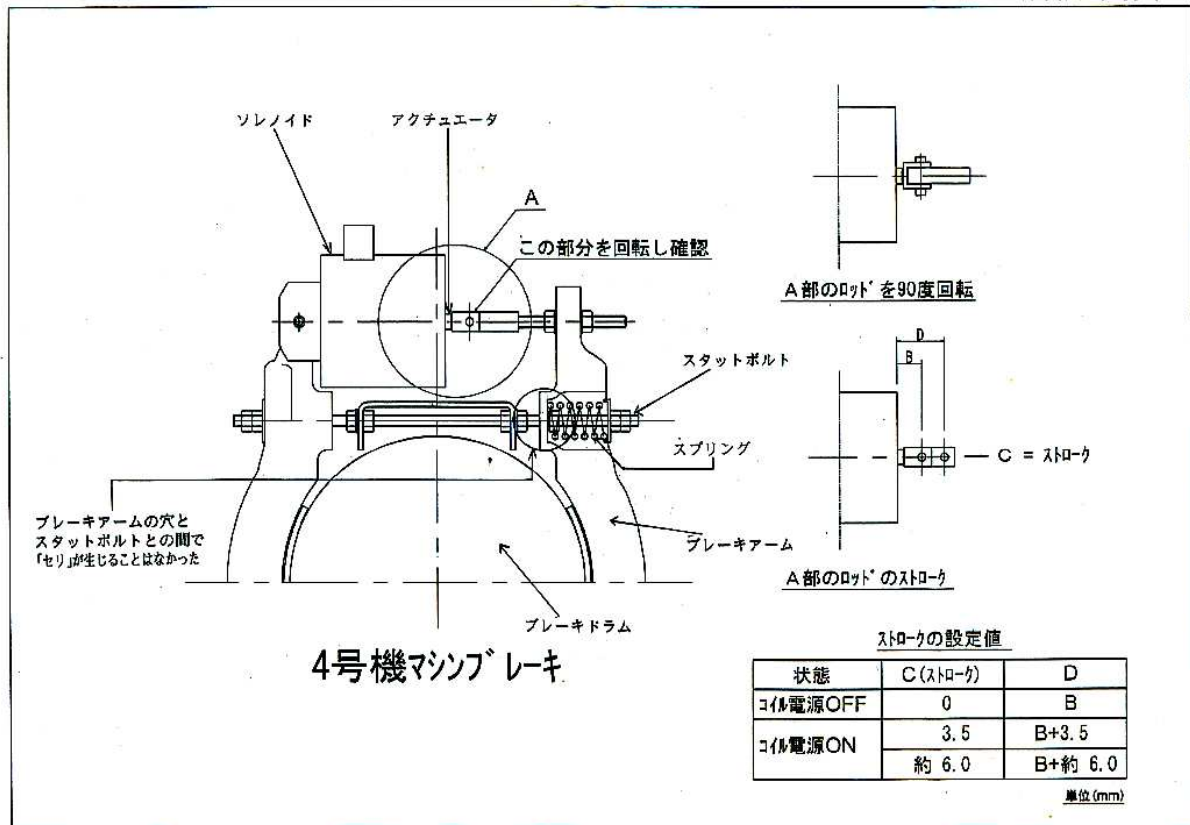
本件エレベーターのブレーキ機構の特徴は、重たいコイルが両ブレーキアームの間に吊り下げられている状態にあり、もしもアームに取り付けているボルトが緩んでいると、コイルの重さで弛んで、ばねがブレーキアームを押すときに、①スタットボルトがブレーキアームの穴に接触して、いわゆるせりの状態を発生するかどうか、②或はソレノイドの中のスリーブとアクチュエータの間でせりが出るかどうか実際にボルトを緩めて確認する（写真3参照）。

アクチュエータストロークの設定を基本の 3.5mm に対し 6.0mm まで延ばして、ソレノイド自体の重さでたれ下がるような状態をつくり、①ブレーキアームの穴とのせりの発生、②ソレノイドの中のスリーブとアクチュエータの間でせりが起きるかどうかの確認を行った。次に説明図を示す。

上の図面にブレーキアームのボルトが緩んだときに、コイルが重さで頭を垂れて、スタットボルトがブレーキアームとせるかどうかの確認を行ったが、次の表5に示すようにせりは確認されなかった(実験番号：追一七)。
