IV 再発・類似事例の分析

【1】小児の輸液の血管外漏出（医療安全情報No.7）

【2】酸素残量の確認不足（医療安全情報No.48：酸素残量の未確認、第2報No.146）

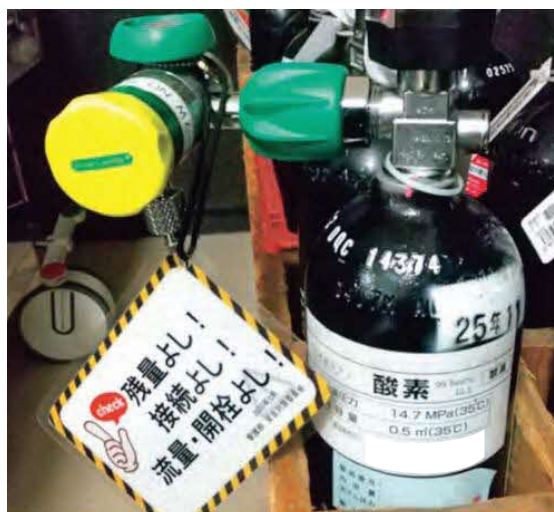
図表Ⅳ－２－２２ 酸素ボンベに使用可能時間早見表を設置した例

本事業参加医療機関のご協力により、酸素ボンベに使用可能時間早見表を設置した写真をご提供いただいたので、一例として示す。

〈表面〉

〈裏面〉

- ・酸素ポンベに使用可能時間早見表を設置する。（複数報告あり）
- ・酸素ポンベの使用開始時は、使用可能時間早見表を用いて、どの位の時間使用することができるのか、所要時間に対して十分な残量であるか、把握する。
- ・酸素流量と酸素ポンベ内の残量から、使用できる時間を計算しておく。
- ・酸素がなくなる時間を計算し、タイマーをかけておく。
