羽田空港のこれから

羽田空港 新飛行経路の運用状況のお知らせです

日頃より、羽田空港の機能強化に伴う、新飛行経路の運用にご協力いただきありがとうございます。今般、夏ダイヤの運用実績がとりまとまったことから、新飛行経路の運用実績や国の取組などについてお知らせします。

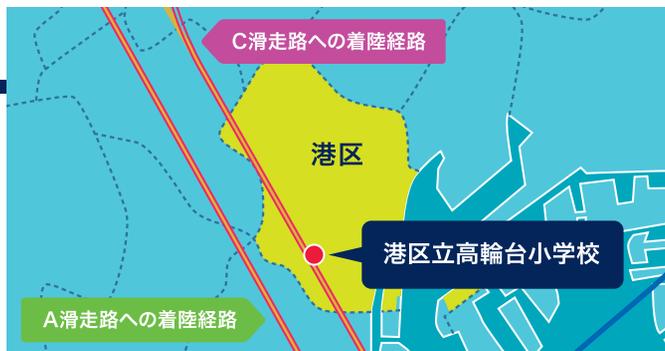
港区内にも固定騒音測定局を設置しています。この測定局における、新飛行経路の運用開始から10月までの騒音測定結果(実測値の平均)は以下の通りです。

測定局	機体サイズ	実測値の平均<dB>							推計平均値<dB>
		3月29日~4月30日	5月	6月	7月	8月	9月	10月	
港区立高輪台小学校<C着陸>	大型機	75.1	75.7	75.1	75.1	74.1	74.1	74.4	76~73
	中型機	73.5	73.8	73.3	73.4	72.6	73.2	73.4	74~69
	小型機	72.3	71.9	72.0	72.1	71.2	72.0	72.0	73~68

□ : 実測値の平均が推計平均値と同等

●「実測値の平均」について

航空機の騒音は、気象条件、機体重量、エンジン出力など様々な要因によりばらつきが生じます。

各航空機が通過したときに発生した騒音の最大値を「実測値」といい、すべての「実測値」を平均したものが「実測値の平均」です。また、「推計平均値」とは、事前のシミュレーションにより推計した騒音の最大値の平均であり、住民説明会などでお示していた値です。

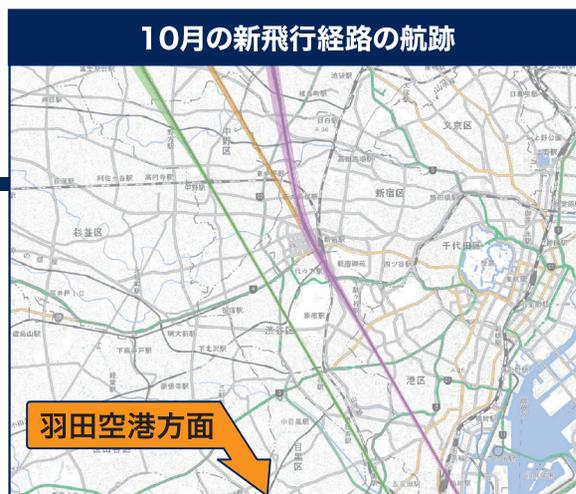
住民説明会などでお示した想定経路図に、実際に新飛行経路を運航した航空機の航跡データを重ね合わせ、運航状況を確認しております(右図)。

●全体的に想定経路の範囲内を飛行しております。

■ : 想定経路(港区上空を飛行する南風運用時C滑走路着陸) ■ : 実際の航跡データ

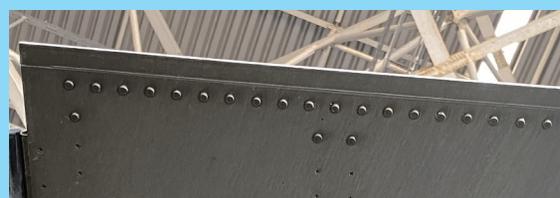
【改良型フラップ】

ボーイング737型機のフラップの外板について、過去の欠落事例を踏まえて、メーカーであるボーイング社と原因究明・再発防止策の検討を行い、2019年10月より、航空会社に対し改良型フラップへの交換を義務付けております。

外板を接着からボルト等による取付に変更

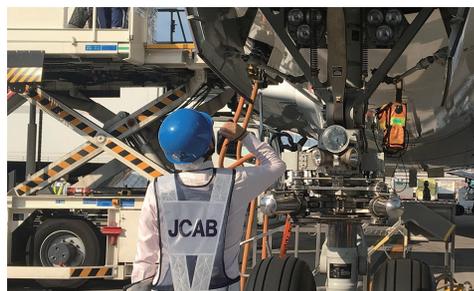
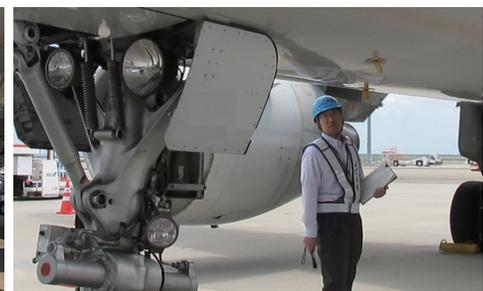
落下物の未然防止のため、航空会社による徹底的な点検が行われています。加えて、羽田空港では、国の職員による機体チェックを実施しています。新飛行経路の運用開始後は、チェック要員を増やし、更なる点検強化に取り組んでいます。

航空機の小さな部品についても、国の職員自ら徹底的に点検を行っています。2019年度は600機以上をチェックしました。
