街路樹の伐採について

伐採箇所 港区赤坂九丁目7番(檜町公園横区道)

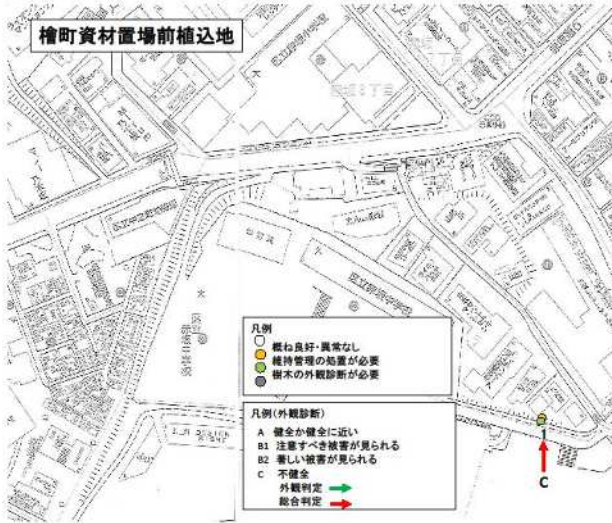
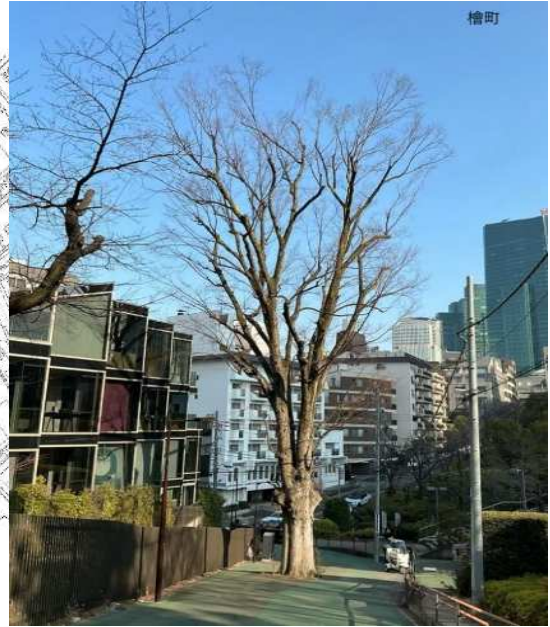
根元にベッコウタケがある
根元に開口空洞がある
幹に剪定痕の樹皮欠損がある
大枝付根に腐朽がある
枯枝あるいは衰弱枝があり要切除

空洞率も40%を超える。
ベッコウタケが発生しており今後も腐朽空洞拡大する可能性が高い。
狭いツリーサークルに植栽され周囲は舗装され支持根の発達が不十分であることが危惧される。
大枝の衰弱が目立ち、対応する根の衰退、損傷が疑われる。

判定C(不健全)
比較的大きな根株腐朽があり、活力も十分でなく、植栽樹も狭いため近い将来倒木する恐れがある
