令和6年度道路構造物等の総点検の結果と対応状況について

1 道路構造物等の総点検の実施について

2 令和6年度の点検結果と対応について

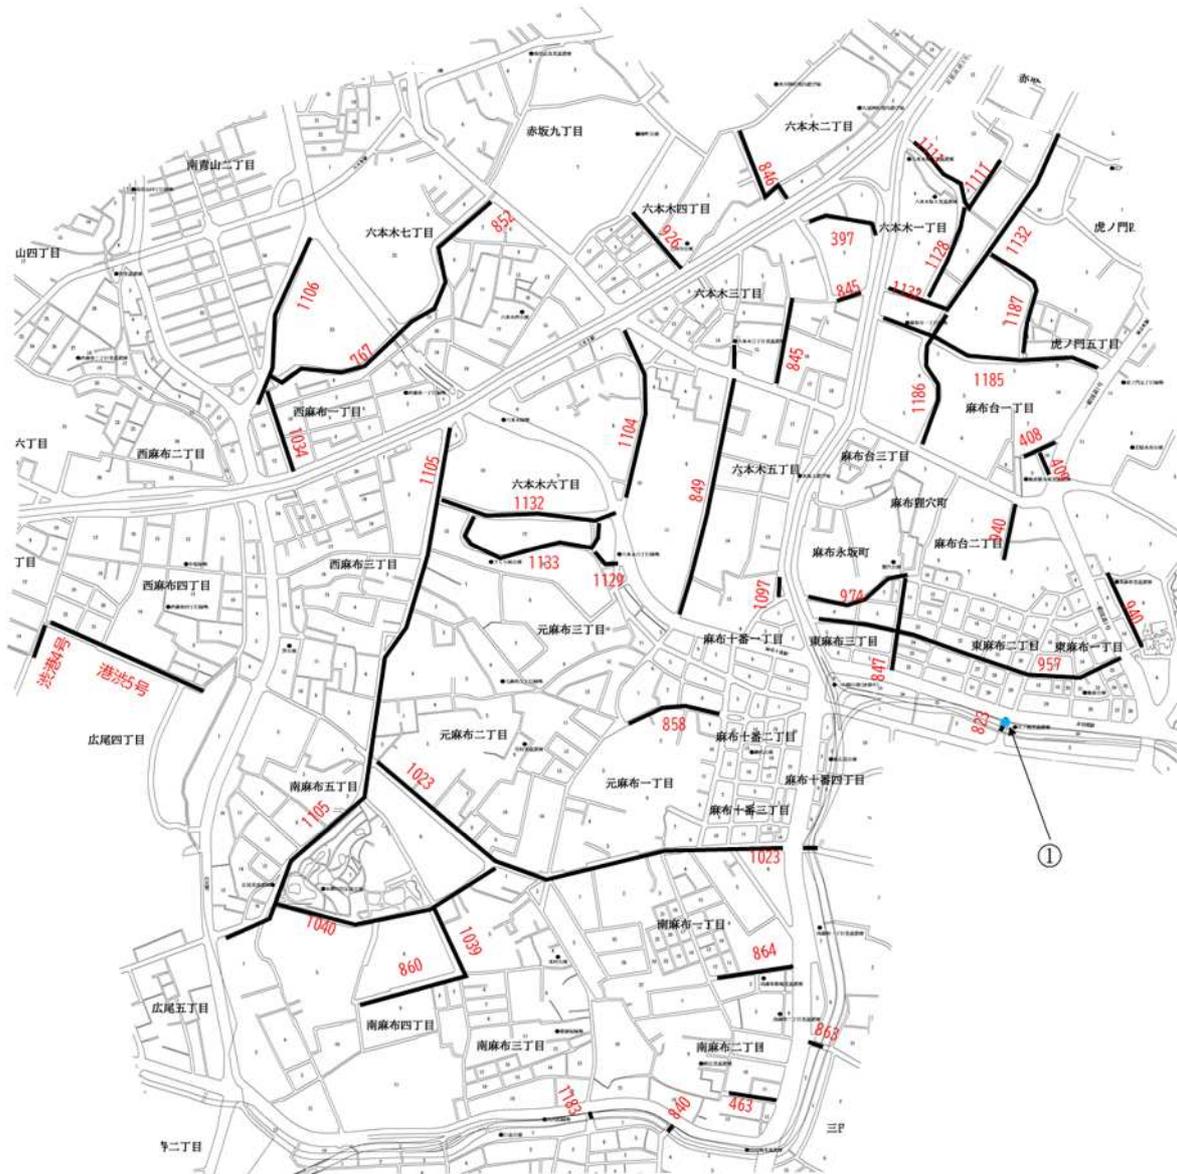
麻布地区

箇所	路線番号	距離標 (自)	距離標 (至)	区間長 (m)	ひび割れ率 (%)	わだち掘れ量 (mm)	延長	対応
①	823	0	10	10	78	5	10	令和7年度補修予定

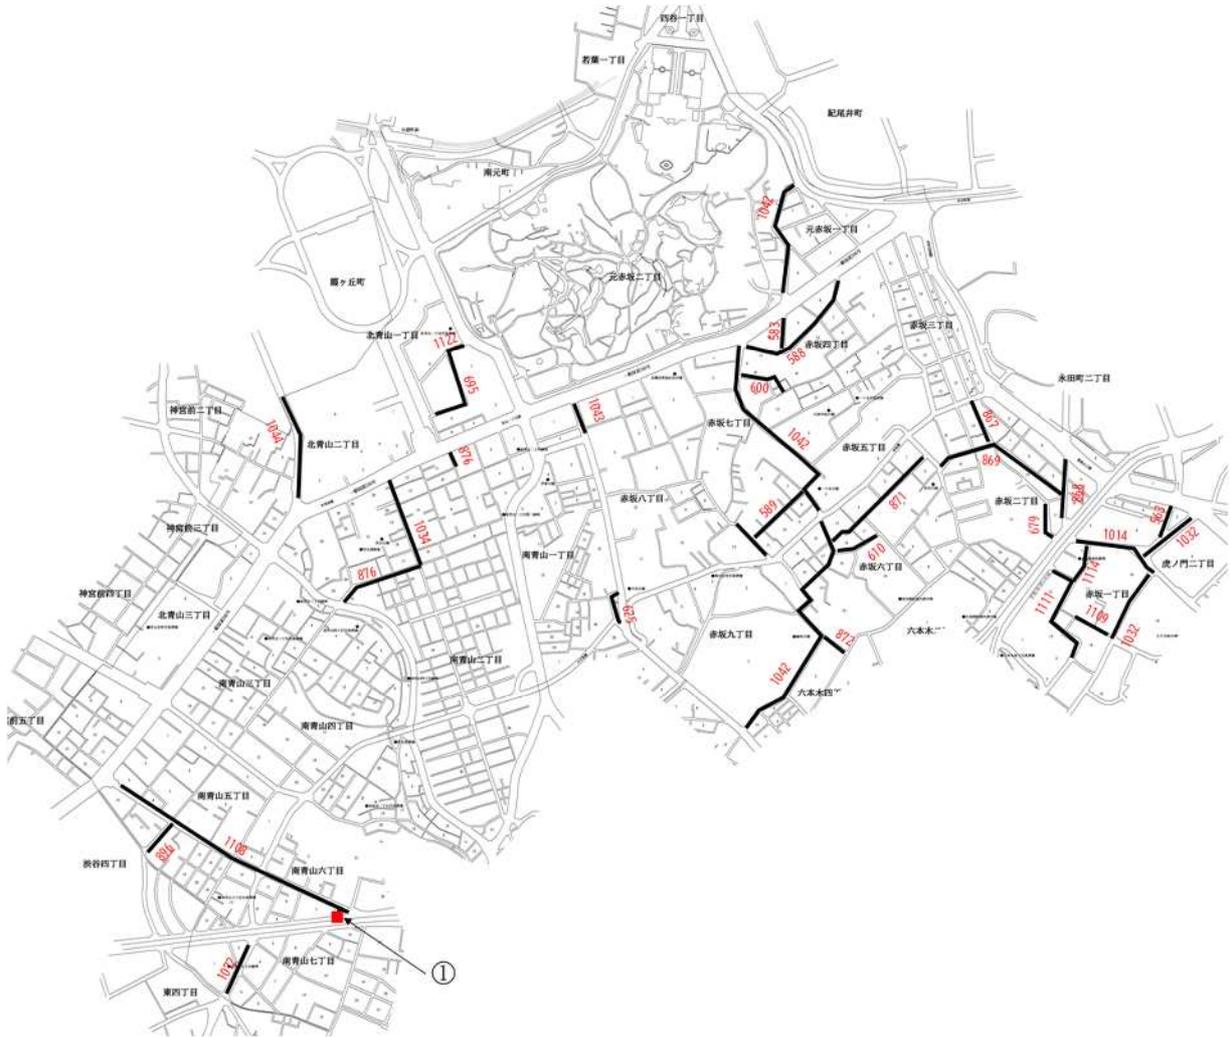
赤坂地区

箇所	路線番号	距離標 (自)	距離標 (至)	区間長 (m)	ひび割れ率 (%)	わだち掘れ量 (mm)	延長	対応
①	1108	20	30	10	0	32	10	令和8年度補修予定

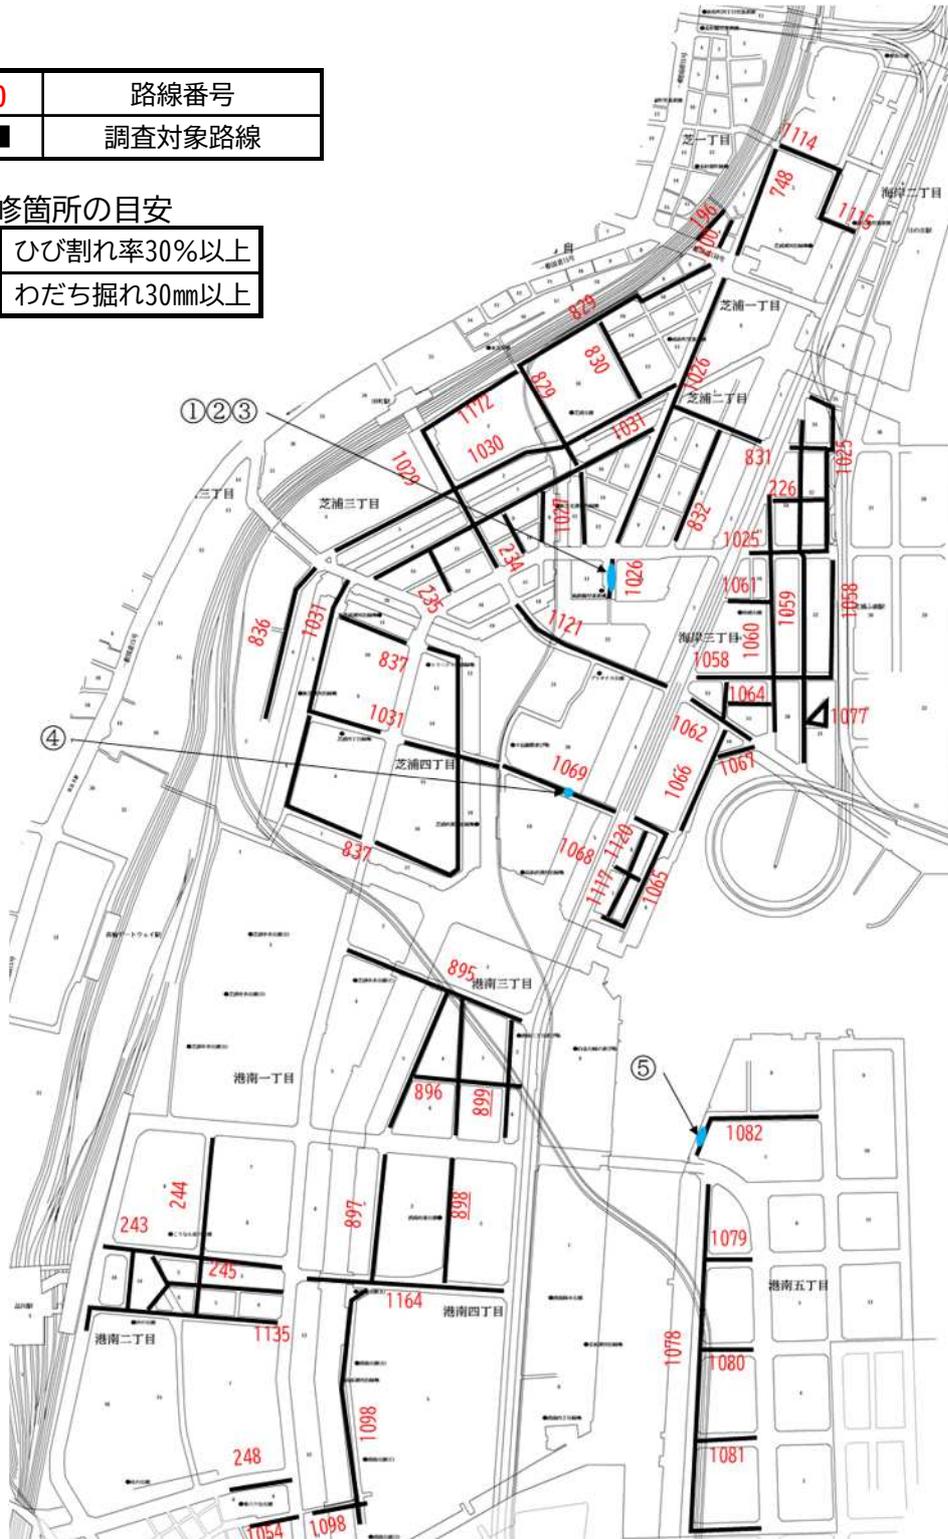
芝浦港南地区

箇所	路線番号	距離標 (白)	距離標 (至)	区間長 (m)	ひび割れ率 (%)	わだち掘れ量 (mm)	延長	対応
①	1026	20	40	20	75	6	55	令和10年度補修予定
②	1026	40	60	20	48	11		
③	1026	60	75	15	38	17		
④	1069	200	220	20	37	10	20	令和10年度補修予定
⑤	1082	40	60	20	40	15	20	令和9年度補修予定

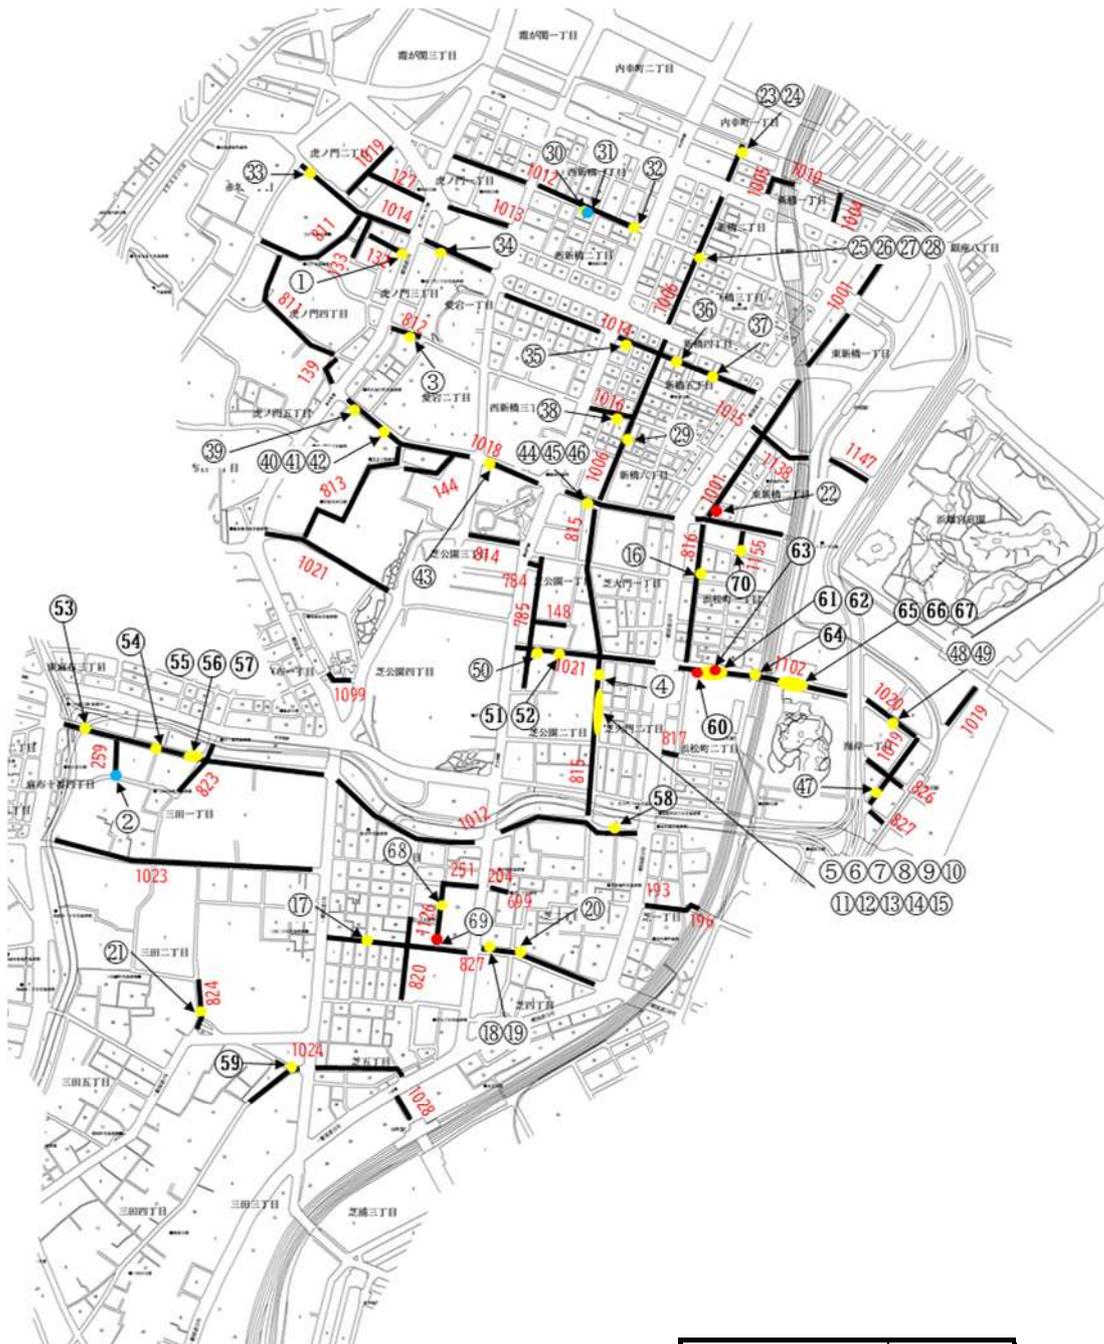
点検詳細結果及び対応状況 芝地区

番号	地点名	陥没リスク	対応	番号	地点名	陥没リスク	対応
①	港区虎ノ門3丁目4-7	Ⅲ	R 7年度補修予定	⑤⑥	港区新橋4丁目27-6	Ⅲ	R 7年度補修予定
②	港区三田1丁目10-13	Ⅱ	補修済み	⑤⑦	港区新橋4丁目25-6	Ⅲ	R 8年度以降補修予定
③	港区虎ノ門3丁目13-2	Ⅲ	R 8年度以降補修予定	⑤⑧	港区新橋5丁目35-6	Ⅲ	R 7年度補修予定
④	港区芝公園2丁目3-5	Ⅲ	R 7年度補修予定	⑤⑨	港区虎ノ門3丁目18-13	Ⅲ	R 7年度補修予定
⑤	港区芝大門2丁目1-15	Ⅲ	R 8年度以降補修予定	④⑩	港区虎ノ門3丁目24-7	Ⅲ	R 7年度補修予定
⑥	港区芝大門2丁目1-15	Ⅲ	R 8年度以降補修予定	④⑪	港区虎ノ門3丁目20-5	Ⅲ	R 8年度以降補修予定
⑦	港区芝大門2丁目1-15	Ⅲ	R 8年度以降補修予定	④⑫	港区虎ノ門3丁目19-3	Ⅲ	R 8年度以降補修予定
⑧	港区芝大門2丁目1-15	Ⅲ	R 8年度以降補修予定	④⑬	港区西新橋3丁目25-33	Ⅲ	R 8年度以降補修予定
⑨	港区芝大門2丁目1-11	Ⅲ	R 8年度以降補修予定	④⑭	港区芝公園1丁目2-1	Ⅲ	R 8年度以降補修予定
⑩	港区芝公園2丁目4-1	Ⅲ	R 7年度補修予定	④⑮	港区芝公園1丁目2-2	Ⅲ	R 8年度以降補修予定
⑪	港区芝公園2丁目4-1	Ⅲ	R 7年度補修予定	④⑯	港区芝公園1丁目2-1	Ⅲ	R 8年度以降補修予定
⑫	港区芝公園2丁目4-13	Ⅲ	R 8年度以降補修予定	④⑰	港区海岸1丁目6-1	Ⅲ	R 8年度以降補修予定
⑬	港区芝公園2丁目4-13	Ⅲ	R 8年度以降補修予定	④⑱	港区海岸1丁目9-18	Ⅲ	R 7年度補修予定
⑭	港区芝大門2丁目8	Ⅲ	R 7年度補修予定	④⑲	港区海岸1丁目9-18	Ⅲ	R 8年度以降補修予定
⑮	港区芝大門2丁目8-11	Ⅲ	R 8年度以降補修予定	⑤⑰	港区芝公園2丁目2-3	Ⅲ	R 8年度以降補修予定
⑯	港区浜松町1丁目10-13	Ⅲ	R 7年度補修予定	⑤⑱	港区芝公園1丁目8-13	Ⅲ	R 8年度以降補修予定

⑰	港区芝5丁目3-2	Ⅲ	R 8年度以降補修予定	⑤⑲	港区芝公園2丁目3-1	Ⅲ	R 7年度補修予定
⑱	港区芝2丁目32-1	Ⅲ	R 8年度以降補修予定	⑤⑲	港区三田1丁目10-10	Ⅲ	R 8年度以降補修予定
⑲	港区芝4丁目1-30	Ⅲ	R 8年度以降補修予定	⑤⑳	港区三田1丁目2-22	Ⅲ	R 8年度以降補修予定
⑳	港区芝4丁目2-3	Ⅲ	R 8年度以降補修予定	⑤㉑	港区三田1丁目2-14	Ⅲ	R 8年度以降補修予定
㉑	港区三田3丁目2-15	Ⅲ	R 7年度補修予定	⑤㉒	港区三田1丁目2-14	Ⅲ	R 7年度補修予定
㉒	港区東新橋2丁目11-4	I	補修済み	⑤㉓	港区三田1丁目2-14	Ⅲ	R 8年度以降補修予定
㉓	港区新橋1丁目17-1	Ⅲ	R 7年度補修予定	⑤㉔	港区芝2丁目2-15	Ⅲ	R 7年度補修予定
㉔	港区新橋1丁目17-8	Ⅲ	R 8年度以降補修予定	⑤㉕	港区三田3丁目4-12	Ⅲ	R 8年度以降補修予定
㉕	港区新橋3丁目6-3	Ⅲ	R 8年度以降補修予定	⑥⑰	港区浜松町1丁目27-12	I	補修済み
㉖	港区新橋3丁目6-3	Ⅲ	R 8年度以降補修予定	⑥⑱	港区浜松町2丁目3	Ⅲ	R 7年度補修予定
㉗	港区新橋3丁目6-3	Ⅲ	R 8年度以降補修予定	⑥⑲	港区浜松町2丁目3	Ⅲ	R 7年度補修予定
㉘	港区新橋3丁目11-9	Ⅲ	R 7年度補修予定	⑥⑳	港区浜松町1丁目27-12	I	補修済み
㉙	港区新橋6丁目3-5	Ⅲ	R 8年度以降補修予定	⑥㉑	港区浜松町1丁目27-12	Ⅲ	R 7年度補修予定
⑳	港区西新橋2丁目4-12	Ⅲ	R 8年度以降補修予定	⑥㉒	港区海岸1丁目2-34	Ⅲ	R 8年度以降補修予定
㉑	港区西新橋2丁目4-1	Ⅱ	R 7年度補修予定	⑥㉓	港区海岸1丁目2-34	Ⅲ	R 8年度以降補修予定
㉒	港区西新橋2丁目7-4	Ⅲ	R 8年度以降補修予定	⑥㉔	港区海岸1丁目4-8	Ⅲ	R 8年度以降補修予定
㉓	港区虎ノ門2丁目2-2	Ⅲ	R 8年度以降補修予定	⑥㉕	港区芝3丁目32	Ⅲ	R 8年度以降補修予定

㉔	港区虎ノ門3丁目8-4	Ⅲ	R 8年度以降補修予定	⑥㉖	港区芝3丁目34-2	I	補修済み
㉕	港区新橋4丁目31-5	Ⅲ	R 8年度以降補修予定	⑦⑰	港区浜松町1丁目2-9	Ⅲ	R 8年度以降補修予定

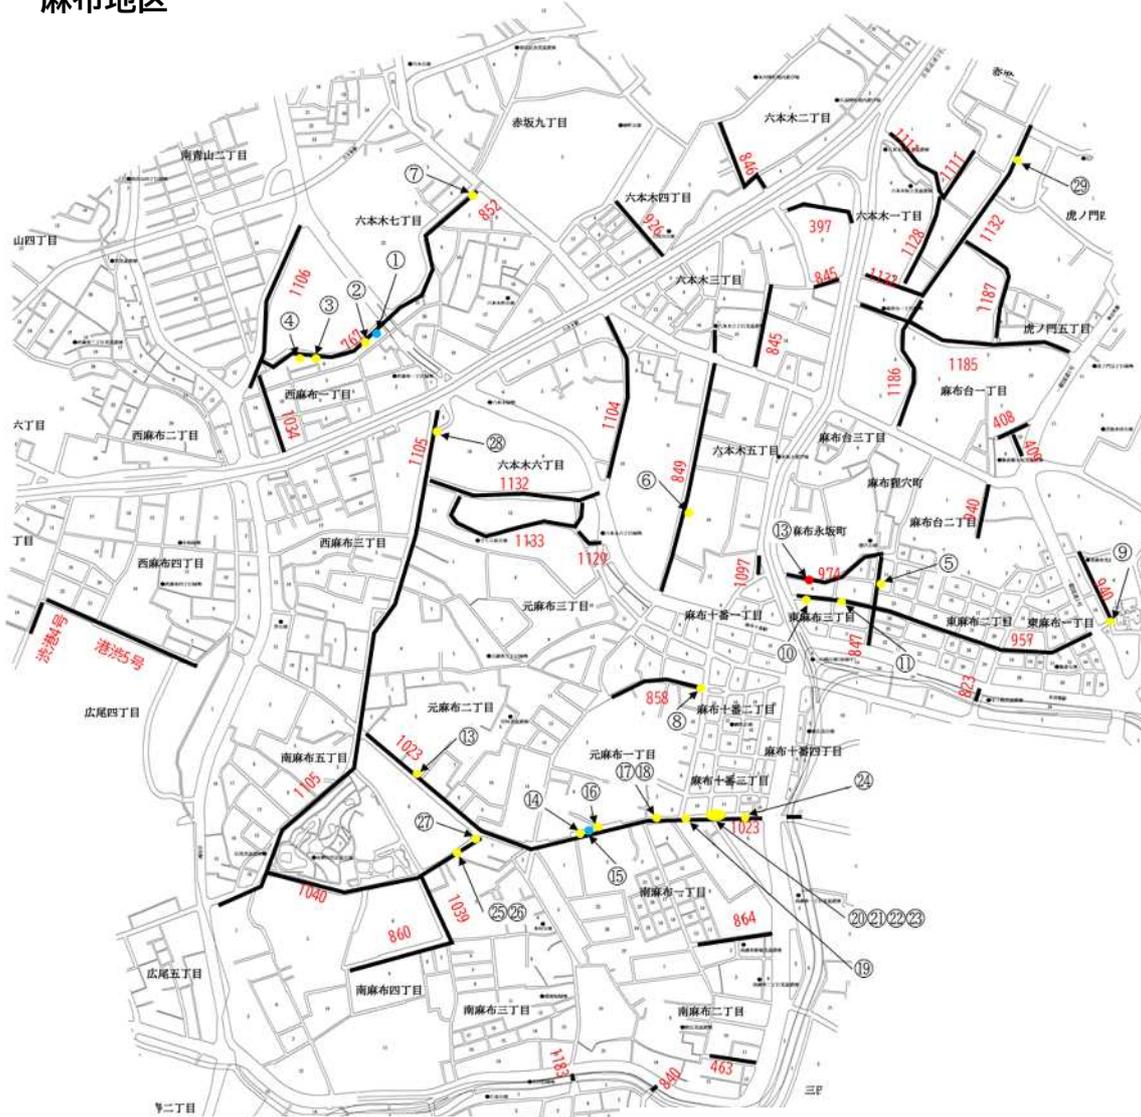
麻布地区

番号	地点名	陥没リスク	対応	番号	地点名	陥没リスク	対応
①	港区西麻布1丁目4-50	Ⅱ	補修済	⑩	港区東麻布3丁目4-15	Ⅲ	R7年度補修予定
②	港区西麻布1丁目4-7	Ⅲ	R7年度補修予定	⑪	港区東麻布3丁目3-13	Ⅲ	R7年度補修予定
③	港区西麻布1丁目4-38	Ⅲ	R7年度補修予定	⑫	港区東麻布3丁目4-4	Ⅰ	補修済
④	港区六本木7丁目23-17	Ⅲ	R7年度補修予定	⑬	港区南麻布5丁目6-8	Ⅲ	R7年度補修予定
⑤	港区東麻布3丁目1-5	Ⅲ	R7年度補修予定	⑭	港区元麻布1丁目5-19	Ⅲ	R7年度補修予定
⑥	港区六本木5丁目14-35	Ⅲ	R7年度補修予定	⑮	港区南麻布1丁目1-1	Ⅱ	補修済
⑦	港区六本木7丁目4-2	Ⅲ	R7年度補修予定	⑯	港区南麻布1丁目1-1	Ⅲ	R7年度補修予定
⑧	港区麻布十番2丁目9-4	Ⅲ	R7年度補修予定	⑰	港区元麻布1丁目5-5	Ⅲ	R7年度補修予定
⑨	港区東麻布1丁目11-1	Ⅲ	R7年度補修予定	⑱	港区麻布十番3丁目9-5	Ⅲ	R7年度補修予定
⑩	港区東麻布3丁目4-15	Ⅲ	R7年度補修予定	⑲	港区南麻布1丁目5-5	Ⅲ	R7年度補修予定
⑪	港区東麻布3丁目3-13	Ⅲ	R7年度補修予定	⑳	港区南麻布1丁目5-5	Ⅲ	R7年度補修予定
⑫	港区東麻布3丁目4-4	Ⅰ	補修済	㉑	港区南麻布1丁目5-6	Ⅲ	R7年度補修予定
⑬	港区南麻布5丁目6-8	Ⅲ	R7年度補修予定	㉒	港区南麻布1丁目5-6	Ⅲ	R7年度補修予定
⑭	港区元麻布1丁目5-19	Ⅲ	R7年度補修予定	㉓	港区南麻布1丁目5-6	Ⅲ	R7年度補修予定
⑮	港区南麻布1丁目1-1	Ⅱ	補修済	㉔	港区南麻布1丁目6-4	Ⅲ	R7年度補修予定
⑯	港区南麻布1丁目1-1	Ⅲ	R7年度補修予定	㉕	港区南麻布3丁目5-53	Ⅲ	R7年度補修予定
⑰	港区元麻布1丁目5-5	Ⅲ	R7年度補修予定	㉖	港区南麻布3丁目5-1	Ⅲ	R7年度補修予定
⑱	港区麻布十番3丁目9-5	Ⅲ	R7年度補修予定	㉗	港区南麻布3丁目1-11	Ⅲ	R7年度補修予定

⑲	港区南麻布1丁目5-5	Ⅲ	R7年度補修予定	㉘	港区西麻布3丁目2-5	Ⅲ	R7年度補修予定
⑳	港区南麻布1丁目5-5	Ⅲ	R7年度補修予定	㉙	港区赤坂1丁目14-11	Ⅲ	R7年度補修予定
㉑	港区南麻布1丁目5-6	Ⅲ	R7年度補修予定				
㉒	港区南麻布1丁目5-6	Ⅲ	R7年度補修予定				
㉓	港区南麻布1丁目5-6	Ⅲ	R7年度補修予定				
㉔	港区南麻布1丁目6-4	Ⅲ	R7年度補修予定				
㉕	港区南麻布3丁目5-53	Ⅲ	R7年度補修予定				
㉖	港区南麻布3丁目5-1	Ⅲ	R7年度補修予定				
㉗	港区南麻布3丁目1-11	Ⅲ	R7年度補修予定				
㉘	港区西麻布3丁目2-5	Ⅲ	R7年度補修予定				
㉙	港区赤坂1丁目14-11	Ⅲ	R7年度補修予定

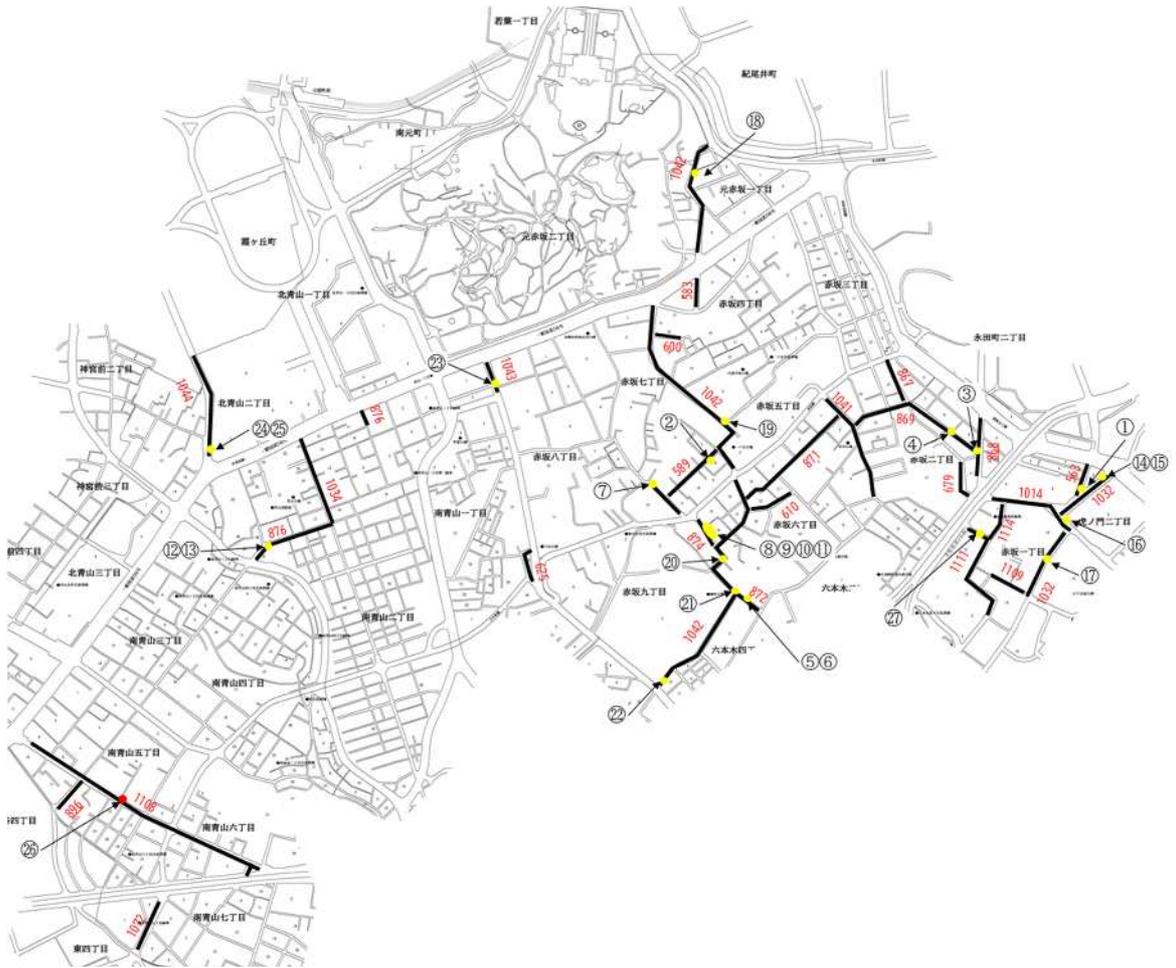
赤坂地区

番号	地点名	陥没リスク	対応	番号	地点名	陥没リスク	対応
①	港区虎ノ門2丁目2-5	Ⅲ	R 7年度補修予定	⑮	港区赤坂1丁目2	Ⅲ	R 7年度補修予定
②	港区赤坂7丁目8-12	Ⅲ	R 7年度補修予定	⑯	港区赤坂1丁目10-6	Ⅲ	R 7年度補修予定
③	港区赤坂2丁目10-16	Ⅲ	R 7年度補修予定	⑰	港区赤坂1丁目10-5	Ⅲ	R 7年度補修予定
④	港区赤坂2丁目12-9	Ⅲ	R 7年度補修予定	⑱	港区元赤坂1丁目7-17	Ⅲ	R 7年度補修予定
⑤	港区六本木4丁目3-2	Ⅲ	R 7年度補修予定	⑲	港区赤坂7丁目6-13	Ⅲ	R 7年度補修予定
⑥	港区六本木4丁目3-2	Ⅲ	R 7年度補修予定	⑳	港区赤坂6丁目19-53	Ⅲ	R 7年度補修予定
⑦	港区赤坂8丁目13-23	Ⅲ	R 7年度補修予定	㉑	港区赤坂6丁目19-35	Ⅲ	R 7年度補修予定
⑧	港区赤坂6丁目15-14	Ⅲ	R 7年度補修予定	㉒	港区六本木4丁目12-10	Ⅲ	R 7年度補修予定
⑨	港区赤坂6丁目15-10	Ⅲ	R 7年度補修予定	㉓	港区南青山1丁目1-1	Ⅲ	R 7年度補修予定
⑩	港区赤坂6丁目16-11	Ⅲ	R 7年度補修予定	㉔	港区北青山2丁目12-14	Ⅲ	R 7年度補修予定
⑪	港区赤坂6丁目16-11	Ⅲ	R 7年度補修予定	㉕	港区北青山2丁目7-18	Ⅲ	R 7年度補修予定
⑫	港区南青山2丁目31-8	Ⅲ	R 7年度補修予定	㉖	港区南青山5丁目4-30	Ⅰ	補修済み
⑬	港区南青山2丁目31-8	Ⅲ	R 7年度補修予定	㉗	港区赤坂1丁目11-28	Ⅲ	R 7年度補修予定
⑭	港区赤坂1丁目2	Ⅲ	R 7年度補修予定

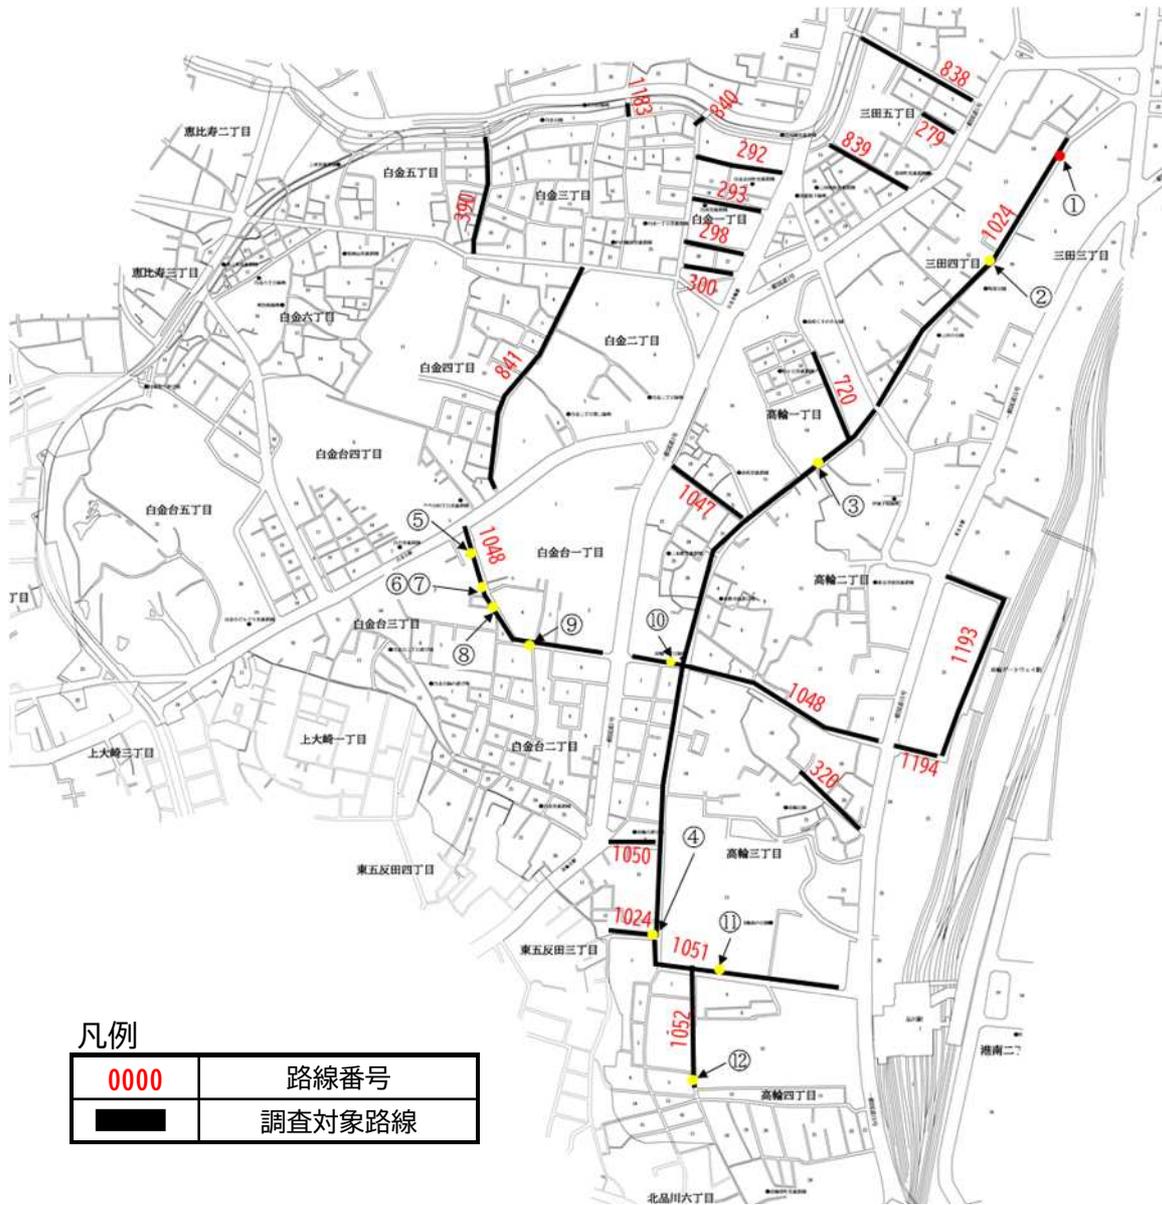
高輪地区

番号	地点名	陥没リスク	対応
①	港区三田3丁目4-22	I	補修済
②	港区三田4丁目16-23	III	R 7年度補修予定
③	港区高輪1丁目14-18	III	R 7年度補修予定
④	港区高輪3丁目12-18	III	R 7年度補修予定
⑤	港区白金台3丁目1-6	III	R 7年度補修予定
⑥	港区白金台3丁目1-11	III	R 7年度補修予定
⑦	港区白金台3丁目1-11	III	R 7年度補修予定
⑧	港区白金台3丁目2-28	III	R 7年度補修予定
⑨	港区白金台2丁目5-12	III	R 7年度補修予定
⑩	港区高輪3丁目2-3	III	R 7年度補修予定
⑪	港区高輪4丁目8-4	III	R 7年度補修予定
⑫	港区高輪4丁目5-10	III	R 7年度補修予定

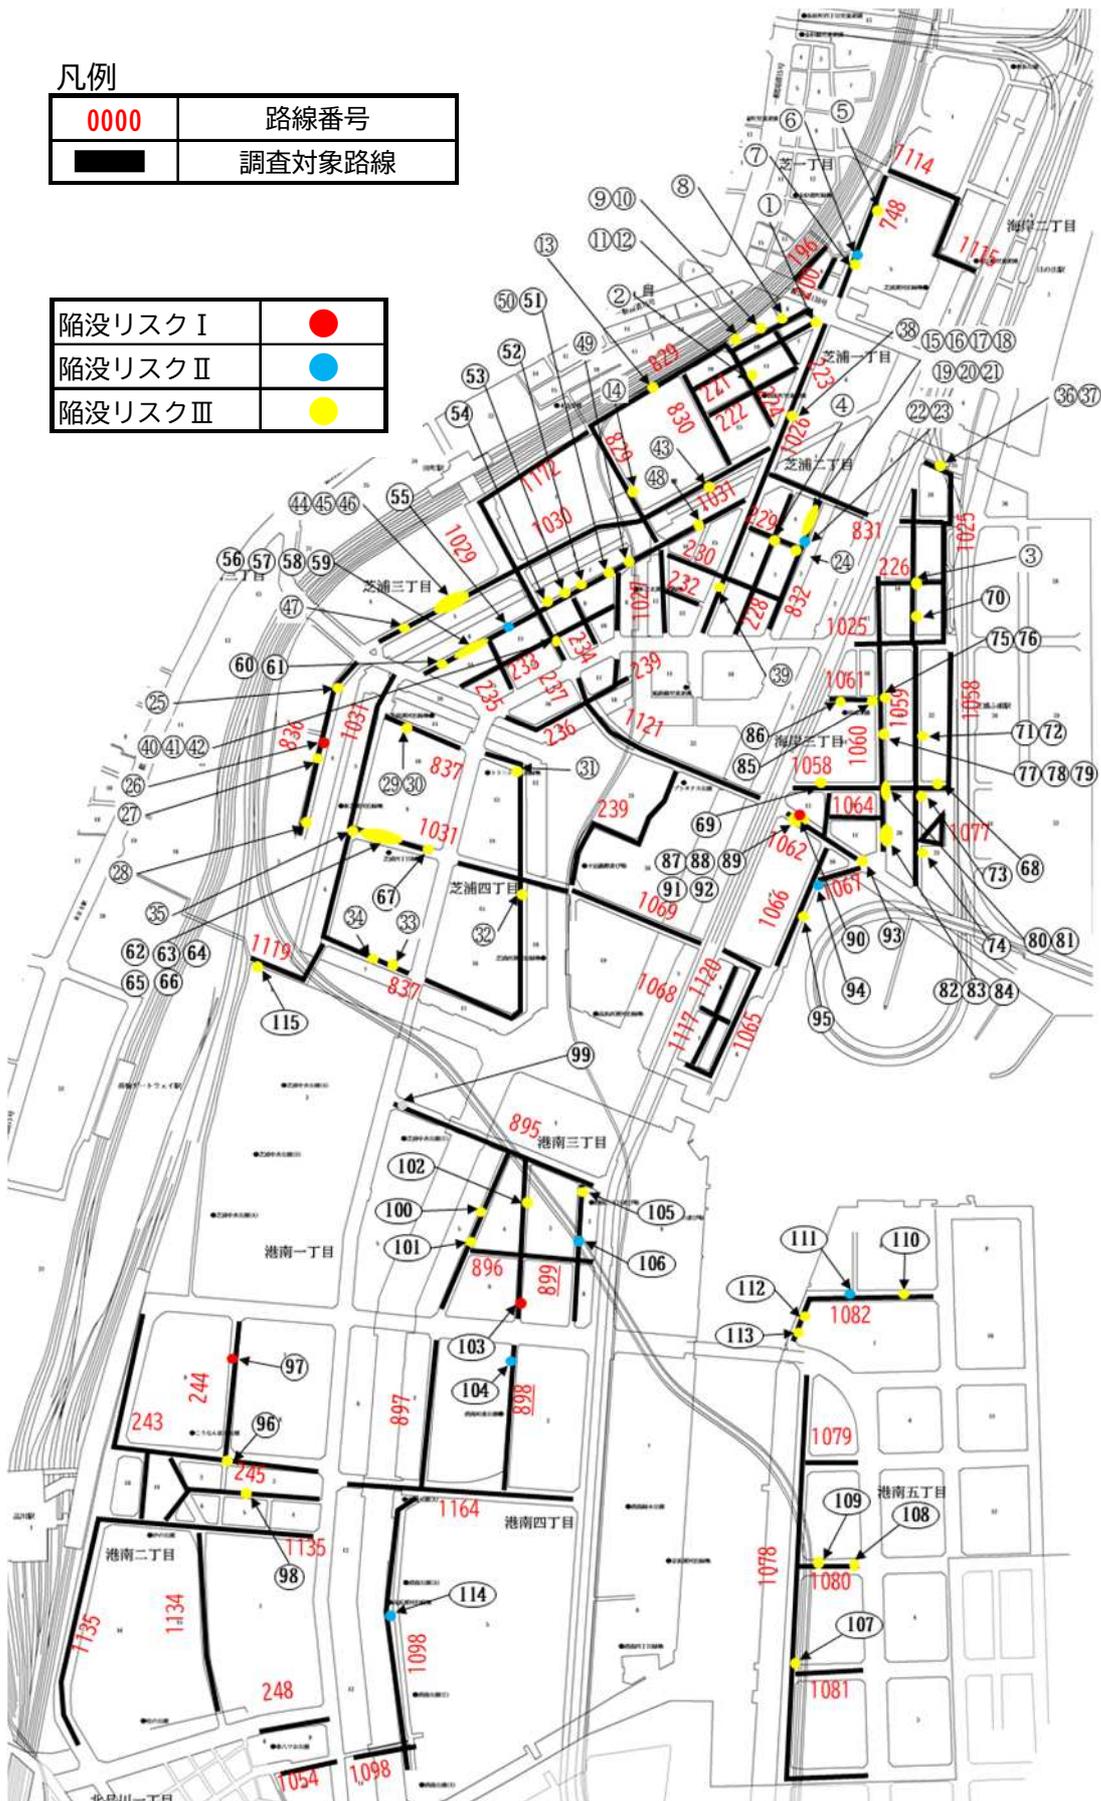
芝浦港南地区

番号	地点名	陥没リスク	対応	番号	地点名	陥没リスク	対応
①	港区芝浦1丁目7-2	Ⅲ	R 7年度補修予定	⑤9	港区芝浦3丁目14-21	Ⅲ	R 11年度補修予定
②	港区芝浦1丁目14-2	Ⅲ	R 8年度補修予定	⑥0	港区芝浦3丁目14-17	Ⅲ	R 8年度補修予定
③	港区海岸3丁目18-12	Ⅲ	R 9年度補修予定	⑥1	港区芝浦3丁目14-17	Ⅲ	R 10年度補修予定
④	港区芝浦2丁目6-1	Ⅲ	R 10年度補修予定	⑥2	港区芝浦4丁目9-25	Ⅲ	R 7年度補修予定
⑤	港区芝浦1丁目3-10	Ⅲ	R 11年度補修予定	⑥3	港区芝浦4丁目9-25	Ⅲ	R 9年度補修予定
⑥	港区芝浦1丁目2-3	Ⅱ	R 7年度補修予定	⑥4	港区芝浦4丁目9-25	Ⅲ	R 11年度補修予定
⑦	港区芝浦1丁目2-3	Ⅲ	R 8年度補修予定	⑥5	港区芝浦4丁目9-35	Ⅲ	R 7年度補修予定
⑧	港区芝浦1丁目9-3	Ⅲ	R 7年度補修予定	⑥6	港区芝浦4丁目9-35	Ⅲ	R 8年度補修予定
⑨	港区芝浦1丁目9-6	Ⅲ	R 9年度補修予定	⑥7	港区芝浦4丁目8-12	Ⅲ	R 9年度補修予定
⑩	港区芝浦1丁目9-6	Ⅲ	R 10年度補修予定	⑥8	港区海岸3丁目21-1	Ⅲ	R 10年度補修予定
⑪	港区芝浦1丁目9-10	Ⅲ	R 11年度補修予定	⑥9	港区海岸3丁目14-24	Ⅲ	R 11年度補修予定
⑫	港区芝浦1丁目9-10	Ⅲ	R 9年度補修予定	⑦0	港区海岸3丁目18-12	Ⅲ	R 8年度補修予定
⑬	港区芝浦1丁目16-1	Ⅲ	R 8年度補修予定	⑦1	港区海岸3丁目22-23	Ⅲ	R 7年度補修予定
⑭	港区芝浦1丁目16-25	Ⅲ	R 7年度補修予定	⑦2	港区海岸3丁目22-23	Ⅲ	R 9年度補修予定
⑮	港区芝浦2丁目3-39	Ⅲ	R 11年度補修予定	⑦3	港区海岸3丁目21-1	Ⅲ	R 10年度補修予定
⑯	港区芝浦2丁目3-35	Ⅲ	R 10年度補修予定	⑦4	港区海岸3丁目21	Ⅲ	R 11年度補修予定
⑰	港区芝浦2丁目3-35	Ⅲ	R 11年度補修予定	⑦5	港区海岸3丁目19-8	Ⅲ	R 9年度補修予定

⑱	港区芝浦2丁目3-35	Ⅲ	R 9年度補修予定	⑦6	港区海岸3丁目19-8	Ⅲ	R 8年度補修予定
⑲	港区芝浦2丁目3-35	Ⅲ	R 8年度補修予定	⑦7	港区海岸3丁目14-11	Ⅲ	R 7年度補修予定
⑳	港区芝浦2丁目3-35	Ⅲ	R 10年度補修予定	⑦8	港区海岸3丁目14-11	Ⅲ	R 11年度補修予定
㉑	港区芝浦2丁目4-11	Ⅲ	R 7年度補修予定	⑦9	港区海岸3丁目14-11	Ⅲ	R 10年度補修予定
㉒	港区芝浦2丁目4-11	Ⅱ	R 7年度補修予定	⑧0	港区海岸3丁目12-7	Ⅲ	R 11年度補修予定
㉓	港区芝浦2丁目3-34	Ⅱ	R 7年度補修予定	⑧1	港区海岸3丁目12-7	Ⅲ	R 9年度補修予定
㉔	港区芝浦2丁目3-33	Ⅲ	R 10年度補修予定	⑧2	港区海岸3丁目11-6	Ⅲ	R 8年度補修予定
㉕	港区芝浦4丁目2-15	Ⅲ	R 8年度補修予定	⑧3	港区海岸3丁目11-6	Ⅲ	R 10年度補修予定
㉖	港区芝浦4丁目2-19	I	補修済み	⑧4	港区海岸3丁目11-6	Ⅲ	R 7年度補修予定
㉗	港区芝浦4丁目2-22	Ⅲ	R 9年度補修予定	⑧5	港区海岸3丁目19-8	Ⅲ	R 10年度補修予定
㉘	港区芝浦4丁目2-25	Ⅲ	R 7年度補修予定	⑧6	港区海岸3丁目15-14	Ⅲ	R 8年度補修予定
㉙	港区芝浦4丁目11-22	Ⅲ	R 11年度補修予定	⑧7	港区海岸3丁目13-12	Ⅲ	R 9年度補修予定
③0	港区芝浦4丁目11-22	Ⅲ	R 8年度補修予定	⑧8	港区海岸3丁目13-12	Ⅲ	R 7年度補修予定
③1	港区芝浦4丁目12-38	Ⅲ	R 10年度補修予定	⑧9	港区海岸3丁目13-12	Ⅲ	R 11年度補修予定
③2	港区芝浦4丁目18-32	Ⅲ	R 7年度補修予定	⑨0	港区海岸3丁目13-12	I	補修済み
③3	港区芝浦4丁目7-5	Ⅲ	R 9年度補修予定	⑨1	港区海岸3丁目13-12	Ⅲ	R 10年度補修予定
③4	港区芝浦4丁目7-5	Ⅲ	R 11年度補修予定	⑨2	港区海岸3丁目13-12	Ⅲ	R 7年度補修予定

③5	港区芝浦4丁目8-3	Ⅲ	R 7年度補修予定	⑨3	港区海岸3丁目33-4	Ⅲ	R 9年度補修予定
③6	港区海岸3丁目24-2	Ⅲ	R 8年度補修予定	⑨4	港区海岸3丁目9-10	Ⅱ	R 7年度補修予定
③7	港区海岸3丁目24-2	Ⅲ	R 9年度補修予定	⑨5	港区海岸3丁目9-18	Ⅲ	R 7年度補修予定
③8	港区芝浦1丁目12-3	Ⅲ	R 10年度補修予定	⑨6	港区港南2丁目2-6	Ⅲ	R 8年度補修予定
③9	港区芝浦2丁目14-7	Ⅲ	R 11年度補修予定	⑨7	港区港南1丁目9-1	I	補修済み
④0	港区芝浦3丁目13-3	Ⅲ	R 8年度補修予定	⑨8	港区港南2丁目5-4	Ⅲ	R 10年度補修予定
④1	港区芝浦3丁目13-3	Ⅲ	R 7年度補修予定	⑨9	港区港南1丁目3-23	Ⅲ	R 11年度補修予定
④2	港区芝浦3丁目12-1	Ⅲ	R 9年度補修予定	⑩0	港区港南3丁目5-12	Ⅲ	R 8年度補修予定
④3	港区芝浦1丁目16-25	Ⅲ	R 10年度補修予定	⑩1	港区港南3丁目5-15	Ⅲ	R 7年度補修予定
④4	港区芝浦3丁目3-6	Ⅲ	R 11年度補修予定	⑩2	港区港南3丁目3-27	Ⅲ	R 9年度補修予定
④5	港区芝浦3丁目5-34	Ⅲ	R 9年度補修予定	⑩3	港区港南3丁目7-20	I	補修済み
④6	港区芝浦3丁目5-25	Ⅲ	R 8年度補修予定	⑩4	港区港南4丁目3-3	Ⅱ	R 7年度補修予定
④7	港区芝浦3丁目5-25	Ⅲ	R 7年度補修予定	⑩5	港区港南3丁目2-2	Ⅲ	R 9年度補修予定
④8	港区芝浦2丁目17-10	Ⅲ	R 11年度補修予定	⑩6	港区港南3丁目3-7	Ⅱ	R 7年度補修予定
④9	港区芝浦3丁目7-4	Ⅲ	R 10年度補修予定	⑩7	港区港南5丁目1-41	Ⅲ	R 7年度補修予定
⑤0	港区芝浦3丁目7-4	Ⅲ	R 11年度補修予定	⑩8	港区港南5丁目2	Ⅲ	R 11年度補修予定
⑤1	港区芝浦3丁目7-8	Ⅲ	R 9年度補修予定	⑩9	港区港南5丁目1-26	Ⅲ	R 10年度補修予定
⑤2	港区芝浦3丁目7-9	Ⅲ	R 8年度補修予定	⑩0	港区港南5丁目8-28	Ⅲ	R 11年度補修予定

⑤3	港区芝浦3丁目7-12	Ⅲ	R 10年度補修予定	⑩1	港区港南5丁目8-34	Ⅱ	R 7年度補修予定
⑤4	港区芝浦3丁目7-15	Ⅲ	R 7年度補修予定	⑩2	港区港南5丁目8-36	Ⅲ	R 8年度補修予定
⑤5	港区芝浦3丁目13-16	Ⅱ	R 7年度補修予定	⑩3	港区港南5丁目7-1	Ⅲ	R 10年度補修予定
⑤6	港区芝浦3丁目6-8	Ⅲ	R 8年度補修予定	⑩4	港区港南4丁目5-3	Ⅱ	R 7年度補修予定
⑤7	港区芝浦3丁目6-9	Ⅲ	R 9年度補修予定	⑩5	港区港南1丁目1-8	Ⅲ	R 9年度補修予定
⑤8	港区芝浦3丁目14-1	Ⅲ	R 7年度補修予定

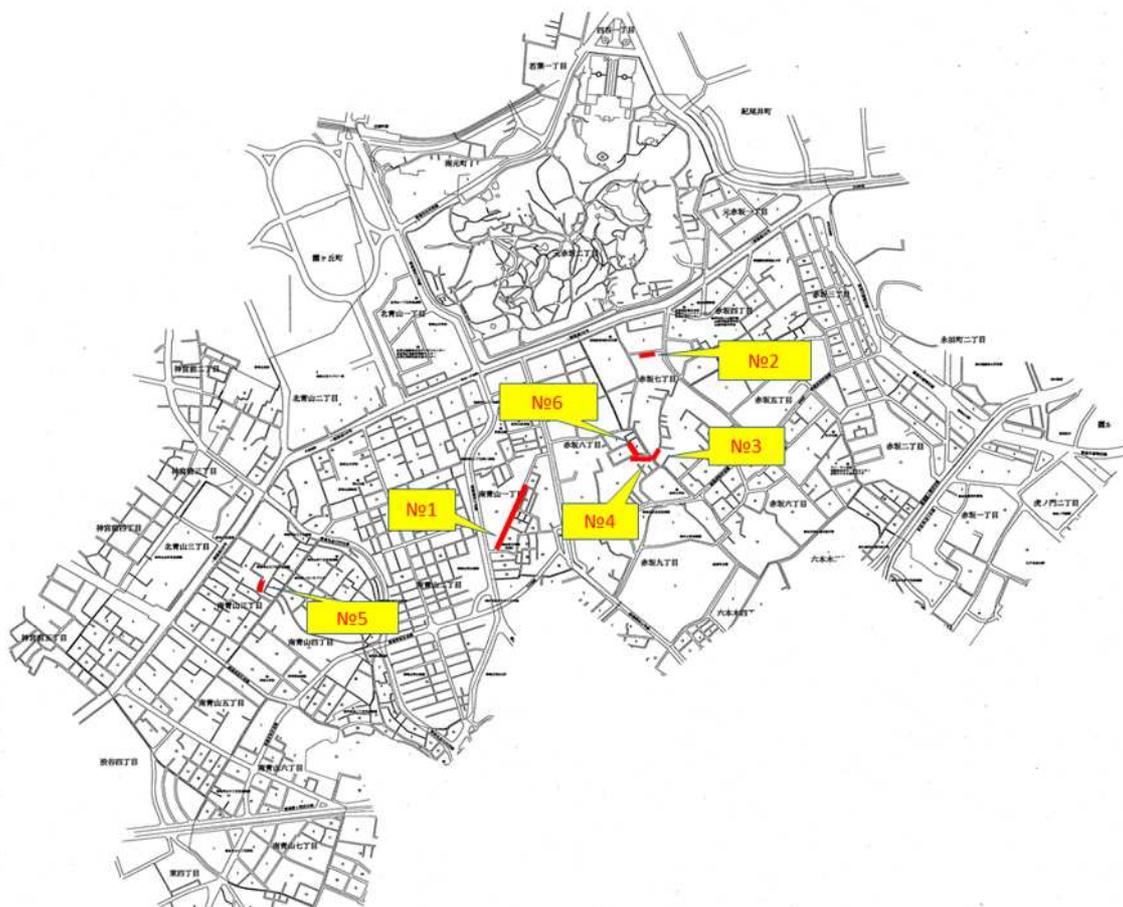
赤坂地区

整理番号	所在地	構造	延長 m	高さ m	判定区分	対応状況
1	南青山一丁目12番先	RC	147.1	1.0~2.6	Ⅱ	—
2	赤坂七丁目4番先	RC・石積	23.9	3.5~4.3	Ⅱ	—
3	赤坂七丁目6番先	RC・石積	21.2	0.2~3.5	Ⅱ	—
4	赤坂八丁目12番先	RC	29.5	0.2~3.0	Ⅱ	—
5	南青山三丁目7番先	石積	15.2	1.2~2.0	Ⅱ	—
6	赤坂八丁目9番先	RC	47	2.1~4.3	Ⅱ	—

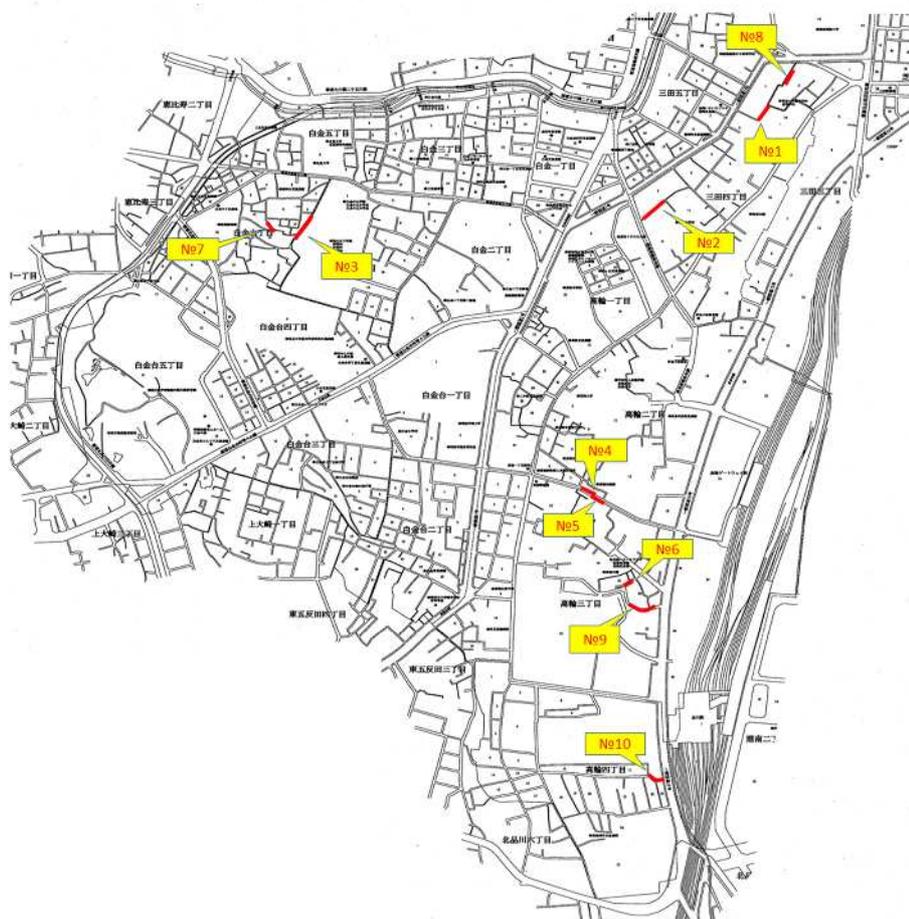
高輪地区

整理番号	所在地	構造	延長 m	高さ m	判定区分	対応状況
1	三田四丁目1番先	RC	53.9	0.1~2.4	Ⅱ	—
2	三田四丁目7番先	RC	61.5	0.7~3.2	Ⅱ	—
3	白金六丁目11番先から12番先まで	RC	68.6	2.1~4.8	Ⅱ	—
4	高輪二丁目6番先から7番先まで	RC	53.4	3.2~4.2	Ⅱ	—
5	高輪三丁目16番先	RC	32.2	2.7~3.7	Ⅱ	—
6	高輪三丁目21番先	RC	25.3	0.3~3.9	Ⅱ	—
7	白金六丁目11番先	RC・ ブロック積	44.7	0.2~4.4	Ⅱ	—
8	三田四丁目1番先	RC・ ブロック積	21.3	0.5~3.2	Ⅱ	—
9	高輪三丁目23番先	RC	38	1.6~3.0	Ⅱ	—
10	高輪四丁目11番先	ブロック積	47	0.1~2.7	I	—
