運河の水質調査結果（D O）の経年変化グラフ

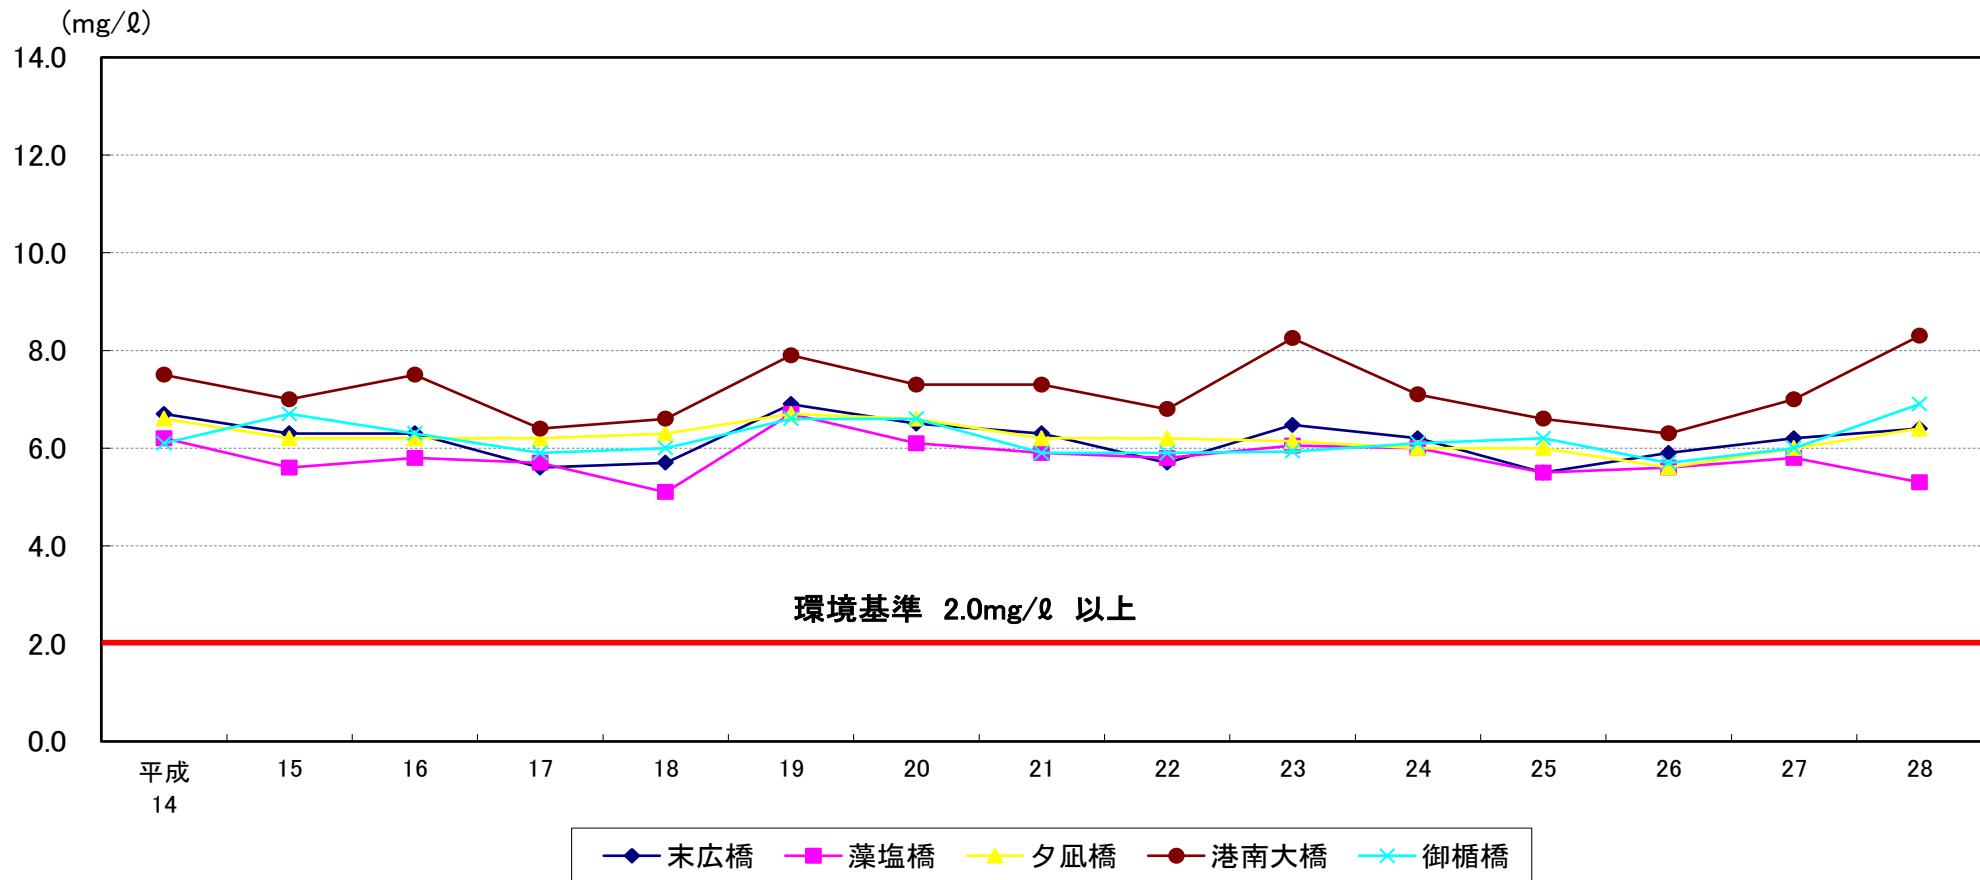
平成 14	15	16	17	18	19	20	21	22	23	24	25	26	27	28
未広橋	6.7	6.3	6.3	5.6	5.7	6.9	6.5	6.3	5.7	6.5	6.2	5.5	5.9	6.2	6.4
藻塩橋	6.2	5.6	5.8	5.7	5.1	6.7	6.1	5.9	5.8	6.1	6.0	5.5	5.6	5.8	5.3
夕凧橋	6.6	6.2	6.2	6.2	6.3	6.7	6.6	6.2	6.2	6.1	6.0	6.0	5.6	6.0	6.4
港南大橋	7.5	7.0	7.5	6.4	6.6	7.9	7.3	7.3	6.8	8.3	7.1	6.6	6.3	7.0	8.3
御楯橋	6.1	6.7	6.3	5.9	6.0	6.6	6.6	5.9	5.9	5.9	6.1	6.2	5.7	6.0	6.9
