防風植栽の生育状況の届出

| 事業の名称 | (仮称) 虎ノ門一・二丁目地区第一種市街地再開発事業 |

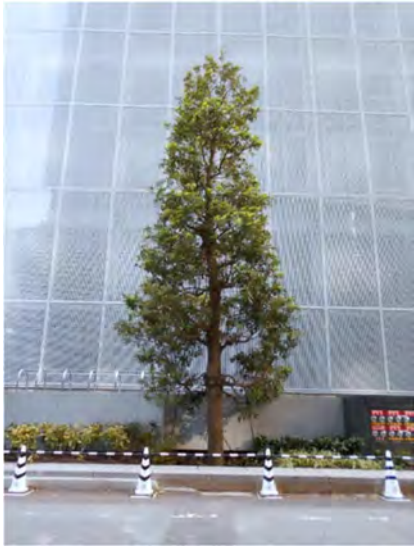
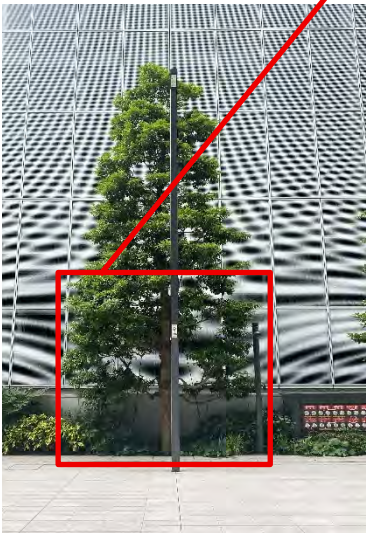
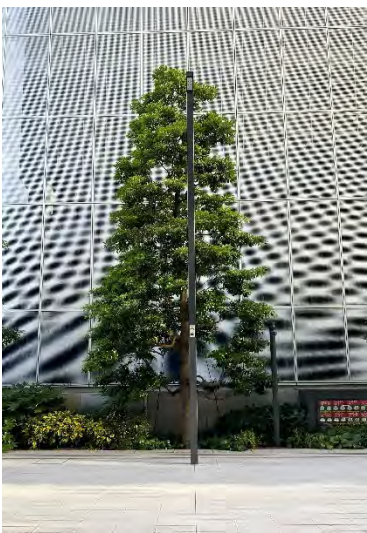
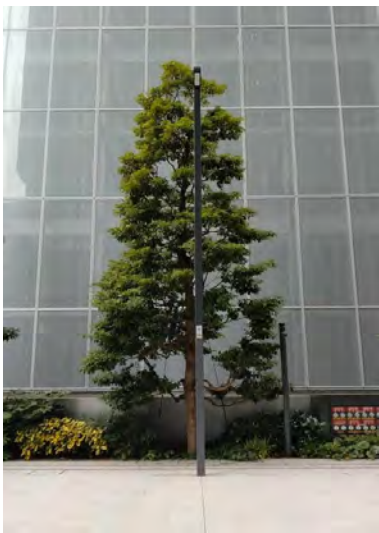
| 番号 | ⑤ | 樹種 | タブノキ |

防風植栽⑤について、「杭+井桁式」の地下支柱を採用。井桁部分に松板を採用しており、腐食にも強い仕様としている。また、ワイヤー支柱と併用する事で、倒木の際の被害を最小限に留める。

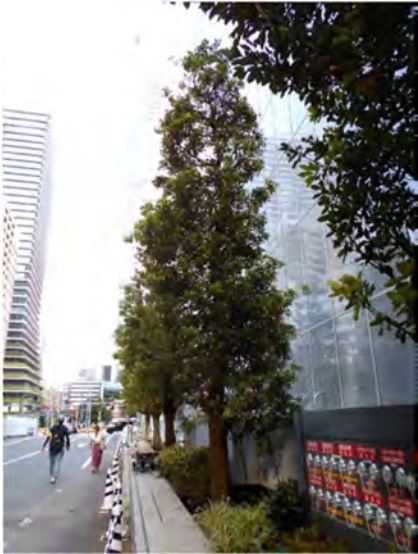
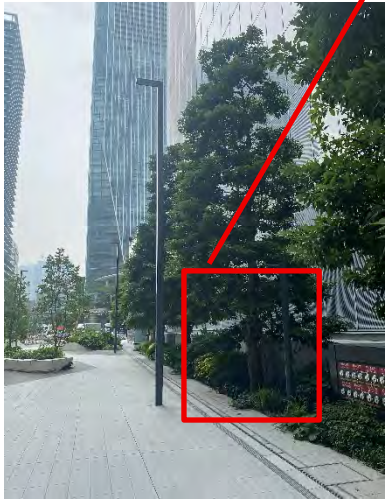
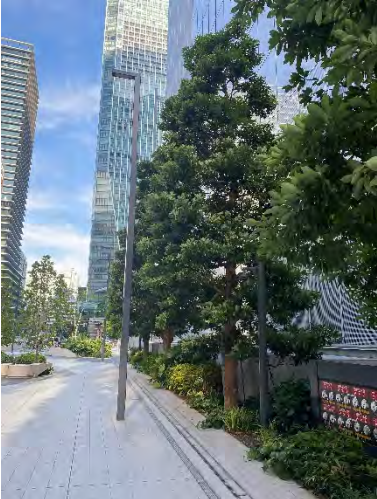
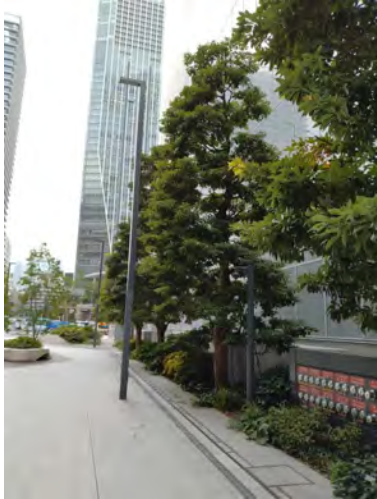
| 番号 | ⑥ |

| 東、もしくは西面 | | | |
|---|---|---|---|
| 竣工後 | <p>&lt;全景写真&gt;</p> <p>撮影日:2023 年 08 月 23 日</p> | <p>【拡大図】</p> <p>ワイヤー支柱</p> | |
